Laskenveien 31A, 3214 SANDEFJORD

# Superflott enderekkehus med romslig terrasse-stor markise og solskjerming, 3 sov, garasje og El-lader

| Tilstandsrapport ..... | 65 |

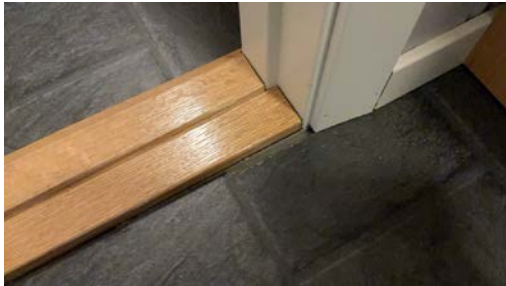
Det er målt høydeforskjell på mellom 15-30 mm gjennom hele rommet. Tilstandsgrad 2 gis med bakgrunn i standardens krav til godkjente måleavvik. Målt høydeforskjell på mellom 10 - 20 mm innenfor en lengde på 2 meter. Tilstandsgrad 2 gis med bakgrunn i standardens krav til godkjente måleavvik. Det er ved stikkprøver med laser målt høydeforskjell på mellom 15-30 mm gjennom hele rommet i stue, kjellerstue, bod, og de to største soverommene

Gulv går ikke gelt under terskel

Konsekvens/tiltak: For å få tilstandsgrad 0 eller 1 må høydeforskjeller rettes opp. Det vil imidlertid sjelden være økonomisk rasjonelt som et enkeltstående tiltak i en bolig som dette. Dersom boligen en gang skal renoveres, kan man vurdere slike tiltak. Konsekvensen av avvikene er at det kan oppleves skjevheter, noe som kan påvirke komfort og innredningsmuligheter, men det vurderes ikke å ha betydning for den tekniske funksjonen.

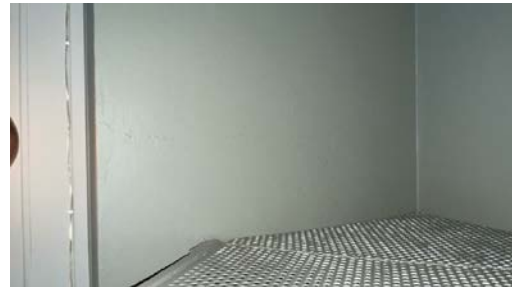
Det er påvist sprekker og/eller riss i pipe. Pipevanger er ikke synlige. Det er påvist noen sprekker og riss i pipen over peisen.

En mursteinspipe skal være åpen på alle sider og skal ikke kles inn. Innkledd pipe gir økt risiko for skjulte skader og vanskeliggjør inspeksjon og vedlikehold, og dette gir tilstandsgrad 3 (TG3).

Strie på pipe nede i hjørne.

Riss i pussen på pipen

Konsekvens/tiltak: Riss og sprekker i teglsteinspipe bør vurderes av fagperson (for eksempel murer eller piperehabiliterer) for å avgjøre om reparasjon, ommuring eller annen utbedring er nødvendig for å sikre pipe og brannsikkerhet. Eventuelle reparasjoner bør utføres etter gjeldende forskrifter og fagmessige standarder.

Malt strie bør fjernes fra pipen, da innkledning kan skjule skader og øker risikoen for brannspredning.

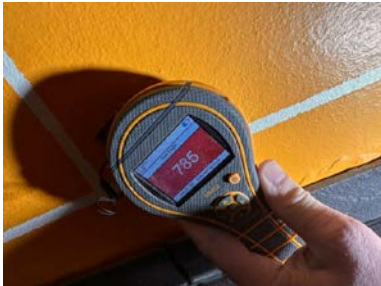
Det er påvist indikasjoner på noe fuktgjennomtrenging i kjellergulv. Det er påvist indikasjoner på noe fuktgjennomtrenging inn i kjellermur. Det er påvist indikasjoner på noe fuktgjennomtrenging i kjellergulv ved fuktsøk på betonggulv.

Det er påvist indikasjoner på noe fuktgjennomtrenging inn i kjellermur ved fuktsøk. Dette er registrert i lav høyde på yttervegg i bod, vaskerom og mellomgang. Videre er det også påvist flere steder på bæreveggen av betong. Det er registrert noe saltutslag på yttervegg i boden, samt at maling slipper på yttervegg i vaskerommet og på bærevegg i kjellerstuen.

Fukt indikasjoner og noe maling som slipper på bærevegg i kjeller

Konsekvens/tiltak: Ytterligere undersøkelser bør gjennomføres for å kartlegge årsak og omfang av fuktinntrengingen, samt vurdere nødvendige tiltak for utbedring.

I tillegg bør det gjennomføres nærmere undersøkelser av fukt og saltutslag på vegg i innvendig bod, da dette tyder på langvarig fuktpåvirkning og mulige konstruksjonsmessige svakheter. Undersøkelsene er nødvendige for vurdering av omfang og eventuelle videre tiltak.

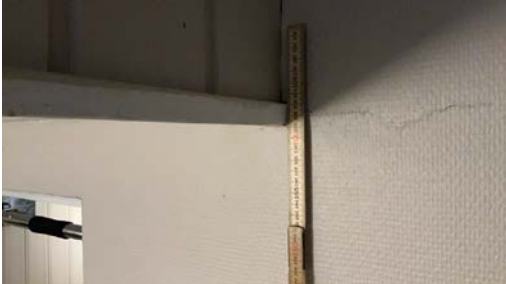
For lav fri høyde kan medføre risiko for hodeskader ved passering i trapp, spesielt for høye personer. Forholdet vurderes hovedsakelig som et avvik fra dagens forskriftskrav, uten vesentlig betydning for trappens funksjon dersom den ellers er sikker og stabil.

Fri høyde på ca 1,9m (litt under kravet på

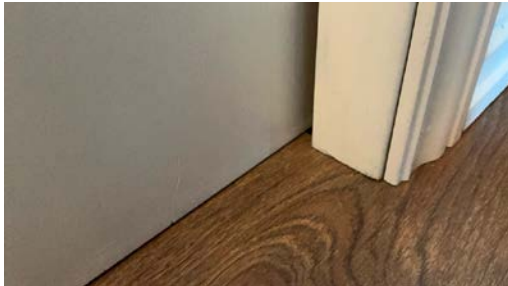
Det er påvist avvik som tilsier at det bør foretas tiltak på enkelte dører. Enkelte av innvendige dører har en del slitasje. Det er registrert at døren til kjeller tar noe i karmen ved åpning og lukking.

Skyvedør mangler styring i bunn, samt tar litt i gulvet

Mindre svelling i dør til bad bør følges opp for å unngå videre skadeutvikling.

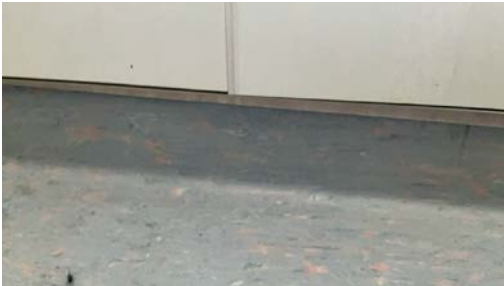
Manglende silokon

Det bør foretas lokal utbedring av baderomsplater, inkludert montering av silikon og bunnlist, samt tetting av hull rundt vannrør og sikring av løse plater. Mangelfull montering og utettheter øker risikoen for fuktinntrengning bak platene, noe som kan føre til oppfukning av tilstøtende konstruksjoner, råteskader, muggvekst og eventuelle lekkasjer.

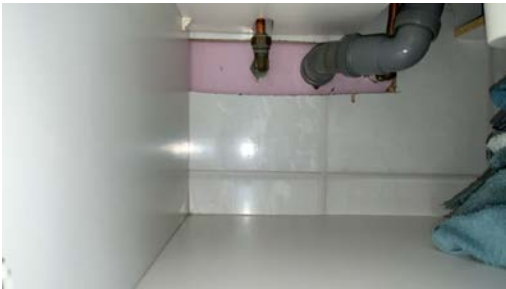
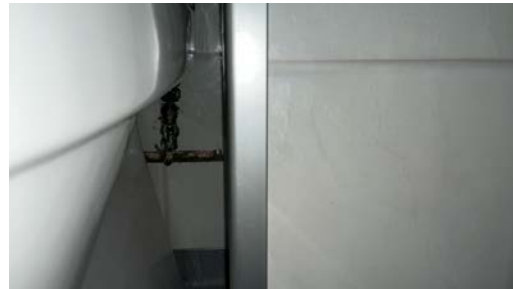
Det er påvist mangelfull/feil utførelse rundt rørgjennomføringer e.l. som gir fare for fukt i konstruksjonen i våtsone. Mer enn halvparten av forventet brukstid er passert på membranløsningen. Mer enn halvparten av forventet brukstid er passert på slukløsningen. Sluk har begrenset mulighet for inspeksjon og rengjøring. Normal tid før utskifting av avløpsledninger (sluk) er 25-75 år.

Mangelfull/feil utførelse rundt rørgjennomføringer

Konsekvens/tiltak: Eldre sluk av plast er ofte utsatt for lekkasjer og særlig i overganger. Eventuelle lekkasjer kan medføre fuktskader på tiliggende konstruksjoner. Det bør gjennomføres utbedringer rundt rørgjennomføringer for å hindre fuktinntrengning i konstruksjonen.

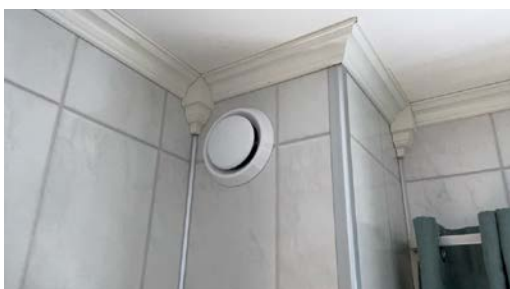
Ventil i vegg

Det bør vurderes å installere mekanisk ventilasjon for å sikre tilstrekkelig luftutskifting. Manglende tiltak kan føre til dårlig luftkvalitet og økt risiko for fuktskader og muggdannelse.

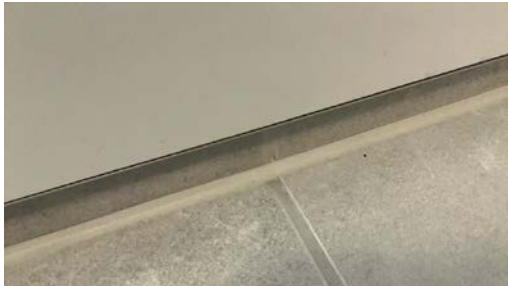
Det er påvist tegn til fuktskader i overflater. Våtromsplater er ikke montert fagmessig.

Mangler silikon mellom våtromsplate og bunnlist

Konsekvens/tiltak: Det bør monteres silikon mellom våtromsplate og bunnlist for å hindre vanninntrenging og fuktskader i konstruksjonen.

Ikke fagmessig skjøting av takpanel og manglende taklister bør utbedres for å sikre tilfredsstillende utførelse og redusere risiko for videre skader eller forringelse av overflater.

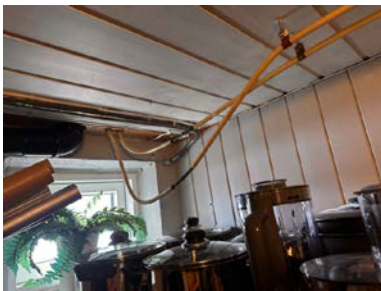
Vannrør i taket

Vannrør i kjeller henger noe ned under himling og bør justeres av rørlegger slik at det føres opp på linje med øvrige rørføringer, for å redusere risiko for skade på røret og unngå potensielle lekkasjer.

Uten slik oppfølging kan det oppstå plutselige lekkasjer eller brudd som følge av materialtretthet og alder. Dette kan medføre fuktskader, skade på bygningsdeler og kostbare reparasjoner dersom svikten inntreffer uforutsett.

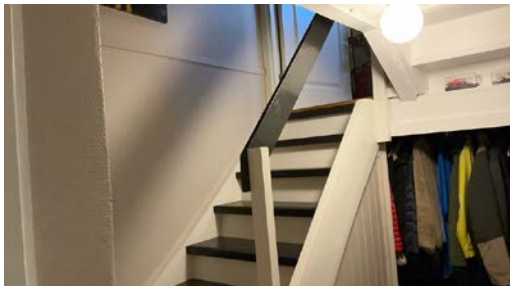
Åpninger i rekkverk er større enn dagens forskriftskrav til rekkverk i innvendige trapper. Det er avvik i rømningsveier.

Manglende håndløper, og for stor åpning i rekkverk

Manglende håndløper kan medføre redusert sikkerhet og økt fare for fall. Det anbefales å etablere håndløper i samsvar med gjeldende sikkerhetskrav. For store åpninger i rekkverket kan medføre fare for fall og personskade, særlig for barn. Det anbefales å utbedre eller erstatte rekkverket slik at åpningsene tilfredsstiller gjeldende sikkerhetskrav.
