# Mastmovegen 32 2414 ELVERUM

## Tilstandsrapport Eierskifte

Boligtype: Enebolig

Byggeår: 1972

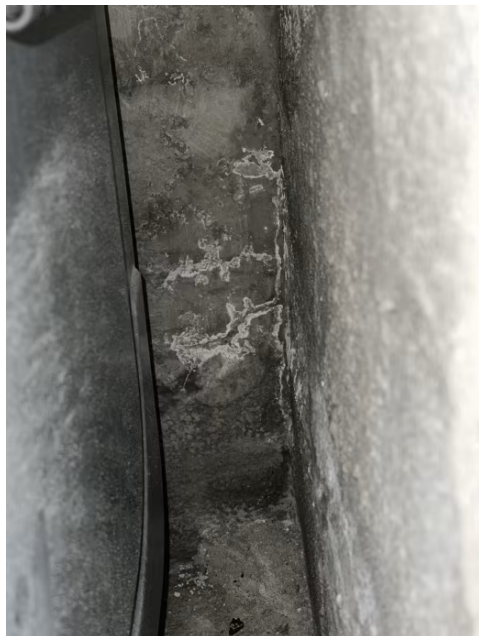
Viser saltutslag på vegg i fyrrom.

Det er påvist indikasjoner på noe fuktgjennomtrenging i kjellergulv og kjellervegg.

Det registreres mineralutslag (salt/kalkutslag) i overflater ved fyrrom som indikerer at det er en fuktgjennomgang i grunnmur.

Det påviste fuktnivå gir grunn til å overvåke konstruksjonen jevnlig for å se utvikling over tid, og eventuelt foreta tiltak for å unngå fuktskader.

Ny drenering kan vurderes ut fra arealbehov og eget krav til nytteverdi av kjelleren.

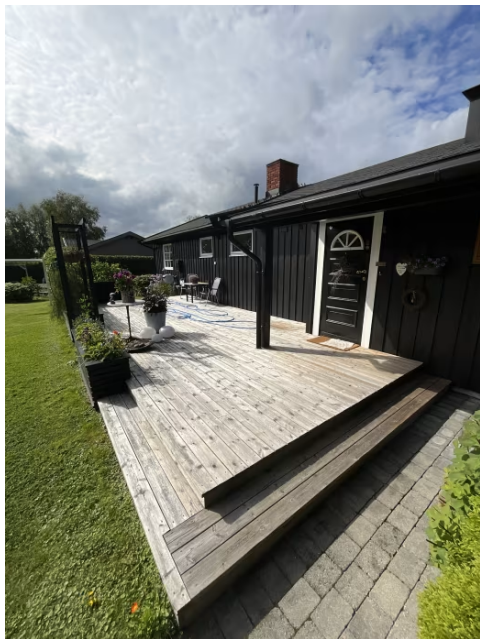
Lettklinkerblokker ved terrasse mot øst er lagt direkte på bakken uten frostsikring, og bevegelser pga. tele i bakken må påregnes.

Viser terrasse mot øst, deler danner gulv ved overbygget inngangsparti.

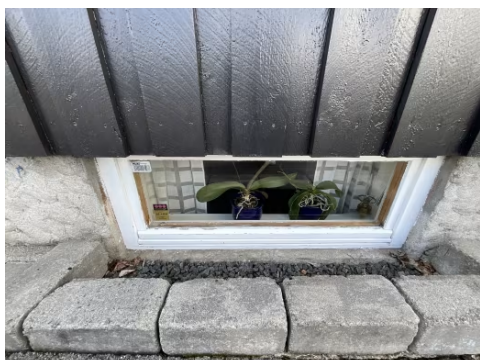
Det er ikke etablert beslag under bunnkarm på vinduer montert i mur.

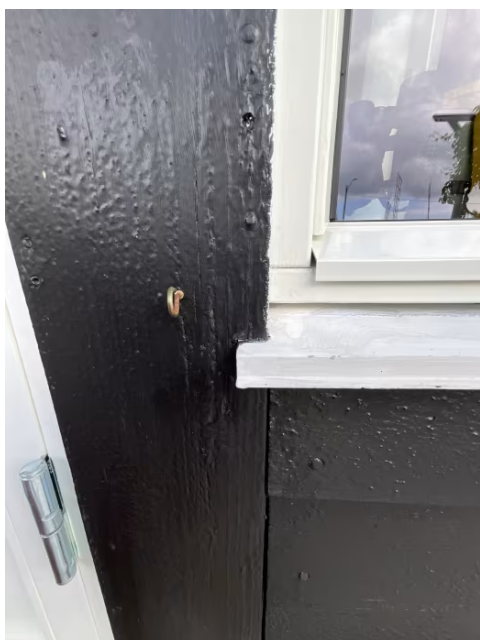
Liten/ingen avstand mellom trepanel og beslag, fare for fuktopptrekk.

Etablere avstand mellom omramming og vannbrett må påregnes.

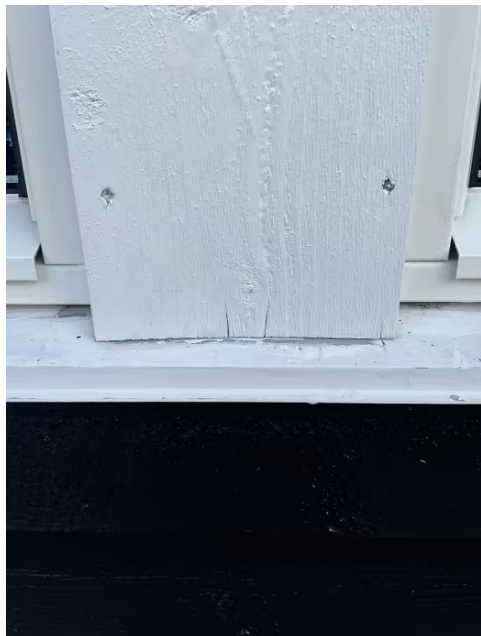
Liten/ingen avstand mellom trepanel og beslag, fare for fuktopptrekk.

Det registreres punktert glass ved kjellervinduer.

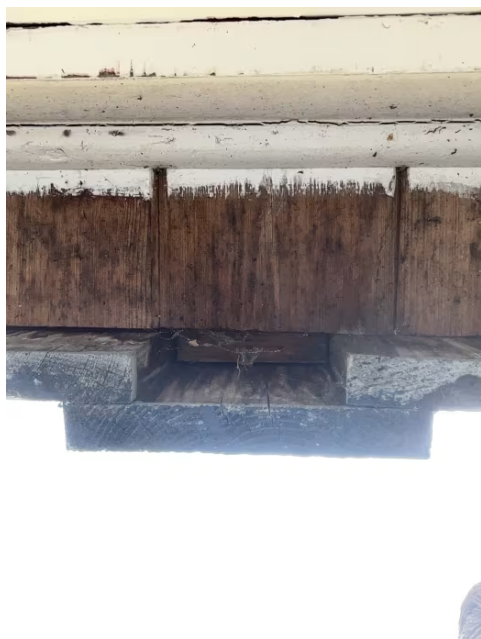
Det er benyttet klosser som musesperre bak kledning. Dette har medført stedvis redusert lufting. Endeveden anbefales mettet med beis/maling.

Endevendene anbefales behandlet. Hvis endevenden får stå ubeskyttet, trekker treverket til seg fuktighet, selv om de er behandlet på yttersiden. Det anbefales at endevenden settes med maling eller beis.

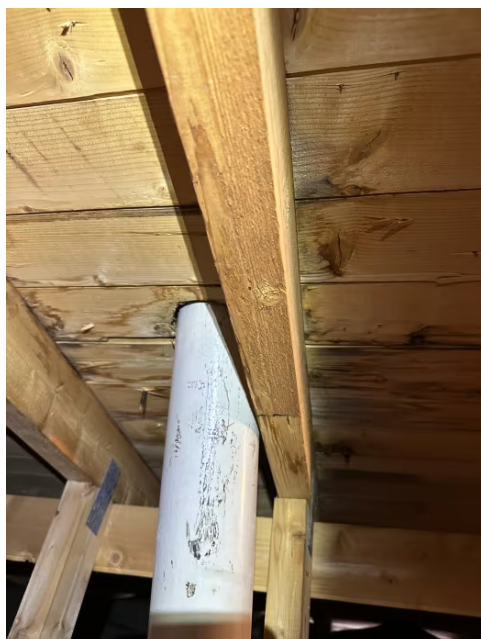
Viser fuktskjolder ved takkonstruksjonen.

Det er påvist fuktskjolder i undertak/takkonstruksjon ved gjennomføringer på loft.

Det må gjennomføres ytterligere undersøkelser for stadfesting av tilstand. Fuktskjolder må holdes under oppsyn.

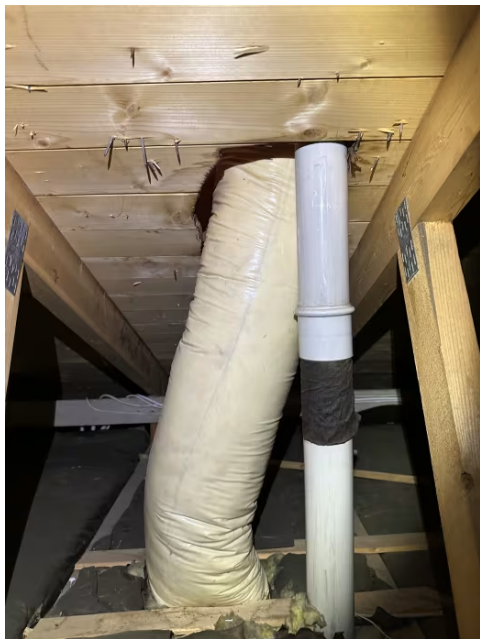
Viser fuktskjolder og synlige spiker igjennom undertak.

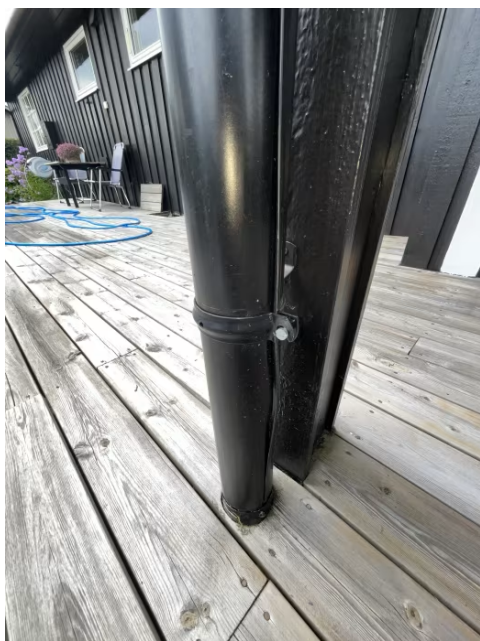
Det ble registrert buling/skade i nedløpsrør som er et symptom på frostspreng

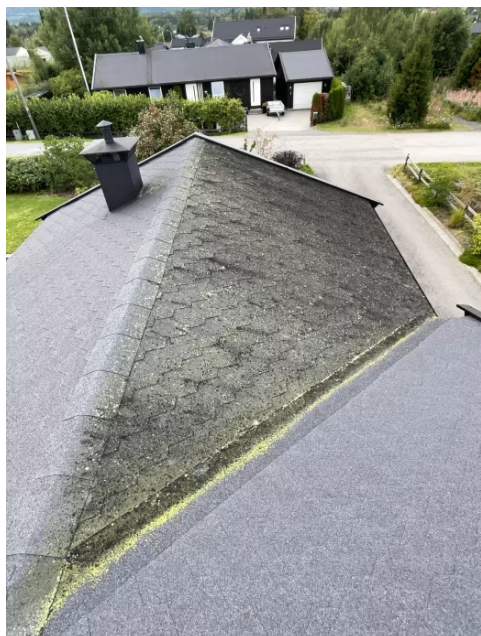
Det registreres mosegroing på taket.

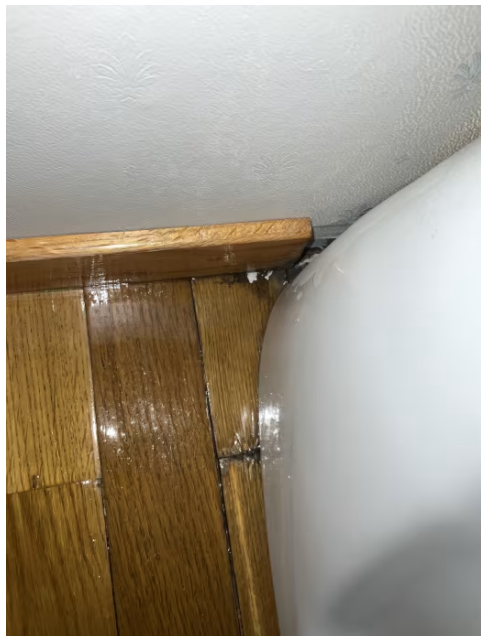
Det registreres fuksjolder bak toalett.

Det registreres sprekker ved tregulv og fukskjolder bak toalett. Ingen forhøyde verdier ble målt. Anbefaler ytterligere undersøkelser.

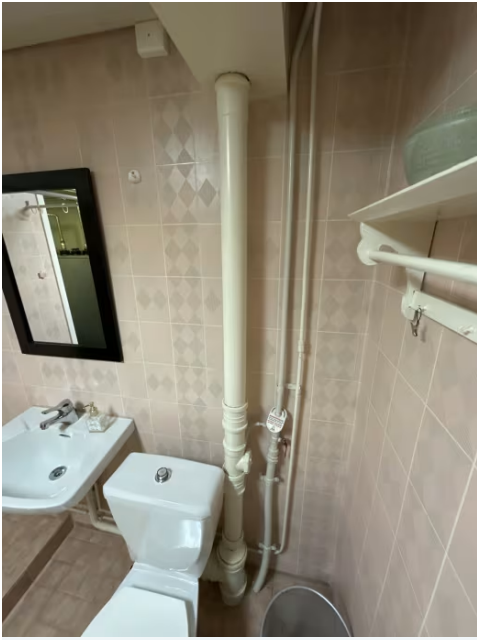
Viser avløpsrør på bad i kjeller. Fremstår noe dårlig festet.

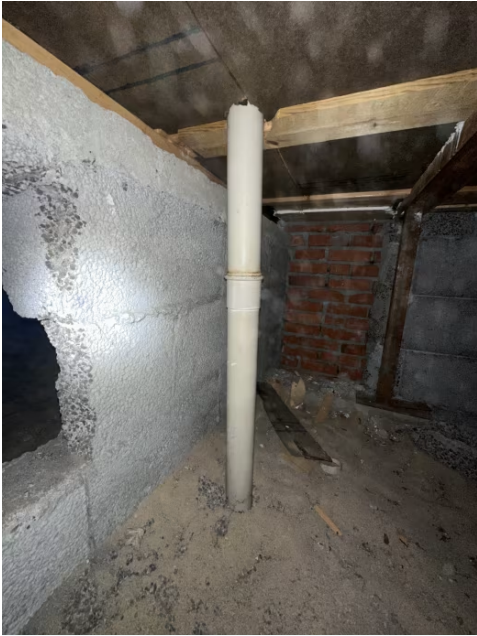
Avløpsrør i krypkjeller må isoleres.

Isolering av avløpsrør i krypkjeller anbefales.

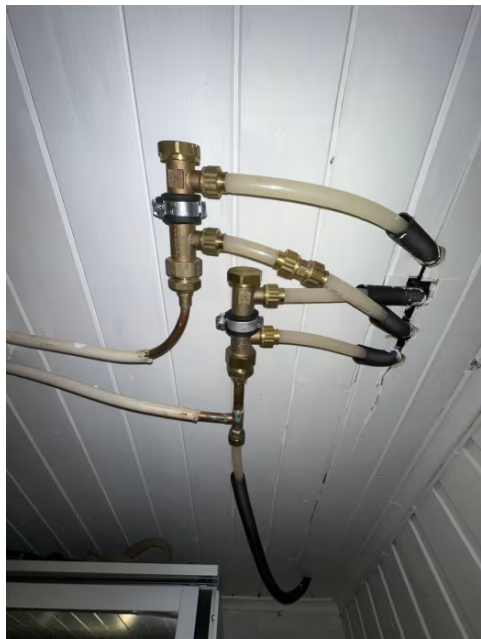
Viser åpen rørfordeling i kjeller.

Det er ikke kontrollert avrenning til avløp eller sluk og skader vil oppstå ved lekkasjer fra åpen rørfordeling.

Det bør foretas tiltak på anlegget som sikrer bedre løsning på eventuelt lekkasjevann fra åpen rørfordeling.

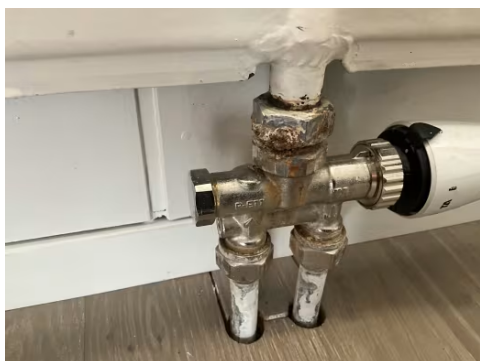
Det registreres rust og irr på koblinger.

Det registreres irr og rust ved rørkoblinger.

Anlegget må sjekkes av fagperson, som må vurdere eventuelle tiltak på anlegget.

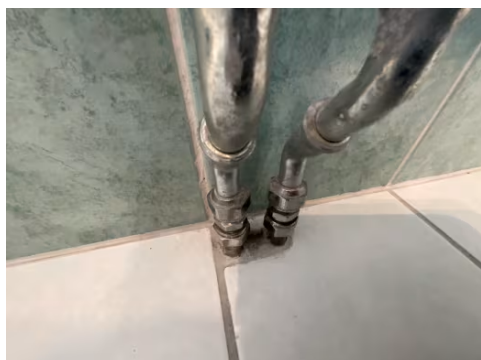
Viser manglende mansjetter ved rørgjennomføringer. Lokalt utbedret med silikon.

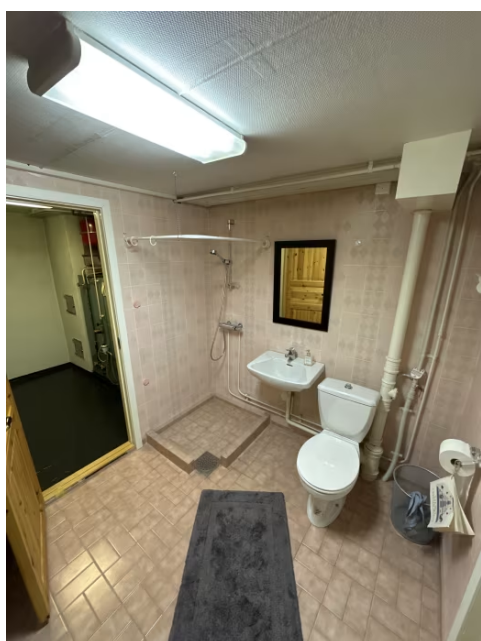
**Det er behov for totalrenovering av våtrommet!**

Badet må totalrenoveres.

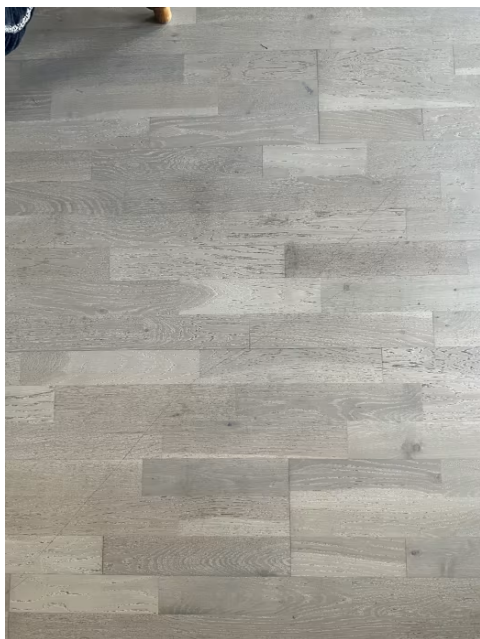
Viser ripe i gulv i stue 1.etasje

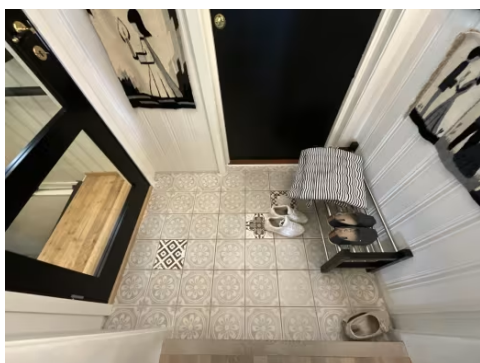
Det registreres stedvis boom under fliser i gang og i kjeller.

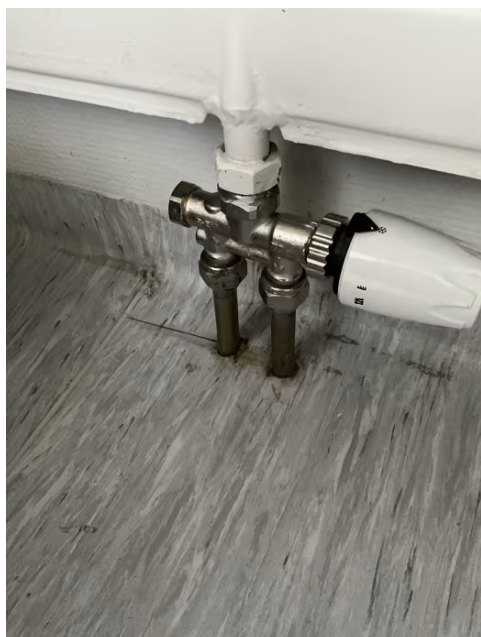
Det registreres manglende oppbrett rundt rørgjennomføringer i gulv.

Ukjent vedrørende behandling av vegger i våtsoner. Lokal utbedring rundt rørgjennomføringer må påregnes.

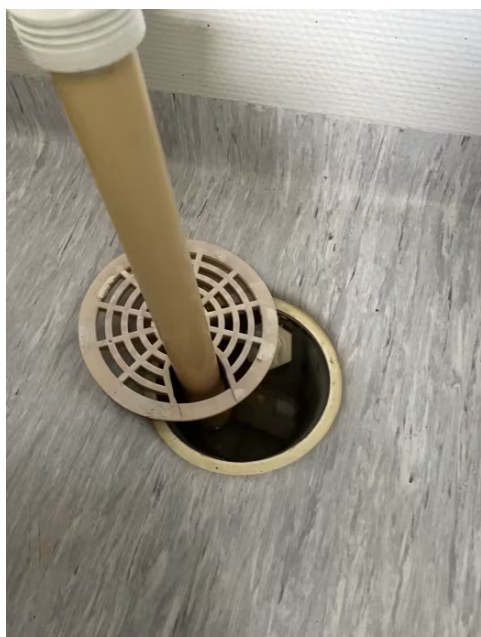
Ingen synlig gulvbelegg under klemring.

Anbefaler ytterligere undersøkelser.

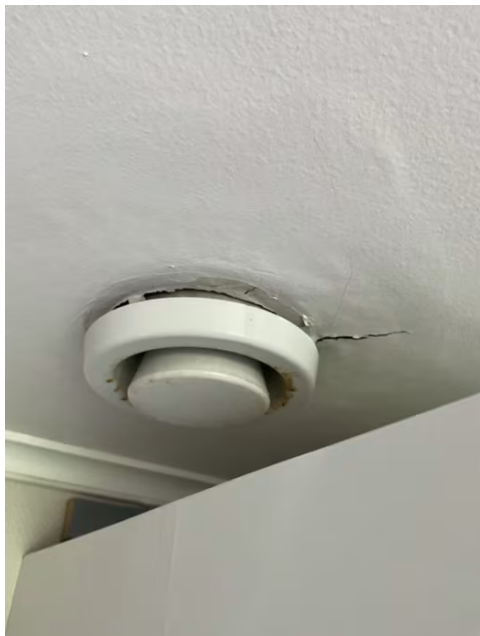
Viser sprekke og fuktskjolder ved takventil. Ingen forhøyde verdier ble målt.
