Mastmovegen 32, 2414 ELVERUM

**Koselig og velholdt eiendom høyt i
Fjeldsetlia m/en fantastisk
hageidyll. Helhetlig og fin bolig.
Garasje m/isolert bod**

Nøkkelinformasjon	2
Om eiendommen	4
Tilstandsrapport	46
Egenerklæring	89
Nabolagsprofil	94
Budskjema	104

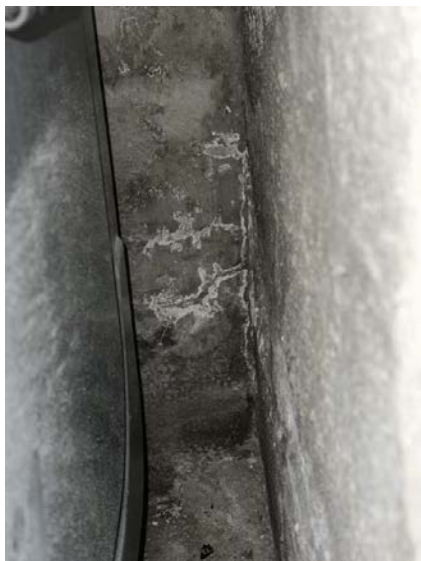
Viser saltutslag på vegg i fyrrom.

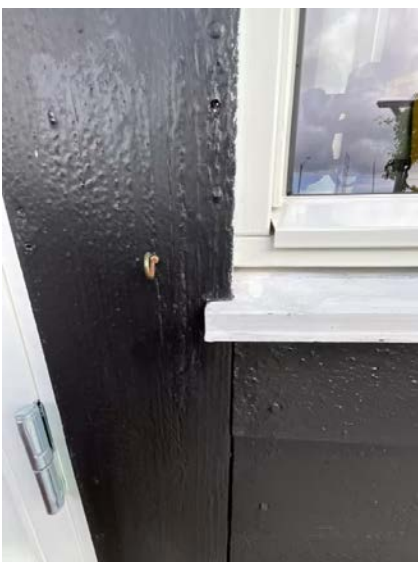
Liten/ingen avstand mellom trepanel og beslag, fare for fuktopptrekk.

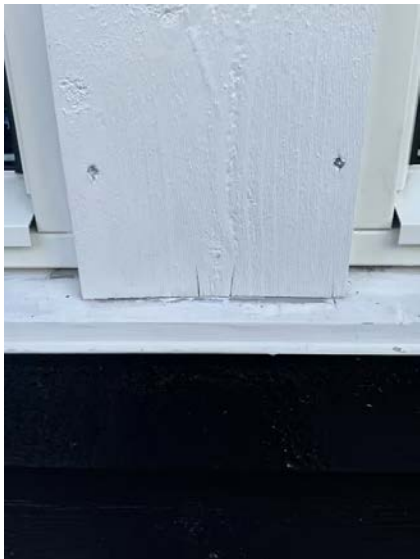
Liten/ingen avstand mellom trepanel og beslag, fare for fuktopptrekk.

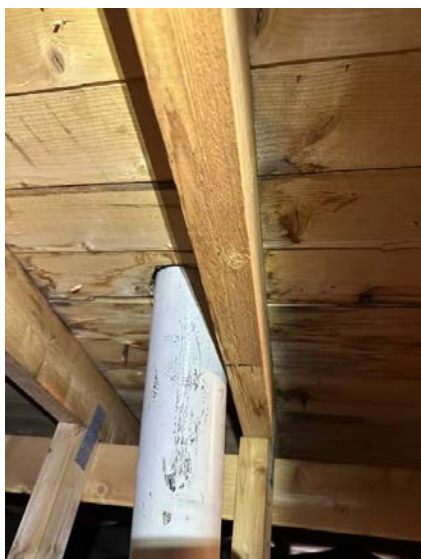
Viser fuktskjolder ved takkonstruksjonen.

Det må gjennomføres ytterligere undersøkelser for stadfesting av tilstand. Fuktskjolder må holdes under oppsyn.

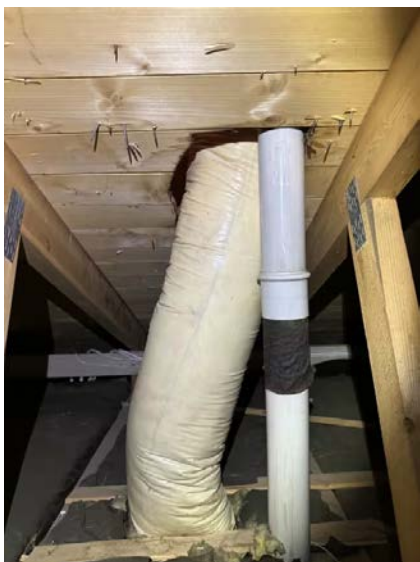
Viser fuktskjolder og synlige spiker igjennom undertak.

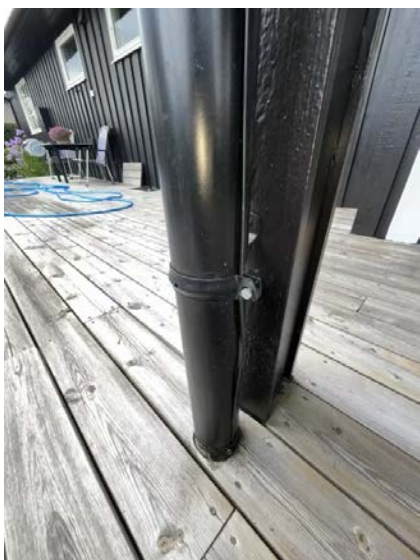
Det ble registrert buling/skade i nedløpsrør som er et symptom på frostspreng

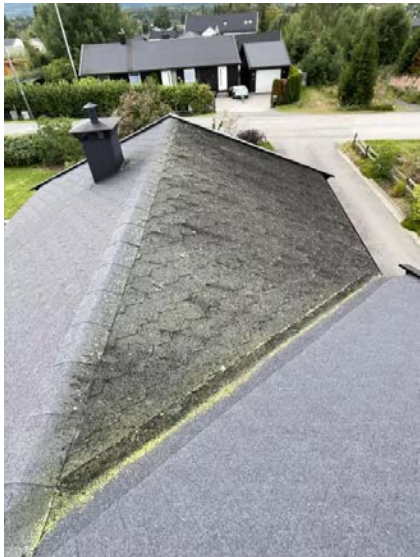
Det registreres mosegroing på taket.

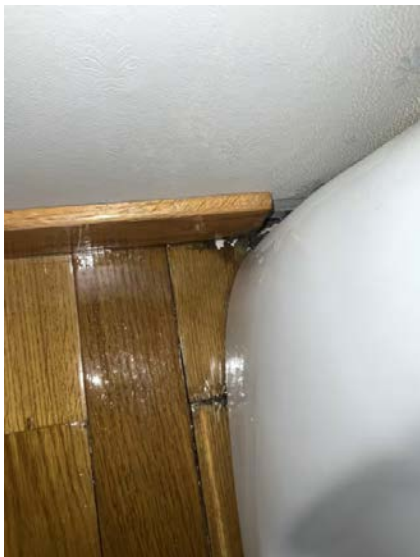
Det registreres fuksjolder bak toalett.

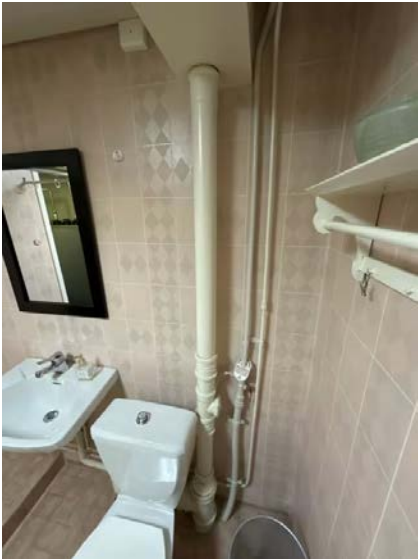
Viser avløpsrør på bad i kjeller. Fremstår noe dårlig festet.

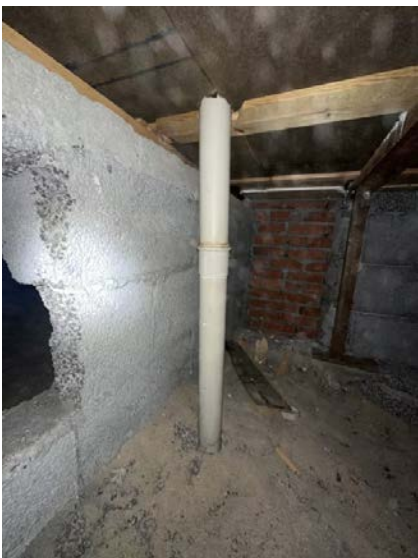
Avløpsrør i krypkjeller må isoleres.

Isolering av avløpsrør i krypkjeller anbefales.

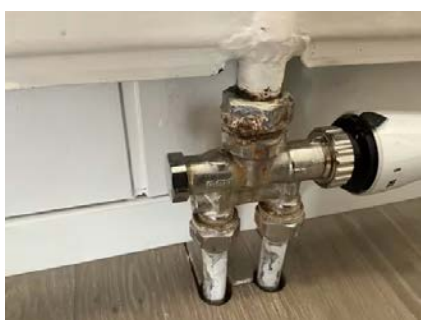
Det registreres rust og irr på koblinger.

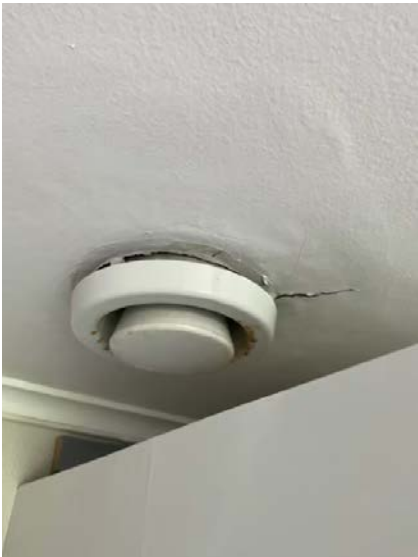
Viser sprekk og fuktskjolder ved takventil. Ingen forhøyde verdier ble målt.
