Langeland 4, 4560 VANSE

**Langeland - Lista! Innholdsrikt småbruk med stor bygningsmasse, fjøs, plasthall m.m. Nytt yttertak enebolig i 2025!**

Befaringsdato: 04.05.2026

Rapportdato: 06.05.2026

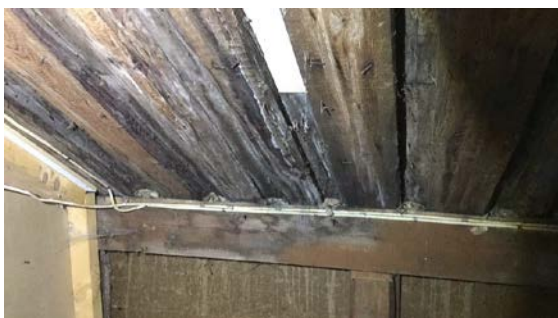
-Det er registrert eldre fuktskade i undertak i kott, undertaket er tørt på befaringstidspunkte som indikerer at det er en eldre lekkasje som har stoppet etter at tak er byttet

Direkte årsak er ikke kjent, men normalt ved slike avvik skyldes det at takåsene er i minste laget i forhold til takets spennvidde og at takkonstruksjonen er av eldre dato

Fuktskader i undertak i kott

- Tiltak:
  - Det må gjennomføres ytterligere undersøkelser.
- Lufting/ventilering bør forbedres om mulig. Det anbefales at det etableres lofts luke med stige for god tilkomst til loftsrommet. Dette for jevnlig kontroll av innvendige konstruksjoner på kaldt loftet. .
- Det bør gjennomføres ytterligere undersøkelser av takkonstruksjonen og holde konstruksjonen under oppsikt
- Fuktskaden i undertak bør vurderes om skal byttes ut, hold det under oppsikt
- Det bør følges med på konstruksjonen på vinterstid i forhold til opphopning av is/istapper og det kan ikke utelukkes at det er behov for tiltak i forbindelse med etterisolering, utbedring av lufting og forsterking av konstruksjonen

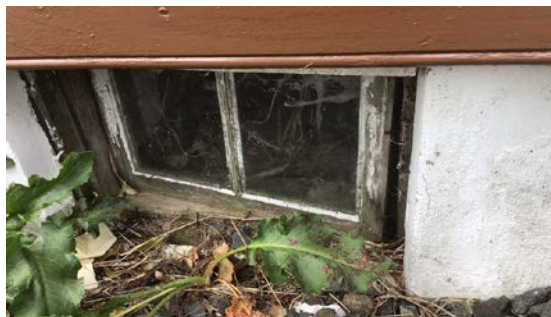
Det er påvist vinduer med fukt/råteskader.

-Det er påvist vinduer med fukt/råteskader i kjelleren.

- Vinduer med råteskader må erstattes med nye.
- Vinduer med råteskader må erstattes med nye

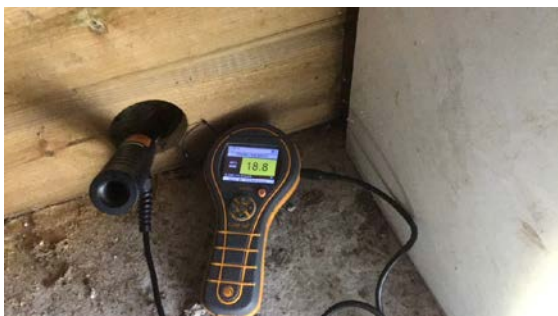
Hulltaking er foretatt og det er påvist avvik i konstruksjonen.

Det er registrert symptom på fuktskader.

- Gjennomføre ytterligere undersøkelser og foreta utbedring av skade.
- Dersom tiltaket ikke utføres er det fare for ytterligere skadeutvikling.

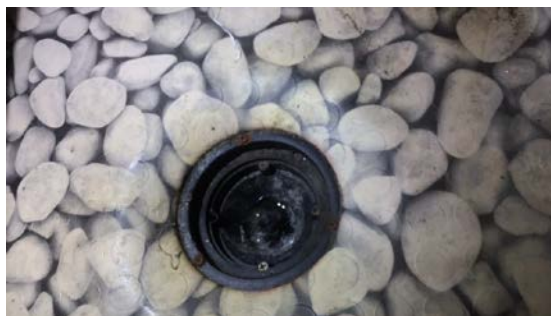
-Det mangler bunnlist og det er ikke fuget i underkant våtromsplater, dette vil øke faren for fukt i underkant våtromsplater

- Det er viktig å merke seg at levetiden til en membran varierer basert på kvalitet, installasjon og bruk. Eldre membraner kan bli sprø og sprekke opp, noe som fører til at de mister sin vannnettende funksjon. Dette kan resultere i vannlekkasjer gjennom vegger og gulv og fuktskader.

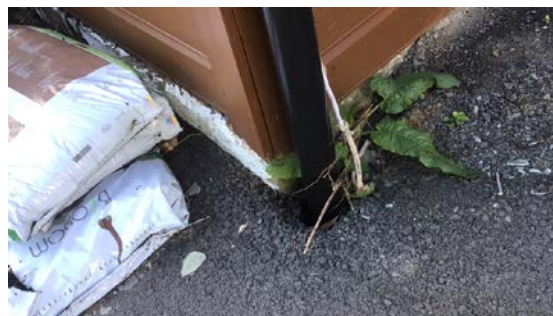
-I kjelleren er det registrert fukt gjennomtrengning via grunnmur og betonggulv, noe som er en indikasjon på at dreneringen har svekkelser og skader.

-På bakgrunn av synlige fuktutslag i kjelleren må det redneres rundt grunnmuren. Dette inkluderer også at utvendig side av grunnmuren fuktsikres.
