# Om eiendommen

# Tilstandsrapport

gnr. 286, bnr. 147

## ENEBOLIG

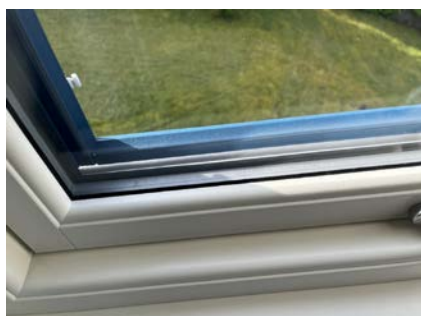
- Det er påvist at enkelte vinduer er vanskelig å åpne/lukke.
- Det er påvist noen glassruter som er punktert eller sprukne.
- Karmene i vinduer er slitte og det er sprekker i treverket.

- Det må påregnes noe vedlikehold og at enkelte vinduer må skiftes ut.

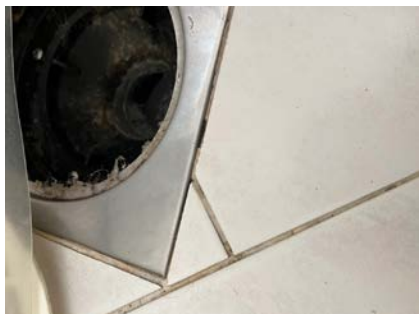
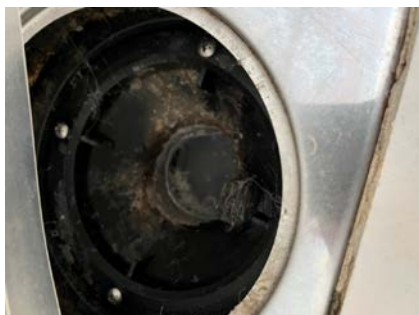
- Det er påvist at flisfuger har riss/sprekker.
- Det er påvist at noen fliser har bom (hulrom under).
- Det er påvist sprekker i fliser.
- Krav til fall er ikke oppfylt og gulvet er tilnærmet flatt (har ikke motfall).

- Sluket må sjekkes og rengjøres jevnlig.

Fungerer med dette avvik, tiltak må påregnes på sikt
