Røyslivegen 7D, 2386 BRUMUNDDAL

**Flott eierleilighet med nytt bad fra 2023. Stor usjenert terrasse med utsikt.**

Befaringsdato: 06.03.2025

Rapportdato: 20.03.2025

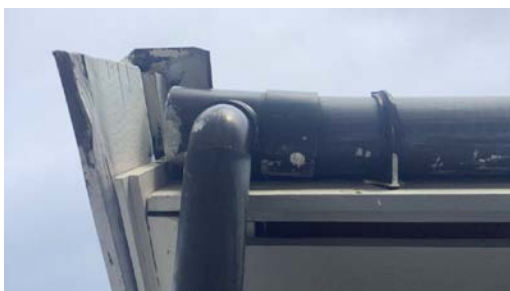
Vindski har råteskader. Vindskier bærer preg av slitasje. Malings/folieflask registrert. Utvendige beslag og takrenner/nedløp bærer preg av slitasje og er modent for utskifting. Frostsprengte nedløp. Tilstandsgrad er satt ut fra synlige forhold og opplysninger om alder.

Sjeheter observert.

- Overvåk tilstanden jevnlig. For å få tilstandsgrad 0 eller 1 må beslag/renner/nedløp skiftes ut, men tidspunktet for når dette er nødvendig er vanskelig å si noe om.

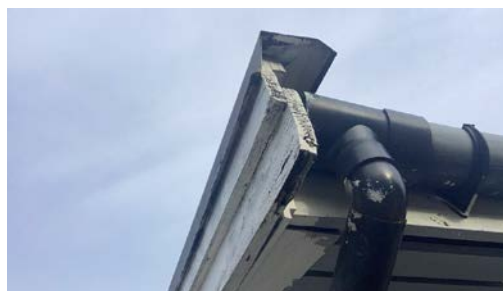
Råteskadet vindski.

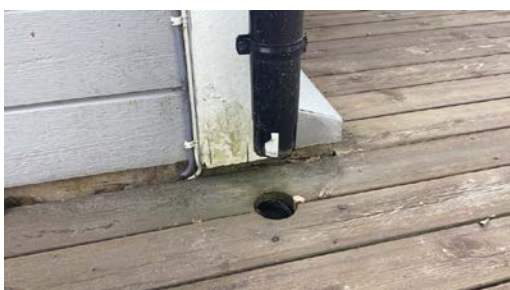
Manglende deler.

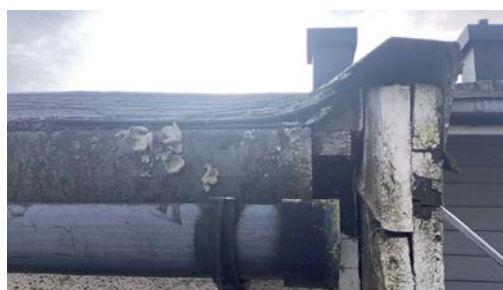
Ufagmessig utførelse.

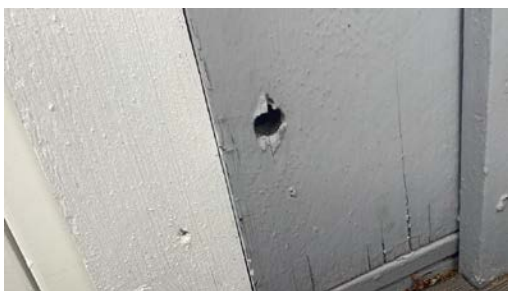
Eksakt tilstand kan ikke sjekkes uten bygningsmessige inngrep. Eldre trevegger kan erfaringsmessig ha skjulte skader, spesielt over grunnmuren og under vinduer. Kledning bærer preg av slitasje. Det tas spesifikt forbehold om at deler av bygningsdelen er skjult, har en alder som øker sannsynligheten for skjulte feil og har brukt opp mye av sin forventede brukstid.

Hull i kledning bør tettes med egnet masse.

- Lokal utbedring må utføres.

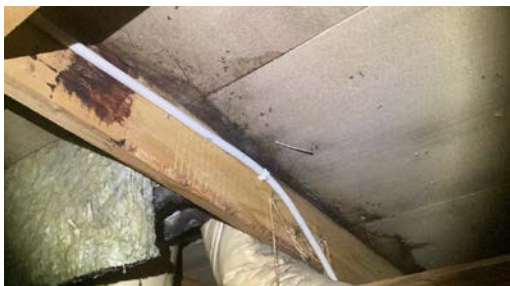
Tilgjengelige deler av takkonstruksjon er delvis inspisert fra loft og lyst med lommelykt. Spiker stikker gjennom undertak enkelte steder. Skrå, isolerte takflater defineres som risikokonstruksjon på grunn av erfaringsmessig høy skadefrekvens. Synlig misfarging. Synlige fuktmerker. Det er usikkert om fuktmerker skyldes eldre eller nyere vanngjennomtrengning. Tilgjengelige merker var tørre på befaringen. Spor av mus registrert, ukjent omfang. Det tas spesifikt forbehold om at deler av bygningsdelen er skjult, har en alder som øker sannsynligheten for skjulte feil og har brukt opp mye av sin forventede brukstid. Tilstandsgrad gitt pga. nevnte forhold.

Misfarging på undertak.

Behov for vedlikehold, oppgraderinger og utbedringer. Taket bør inspiseres hver vår og høst for å kontrollere tilstanden og vurdere tiltak. For å lette arbeidet med tilsyn bør man etablere en trygg og lettvinnt atkomst til takkonstruksjon. Ved årlig tilsyn kan man oppdage skader eller andre forhold som gjør det nødvendig med mer omfattende undersøkelser. Manglende vedlikehold kan skape problemer og følgeskader som oppdemning av vann og lekkasjer fra åpninger ved beslag. Feil vedlikehold kan medføre kortere levetid eller omfattende skader, for eksempel lekkasjer på taket. Jeg anbefaler ytterligere undersøkelser.

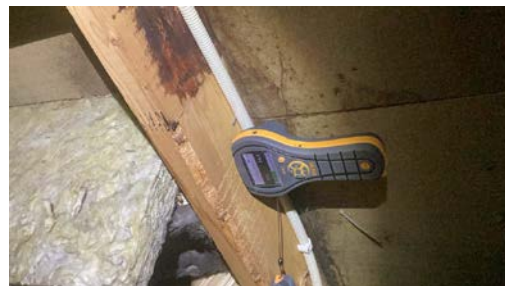
Ved enkel fuktmåling registrerte jeg tørre verdier.

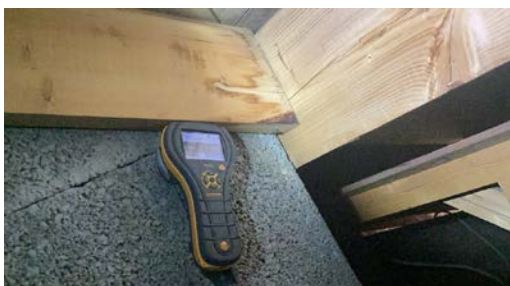
Ved enkel fuktmåling registrerte jeg tørre verdier.

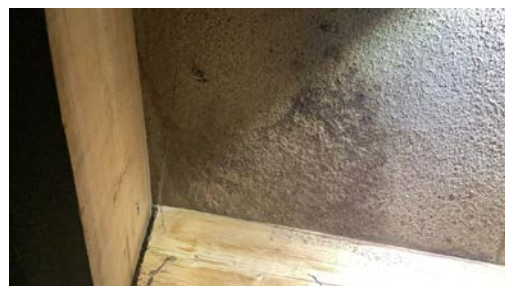
Fuktmerker.

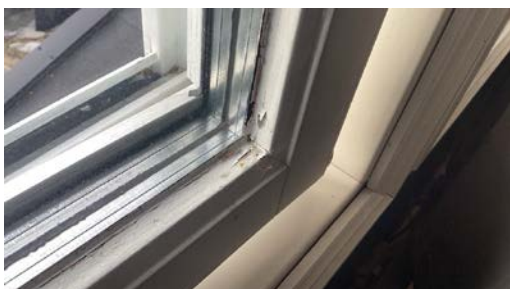
- Det er påvist at enkelte vinduer er vanskelig å åpne/lukke.
- Det er påvist tegn på innvendig kondensering av enkelte vindusglass.
- Karmene i vinduer er slitte og det er sprekker i trevirket.

Kondensmerker på enkelte vinduer.

- Vinduer må justeres.

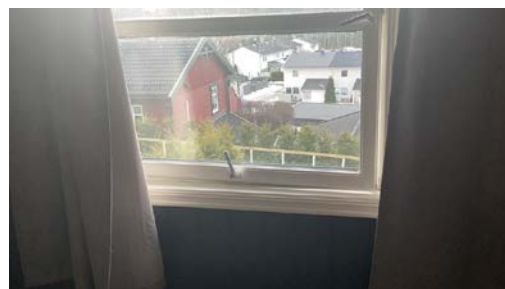
Vindu på soverom er vanskelig og lukke.

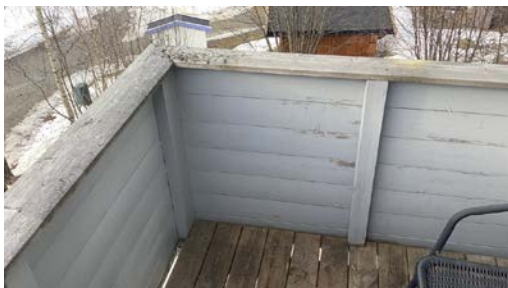
Behov for vedlikehold.

Jeg anbefaler ytterligere undersøkelser. Behov for vedlikehold og utbedring.

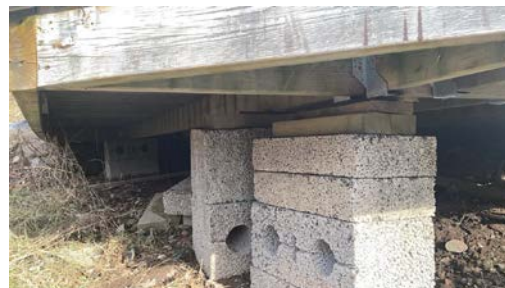
Manglende håndverksmessig utførelse på deler av arbeid.

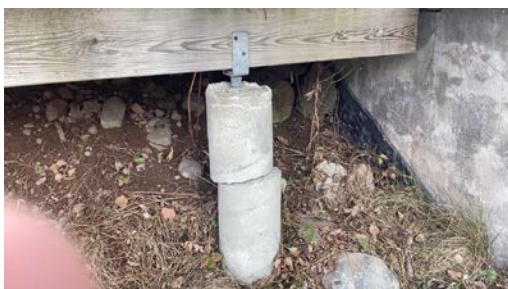
Knekt fundament.

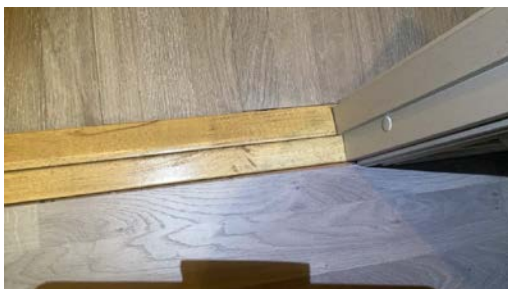
Manglende list mot terskel.

Behov for vedlikehold og utbedringer. Gulv er ikke lagt som anbefalt, dette kan redusere brukstiden og anbefales utbedret.

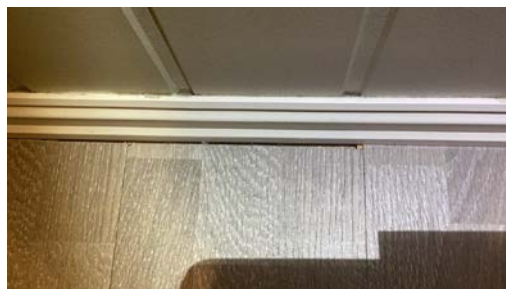
Gulv ikke ført under gulvlist.

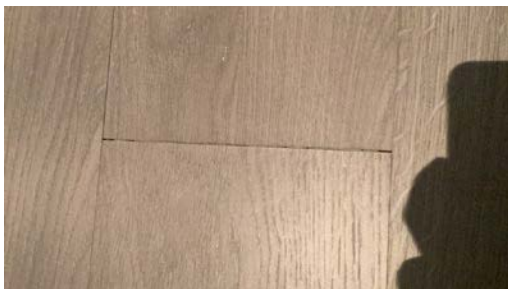
Laminatskjøter har glipper enkelte steder.

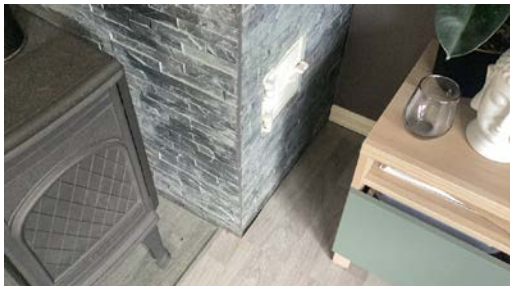
Sotluke lokalisert på stue.

Det er mange krav til ildsted og skorsteiner og jeg er ikke fagkyndig på området. Jeg anbefaler derfor kontroll av fagkyndig.

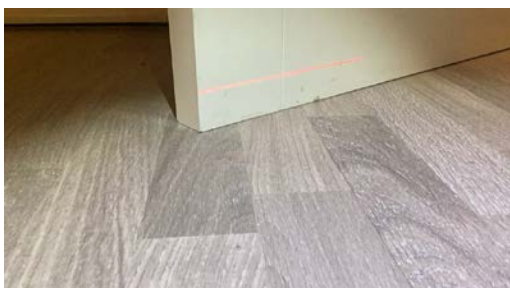
- Det er påvist avvik som tilsier at det bør foretas tiltak på enkelte dører.

Dørblad til soverom tar i gulv.

- Det bør foretas tiltak på enkelte dører.

Det er behov for vedlikehold og utbedringer av dører. Dører må ikke nødvendigvis byttes ut, men utbedres og vedlikeholdes for å forlenge brukstiden.

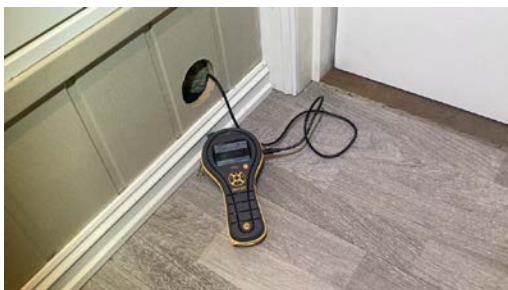
Ved fuktmåling ble det registrert tørre verdier.

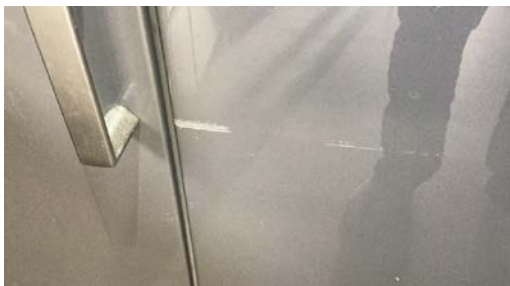
Sår på skapdør.

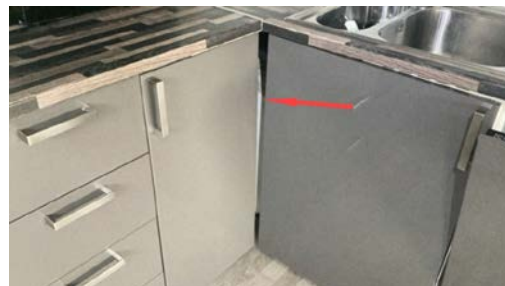
Det er ikke montert foring i hjørnet.

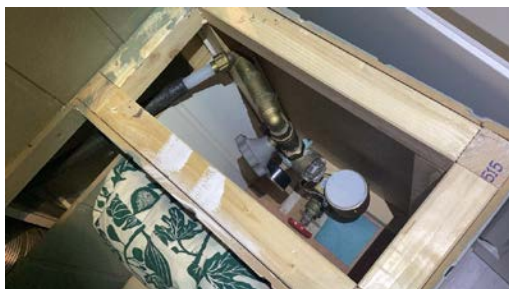
Røropplegg er ikke lagt vannskadesikkert. Det tas spesifikt forbehold om at deler av denne bygningsdelen er skjult, har en alder som øker sannsynligheten for skjulte feil og har brukt opp mye av sin forventede brukstid. Tilstandsgrad gitt pga. nevnte forhold.

Stoppekran på kontor/soverom.

- Rørkurser på rør-i-rør system bør merkes.

Jeg anbefaler kontroll av røropplegg utført av fagperson. Anbefaler å montere lekkasjestopper på utsatte steder.

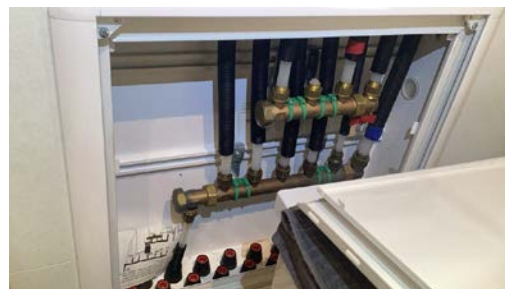
Fordelersskap på bad.

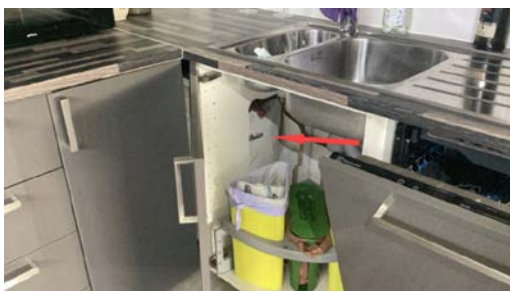
Bereider lokalisert i kjøkkenskap.

Det tas spesifikt forbehold på grunn av nevnte avvik og det må derfor gjøres ytterligere undersøkelser.

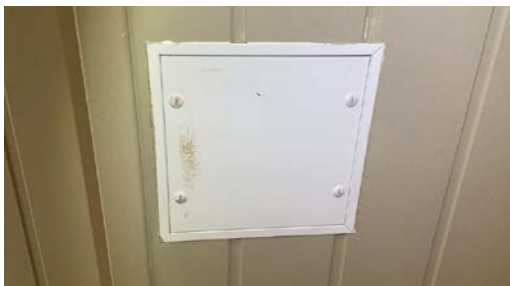
Luke i gang lot seg ikke åpne på befaringsdagen.

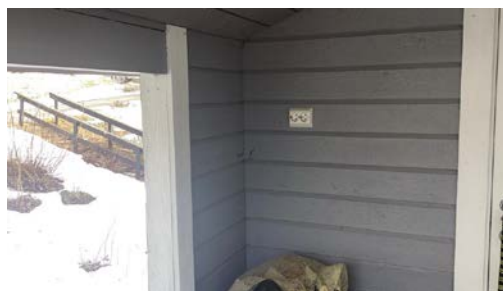
Det er ikke lokk på utvendige stikkontakter.

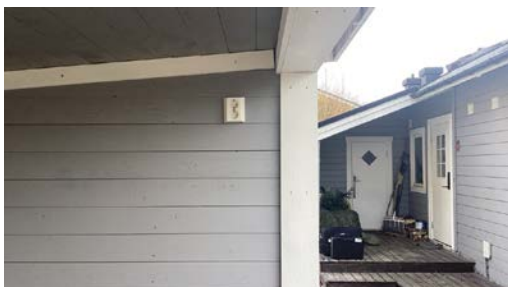
Det er ikke lokk på utvendige stikkontakter.

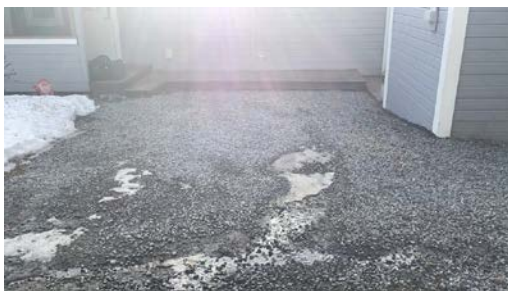
Bildet viser fall inn mot boligen.

Terrengforholdet fører til at overflatevann kan ledes til boligen, dette kan føre til fuktskade i boligen. Det bør etableres fall eller ledegrøft vekk fra boligen.
