Flendalsvegen 1887, 2420 TRYSIL

Godt ivaretatt gårdsbruk som består av fulldyrket jord og skog. Flott tun bebygd med enebolig, låve, 2 garasjer og uthus.

Befaringsdato: 21.11.2023

Rapportdato: 12.12.2023

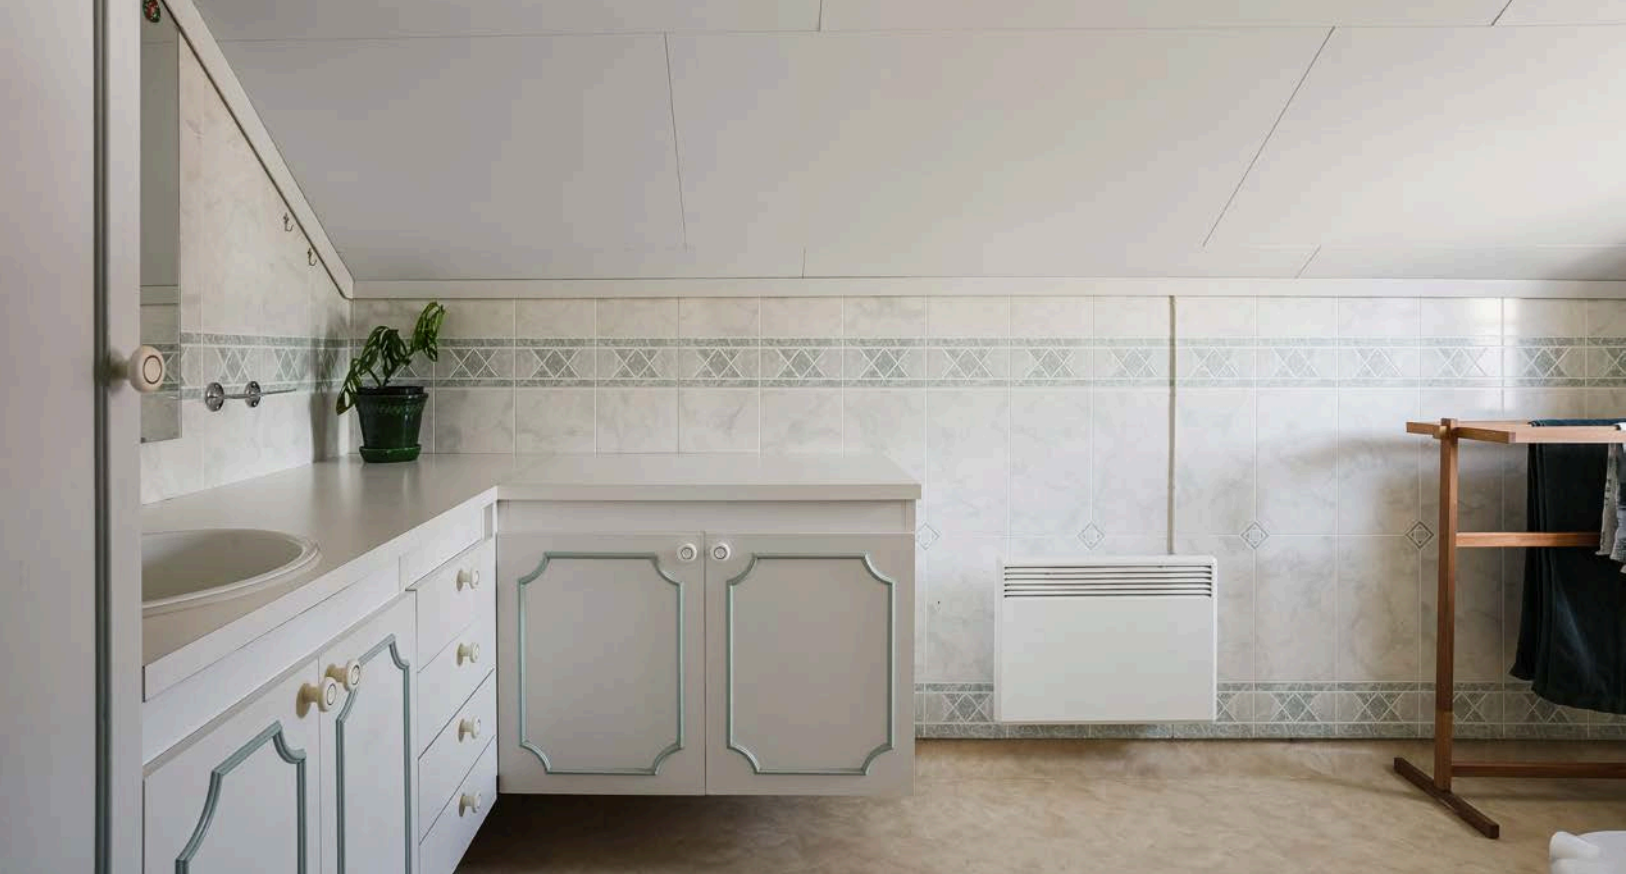
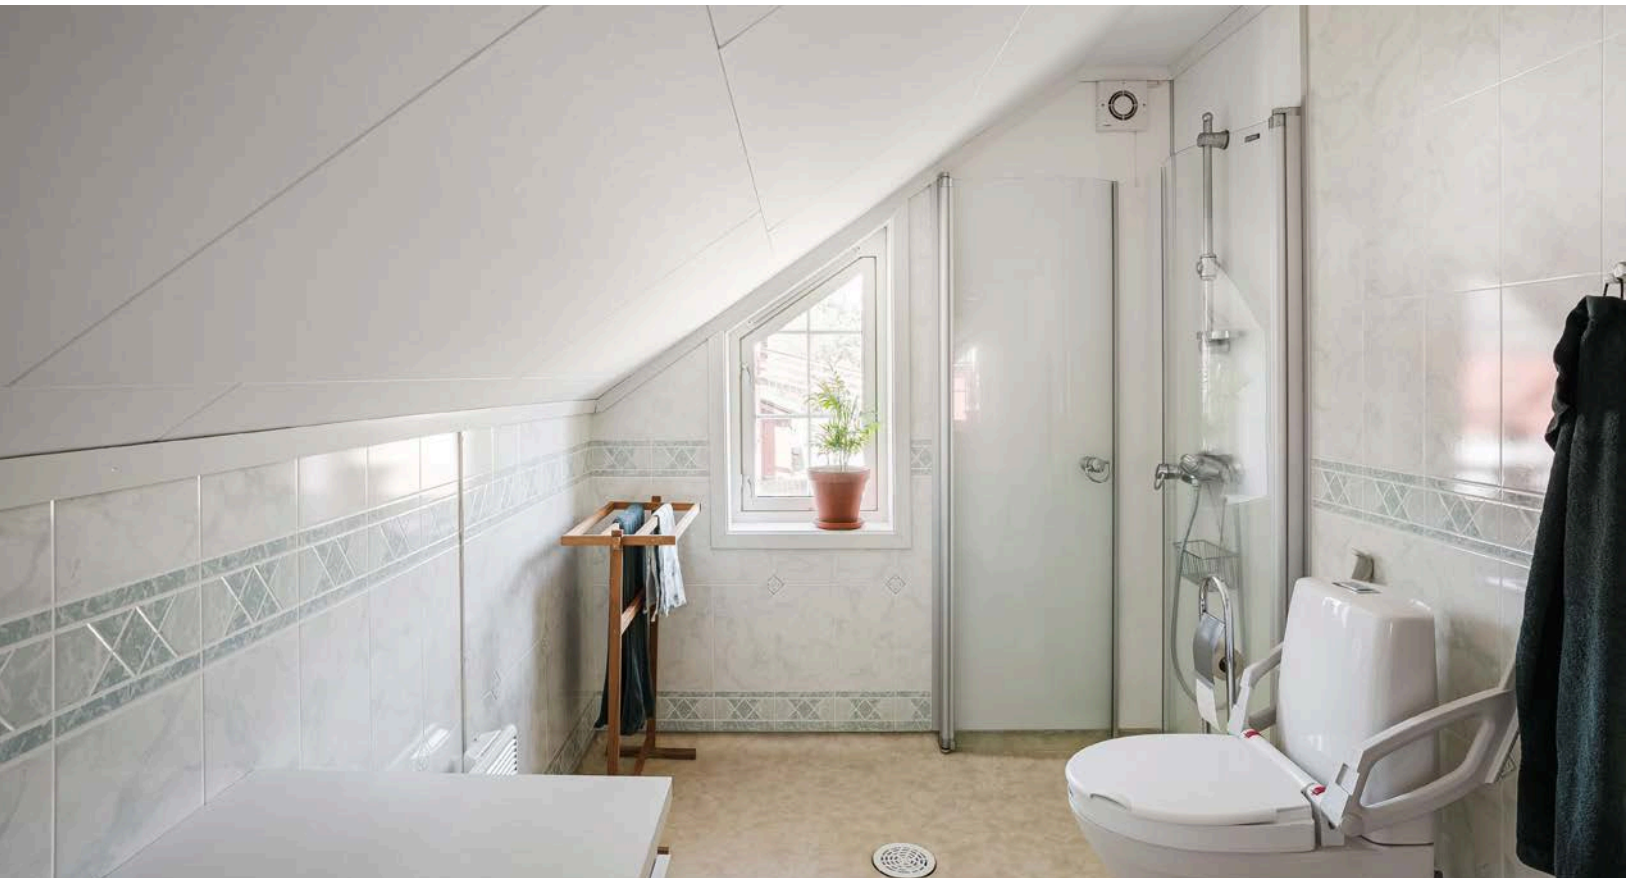
Baderommet ligger i 2. etasje og ble pusset opp i 1985. Baderommet må oppgraderes for å tåle normal bruk etter dagens krav.

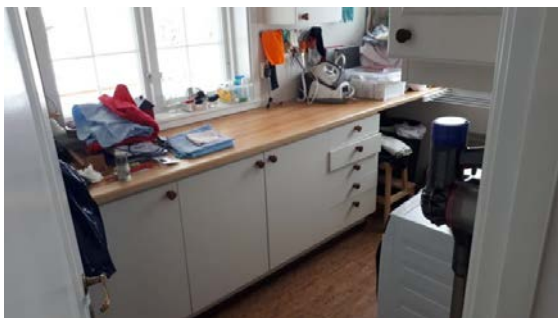
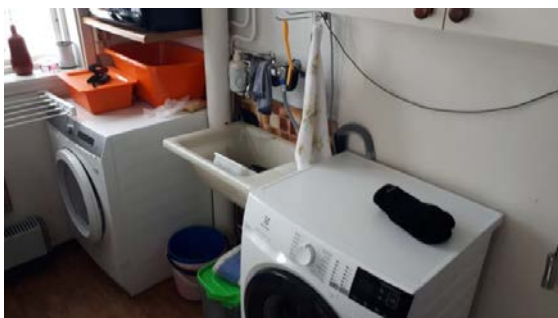
1. ETASJE > VASKEROM

Rommet fremstår som et fungerende vaskerom fra ca 1985, men ut fra alder kan skader plutselig oppstå. Overflater og konstruksjoner anses å ha overskredet sin forventede levetid. Ingen tegn til fuktproblematikk ved baderommet/vaskerommet eller tilstøtende bygningsmasse som kan settes i sammenheng med rommets funksjoner. Kostnader ved renovering av vaskerom er ikke medtatt. I følge Byggforsk byggdetaljblad kan man på overflater ikke forvente lengre levetid enn ca 20 år. Dette er helt avhengig av bruken. Terskelløsning bør utbedres for utettheter. TG3 er gitt grunnet mangler ved rørgjennomføringer, feil fallforhold ved gulvflate, riss i beleggskjøter og elde. Kostnadsestimat for kontroll og utbedringer av terskelløsning, beleggskjøt og utettheter ved rørgjennomføringer samt ny mekanisk vifte.

Kostnadsestimat: 10 000 - 50 000

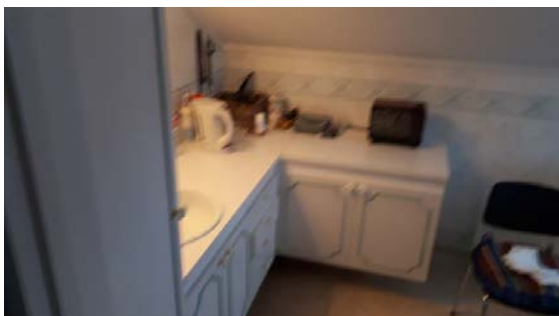
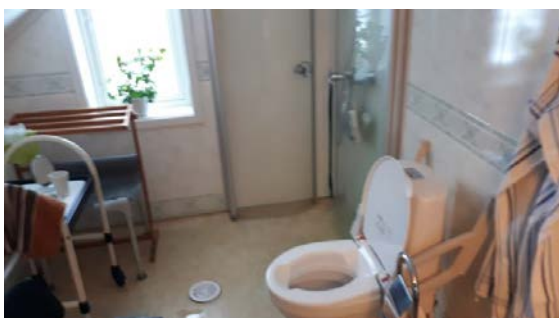
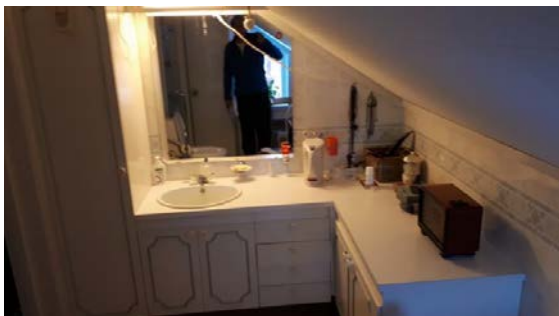
2. ETASJE > BAD

Baderommet anses å måtte rehabiliteres for å tilfredsstille dagens krav til våtrom.

Kostnadsestimat: 50 000 - 100 000

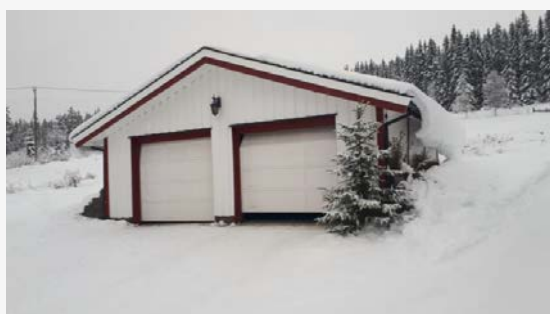
Garasje1

Rennekroker med noe deformasjoner. Øvrig bygg med normalt vedlikehold. På befaringdagen var det snøtildekket tak og uteområder som begrenset den utvendige befaringen.

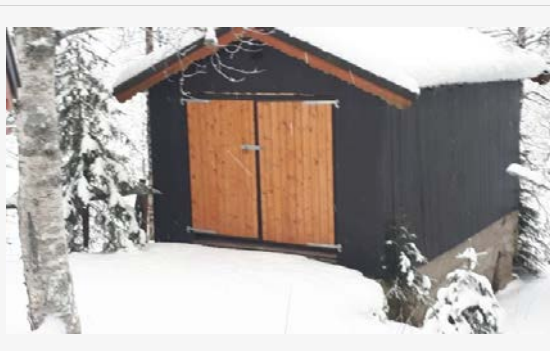
Garasje2

Bygning med normalt vedlikehold. Støpte grunnmurer med noe skjevheter. På befaringdagen var det snøtildekket tak og uteområder som begrenset den utvendige befaringen.
