Østre Rødenesveien 113, 1870 ØRJE

**Ørje - Bolig med stor tomt, flere  
garasjer og anneks.**

# Tilstandsrapport

Befaringsdato: 10.11.2025

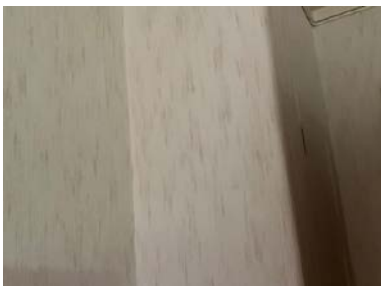
## TG 2 Rom Under Terreng

Avvik: • Det er gjennom målinger påvist høyt fuktnivå i trevegger i underetg./kjeller, det er derfor ikke foretatt hulltaking

- Det ble foretatt fuktmåling i panel i boden og det ble påvist unormale verdier, det er derfor ikke foretatt hulltaking. Treverk skal ha fuktinnhold lavere enn 15 vektprosent. I treverk med fuktighet over 17 vektprosent, øker faren for råte og muggsoppvekst.

- Takstmannen gjorde fuktsøk direkte på grunnmursvegger ved hjelp av ett Protimeter, påvist unormale verdier. Påvist enkelte områder med salt-/kalkutslag på vegger.

- Det påviste fuktnivået tilsier at konstruksjonen bør følges opp jevnlig. Ved tegn til økning i fukt eller synlige endringer, bør det gjennomføres ytterligere undersøkelser for å vurdere behovet for tiltak.
- Takstmannen anbefaler at det utføres ytterligere undersøkelser og nødvendige utbedringer. For å forhindre videre skadeutvikling, bør de innførede veggene rives. Gitt alderen på dreneringen, anbefales det at murveggene ikke kles inn, men heller får god luftsirkulasjon for å redusere risikoen for fuktskader.
- Konsekvensen av å ikke utbedre forholdene er økt risiko for råte, muggsoppvekst og ytterligere fuktskader i konstruksjonen, noe som kan medføre kostbare reparasjoner og redusert innemiljø.

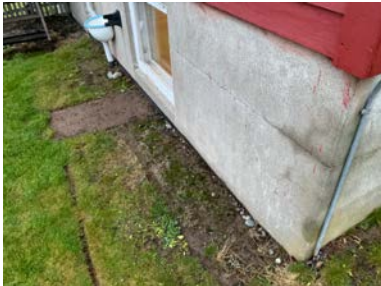
## TG 2 Grunnmur og fundamenter

Avvik: • Grunnmuren har sprekkdannelser.

- Påvist riss/sprekker i mur. Når det oppstår sprekker i puss/mur vil vannbelastningen og faren for frostskaader øke. Skrå sprekker/riss er et symptom på setninger. Horisontal sprekk/riss i grunnmur skyldes sannsynligvis innpressing av kjellervegg. Anbefaler å følge med på videre utvikling.

- Andre tiltak:
- Sprekkene bør overvåkes regelmessig for å unngå forverring. Tetting kan bli aktuelt for å hindre vanninntrengning og frostskaader.
- Dersom sprekken utvikler seg, bør det vurderes ytterligere undersøkelser og utbedring for å redusere risiko for vannskaader, frostskaader og eventuelle setningsskaader i konstruksjonen.
