Tandbergvegen 76, 1929 AULI

**Flott enebolig med god intern
beliggenhet på Auli |
Moderniseringsbehov | Bad fra
2023 | Dobbelgarasje | Bo på en**

Tilstandsrapport

Befaringsdato: 17.03.2026

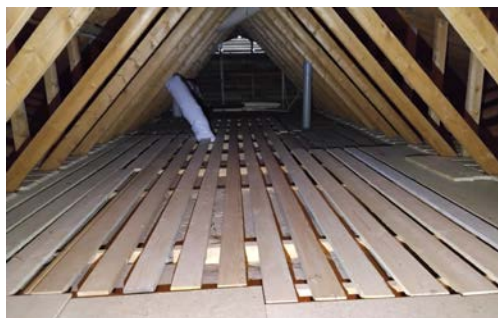
Loftet

Under befaringen ble det avdekket fuktskjolder i undertaket men ingen utslag på fuktmåleren.

Det er påvist fuktskjolder på undertaket, det ble gjort fuktmåling men ingen utslag.

Det bør gjennomføres nærmere undersøkelser for å avklare årsaken til fuktskjoldene på undertaket og de forhøyede fuktverdiene på baksiden av utvendig kledning i gavlvegg.

Dersom forholdene ikke utbedres, kan det medføre økt risiko for fuktskader, råte og redusert levetid på takkonstruksjonen.

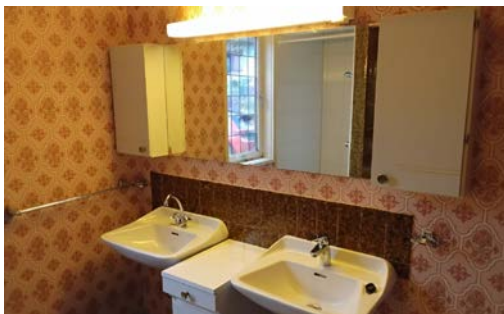
ETASJE > BAD

Manglende oppgradering medfører økt risiko for fuktskader, lekkasjer og følgeskader på tilstøtende konstruksjoner, samt at badet ikke tilfredstiller dagens krav til våtrom.

Kostnadsestimat: 200 000 - 500 000

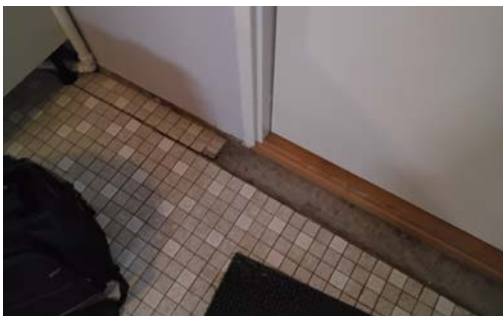
Fliser som er borte.

Det bør legges nye gulvfliser og etableres tilfredsstillende tettesjikt/membran for å oppnå dagens våtromsstandard.
Konsekvensen av manglende eller skadet tettesjikt og løse fliser er økt risiko for fuktskader i underliggende konstruksjoner, noe som kan føre til kostbare reparasjoner og redusert levetid for rommet.
