Forstmester Barths veg 23, 2407 ELVERUM

**Velholdt enebolig med  
dobbelgarasje og stor, solrik hage  
- perfekt for barnefamilier!**

| Tilstandsrapport ..... | 43 |

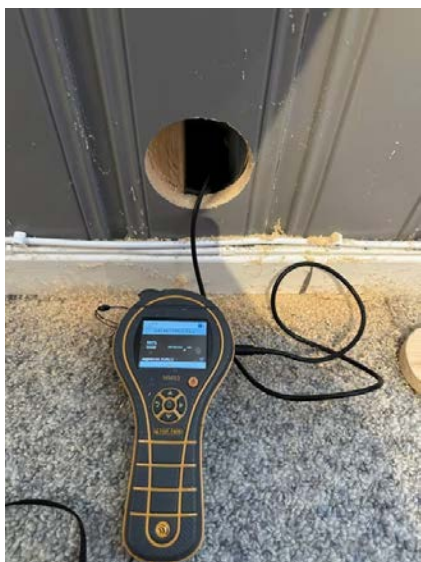
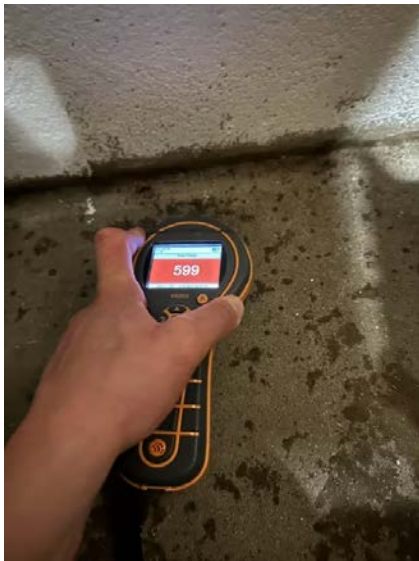
## 6.3 Rom under terreng

| Påforede vegger mot terreng har feil byggemåte med bruk av plastfolie som dampsperre. Dette øker risikoen for magasinering av fukt inne i konstruksjonen med påfølgende fare for en utvikling av skader. | |
| Det registreres på teknisk rom mineralutslag (salt/kalkutsalg) i overflater som er et symptom på fuktvandring gjennom grunnmur. | |
| Ved bruk av fuktindikator mot fritt eksponerte murflater i teknisk rom indikeres fukt. | |
| Rommene kan kun ventileres via åpning av vindu. | |

Det påviste fuktnivå gir grunn til å overvåke konstruksjonen jevnlig for å se utvikling over tid, og eventuelt foreta tiltak for å unngå fuktskader.

Overflatevann skal hurtigst mulig vekk for å unngå unødige fuktbelastninger.

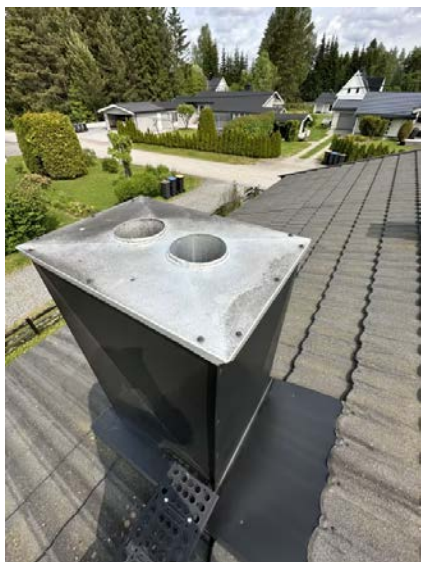
Sotluke er ikke inspisert pga manglende adkomst. Det registreres mindre sprekk på pipe i kjeller.

TG-2

Med bakgrunn i påviste avvik og for en vurdering av eventuelle tiltak anbefales en ytterligere kontroll av pipa/ildsteder utført av brann- og feiervesen.

Regnskjerm på pipehatt anbefales montert.

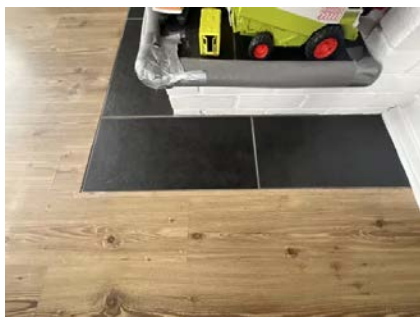
### 6.26 Øvrig: Innvendige overflater

Mindre svelleskade på gulv og boom under flis.

Boligen er besiktet møblert, alle flater var ikke tilgjengelige. Anbefaler ytterligere undersøkelser.

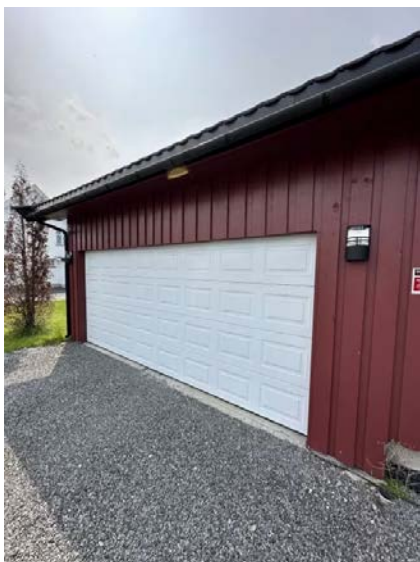
### 6.27 Øvrig: Garasje/ utvendig bod

Opplyst tilbygget garasje i 1987. Garasje med støpte gulv. Støpte sokler. Yttervegger oppført i bindingsverk, utvendig kledd med panel. Innvendige vegger og himling med gips. Gangdør med glassfelt. Leddport i metall med portåpner. Innlagt lys og strøm. Etablert elbillader. Det registreres sprekk i gulv. Sprekk vindu. Slitasje på ytterdør.
