**Salgsobjekt:** Tomannsbolig  
**Eierform:** Eiet  
**Byggeår:** 1952  
**BRA-i/BRA Total** 208/225 kvm  
**Tomtstr.:** 734.4 m<sup>2</sup>  
**Soverom:** 4  
**Antall rom:** 6  
**Gnr./bnr.** Gnr. 148, bnr. 25  
**Oppdragsnr.:** 1101250139

# Velholdt tomannsbolig på flott utsiktstomt.

Befaringsdato: 11.09.2025

Rapportdato: 06.10.2025

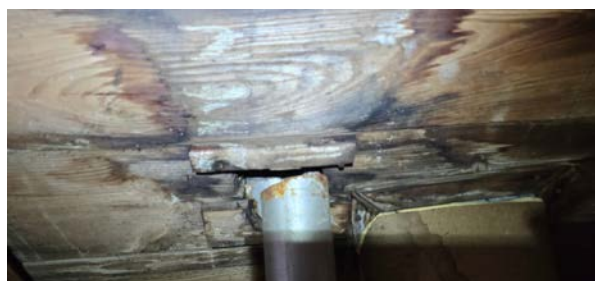
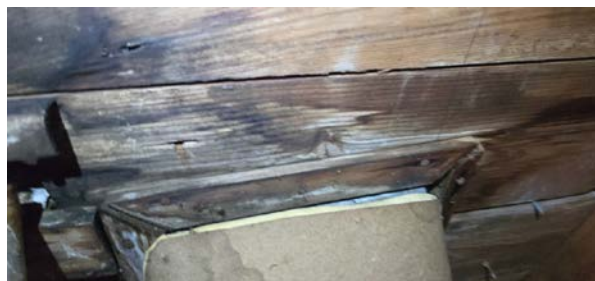
Det er fuktmerker og svartsopp på undertaket, spesielt ved gjennomføringer og pipe. Det ble målt opp til 19,5 vekt% fukt i undertak på befaring. Dette vil variere med årstider og temperaturer.

Ved fuktnivåer over 15-16 vekt% vil det være fare for utvikling av sopp, råte og mugg. Undertaket bør beregnes skiftet. Det er vann inn driv rundt gjennom føringer i under tak som bør tettes.

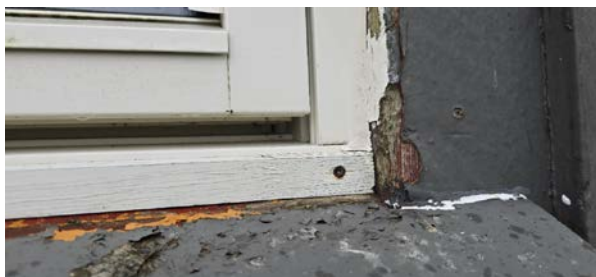
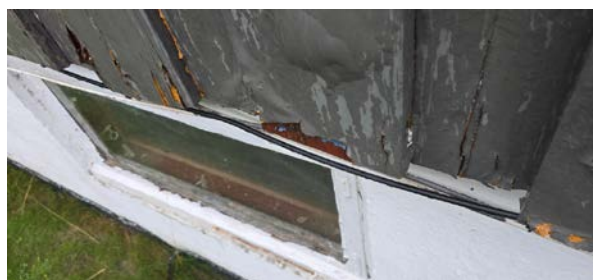
- Det er ingen eller liten lufting i nedre kant av kledning mot grunnmur.
- Det er påvist spredte råteskader i bordkledningen.

- Råteskadet trekledning må skiftes ut.
- Uten tilstrekkelig lufting bak bordkledningen kan fuktighet som trenger inn bak bordene eller gjennom veggen innenfra ikke tørke opp. Dette skaper ideelle forhold for råtesopp og muggvekst.

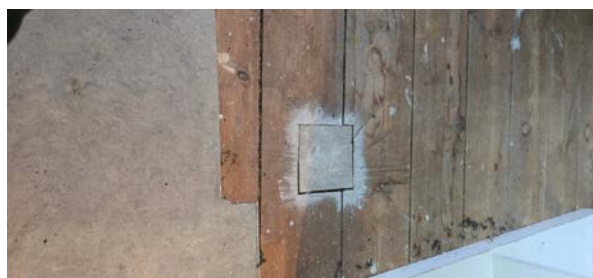
## ! TG 2 Takkonstruksjon/Loft

- Lufting/ventilering bør forbedres.

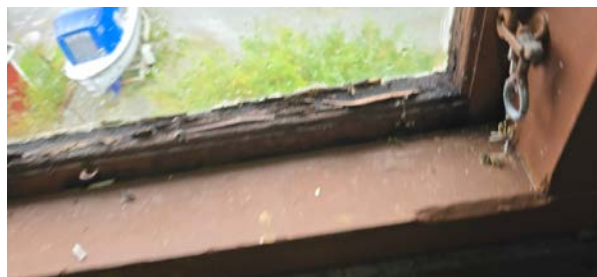
## ! TG 3 Vinduer

- Det er påvist at enkelte vinduer er vanskelig å åpne/lukke.
- Det er påvist vinduer med fukt/råteskader.

Noe sprekkdannelser og hakk i vinduskarmer og lister.

- Vinduer må justeres.
- Det må påregnes noe vedlikehold og at enkelte vinduer må skiftes ut.
- Vinduer med råteskader må erstattes med nye.

Det må tas en gjennomgang av alle vinduer, slik at manglende fuger, beslag og avstand kan utbedres.

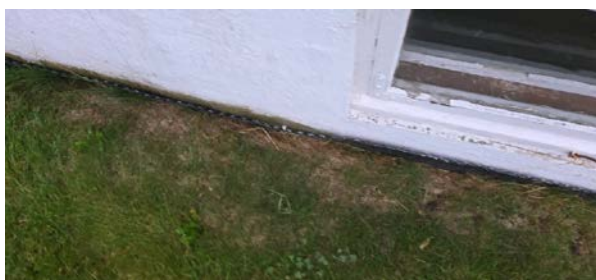
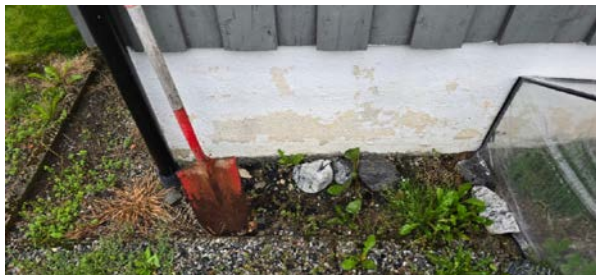
På to sider av boligen er det ingen synlig drenering. Det er høy fuktighet i kjelleren.

- Fuktsikring av muren må etableres inkl. klemlist.
