**Håbet - Eldre enebolig, med  
tilhørende tomter på over 18 mål.  
Flott beliggenhet med kort avstand  
til alt.**

# Håbet - Eldre enebolig, med tilhørende tomter på over 18 mål.

## 6. Hovedrapport

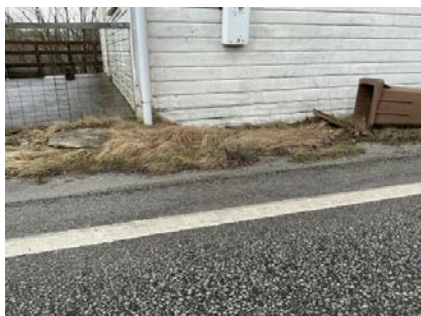
Terreng har fall fra gate/hovedvei mot bolig.

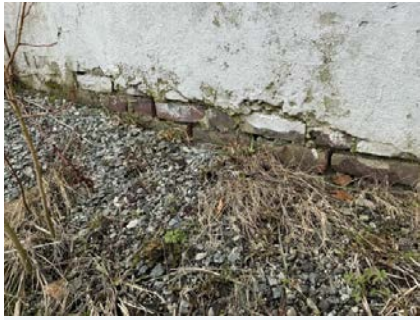
Puss dekker ikke helt.

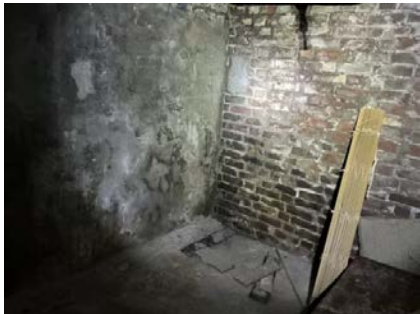
Synlig fukt-gjennomtrening i yttervegger.

Type rom under terreng	Grovkjeller
Er det synlige skader eller påvist fukt?	Ja
<b>Oppsummering av rom under terreng</b>	
TG-3	
Det registreres fritt vann/fukt-gjennomtrening på yttervegger/gulv.	
<b>Anbefalte tiltak / ytterligere undersøkelser anbefales</b>	
Eventuell ny oppbygging kan vurderes etter utbedring av drenering.	
<b>Utbedringskostnader</b>	<b>Ingen umiddelbar kostnad</b>

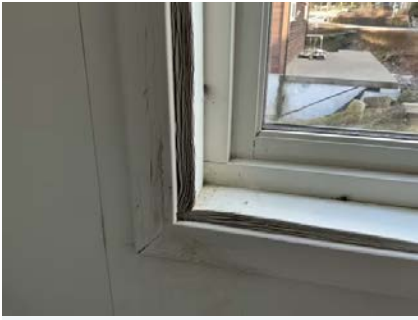
Svelling/fukt-skade på vindu i bad.

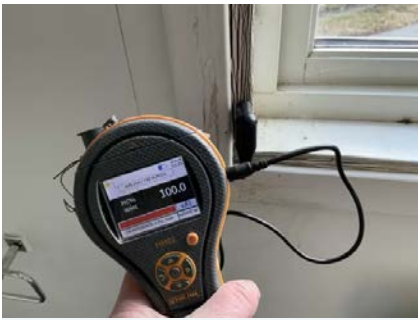
Ved fukt-søk er det Registrert forhøyede målinger.

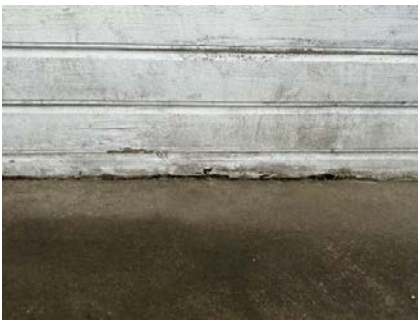
Det er ikke lufting mellom kledning og balkong. Fukt/råteskade på kledning TG 3.

Det registreres stedvis råteskader i trekledning. Det registreres sprekker i fasadene. Kledningen er ikke luftet ved terrasse med adkomst fra stue. Det er ikke registrert bruk av musetetting mellom kledning og veggkonstruksjon.

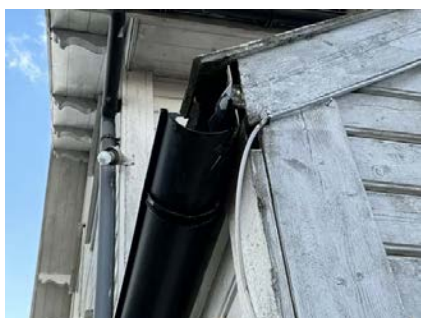
Drypp fra renner kan forekomme. Glipe på nedløp ved inngang - skade på takrenne - endestykke mangler TG 3. Takrenner og nedløp i plast en forventet levetid på 20 - 30 år.

Skade på tak-renne og ende-stykke megler.

Type	Plast
Er det utført arbeider på anlegget etter byggeår?	Ja
Renner og nedløp er byttet etter byggeår. Alder er usikker.	
Er det synlige skader på renner/nedløp?	Ja
<b>Oppsummering av renner og nedløp</b>	
TG-2	
Drypp fra renner kan forekomme. Glippe på nedløp ved inngang - skade på takrenne - endestykke mangler TG 3. Takrenner og nedløp i plast en forventet levetid på 20 - 30 år.	
<b>Anbefalte tiltak / ytterligere undersøkelser anbefales</b>	
Utbedring av vvenfornevte forhold må påregnes.

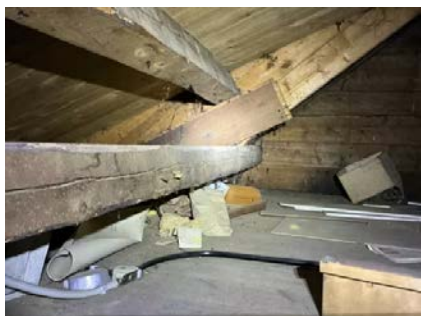
Flyve-hull etter borebille/morr i konstruksjoner.

Det er spor etter flyve hull fra borebiller i treverket. Det er ukjent om det er aktivitet. Det anbefales kontroll av egnet firma. Lufting av takkonstruksjonen bør forbedres for å redusere risikoen for fuktskader pga kondensering på loft. Normaltid for reparasjon. Utskifting av ødelagte deler 40 - 80 år.

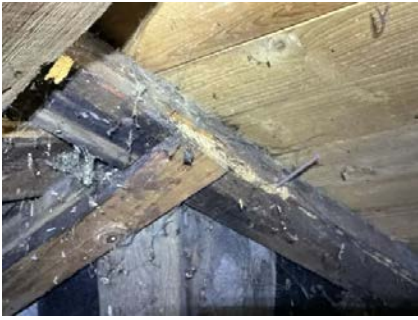
Det er ikke isolasjon i tak mot kaldt loft.

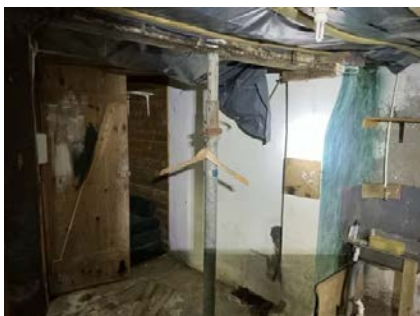
TG 3 bjelkelag på grunn av blant annet borebille/morr, skjevheter og alder.

Tilstandsgrad 3 gis med bakgrunn i standardens krav til godkjente måleavvik. Det registreres borebille/morr i bjelkelag i kjeller. Bytte av dårlige bjelker/tiltak mot borebille må påregnes. Ved evt. legging av nytt gulv som stiller krav til plan-het av underlaget, må tiltak påregnes.

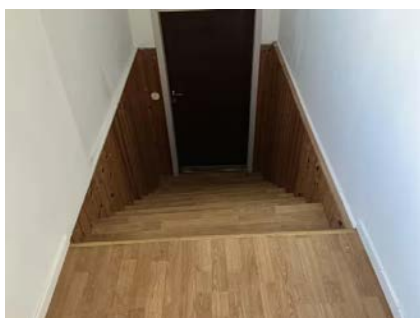
Trapp til inngang har stor avstand mellom trinn.

Det anbefales å montere rekkverk etter gjeldene standard.  
 Krav til høyde på rekkverk er 90 cm og hånd-rekke på begge sider.  
 Maks tillatt åpning mellom vertikale åpninger i rekkverk er 10 cm. Avstand mellom trinn max. 10 cm.  
 Maks avstand mellom horisontale åpninger i rekkverk er 2 cm. Trapp til loft har lav frihøyde. Krav til frihøyde på trapp 2 m.

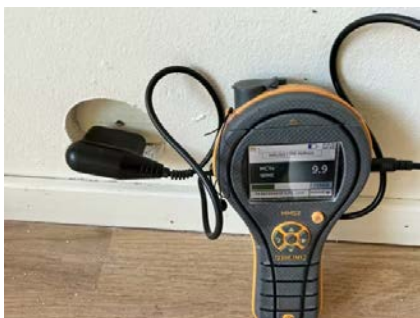
Innervegger med plank.
