Haugåshalla 18, 7732 STEINKJER

**Innholdsrik enebolig med
dobbeltgarasje og gode solforhold

Tilstandsrapport

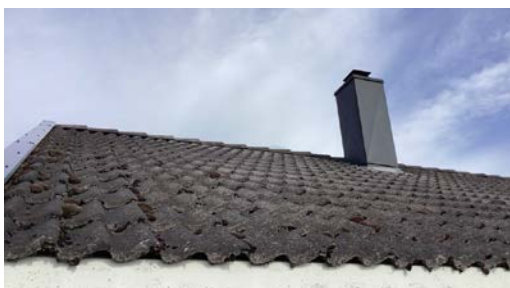
1 TG 2 Nedløp og beslag

Takrenner og nedløp er av plastbelagt metall.
Heldekkende pipebeslag over tak.
Tak, renner, nedløpsrør og takbeslag, er vurdert fra bakkenivå.
Eventuelle lekkasjer på renner er ikke undersøkt.

Lokal utbedring.

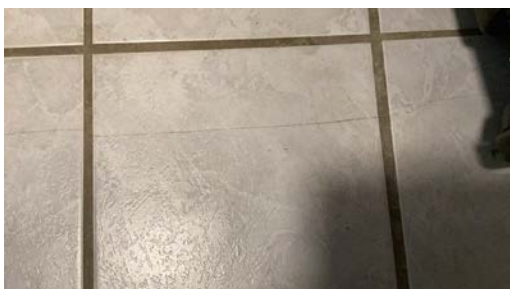
1.ETASJE > VASKEROM

TG 2 Sluk, membran og tettesjikt

- Det er viktig å merke seg at levetiden til en membran varierer basert på kvalitet, installasjon og bruk. Eldre membraner kan bli sprø og sprekke opp, noe som fører til at de mister sin vanntettende funksjon. Dette kan resultere i vannlekkasjer gjennom vegger og gulv og fuktskader.
- Overvåk tilstanden jevnlig. For å få tilstandsgrad 0 eller 1 må slukløsningen skiftes ut og sannsynligvis må også membransjiktet skiftes/utbedres. Det er imidlertid vanskelig å si noe om tidspunktet for når dette er nødvendig.
- Sluket må sjekkes og rengjøres jevnlig.

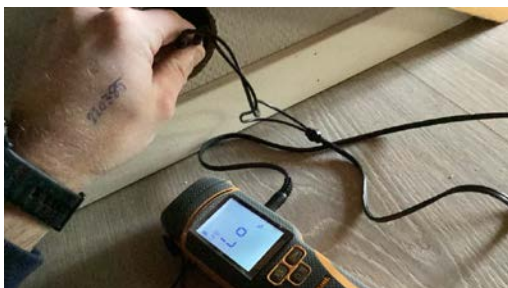
KJELLER > VASKEROM

Registrert gulvlist i overgang gulv/vegg. Det er ukjent om membran er smurt opp på vegg. Evt manglende tettesjikt i overgangen gulv/vegg vil kunne føre til fuktskader i tilstøtende konstruksjoner ved en evt. vannutstrømning på gulv.
Registrert hull i himling for strømføring e.l.

Lokal utbedring. Nærmere undersøkelser anbefales.

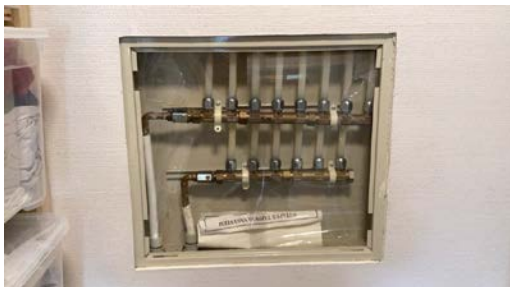
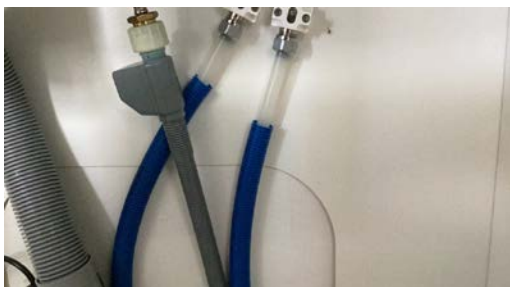
Manglende tettemuffer på kjøkken.
