Sandvikveien 133, 9300 FINNSNES

**Eldre enebolig med utleie og  
integrert garasje i Sandvika**

# Tilstandsrapport - NS 3600

Gnr: 45 Bnr: 80

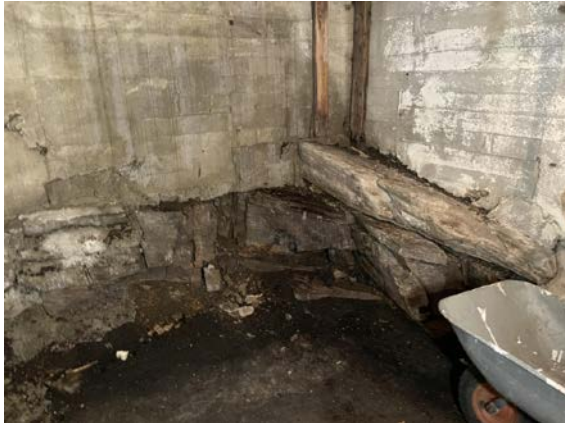
Vedvarende fukt i grunnmur kan føre til mugg- og råteskader, dårlig innemiljø og redusert levetid på konstruksjonen.

Kapillærtransport av fukt. Måling innside indikerer fukt i nedre del av vegg.

Vurdere tiltak for å hindre kapillær oppsug, som fuktsperre eller drenering.

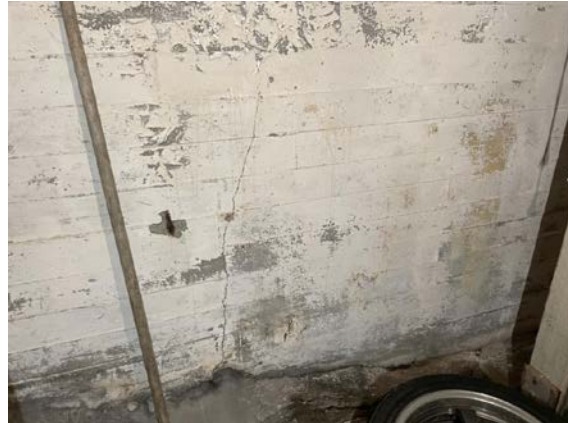
Sprekker i mur kan indikere bevegelser i konstruksjonen og mulig svekkelse av bæreevne.

Sprekker på murkonstruksjon innside under garasje.

Utføre grundig tilstandsvurdering av murkonstruksjonen og utbedre sprekker med egnet reparasjonsmetode.

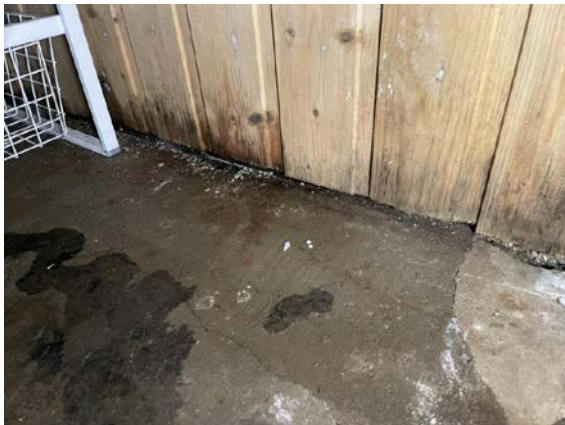
Kapillærtransport av fukt. Måling innside indikerer fukt i nedre del av vegg.

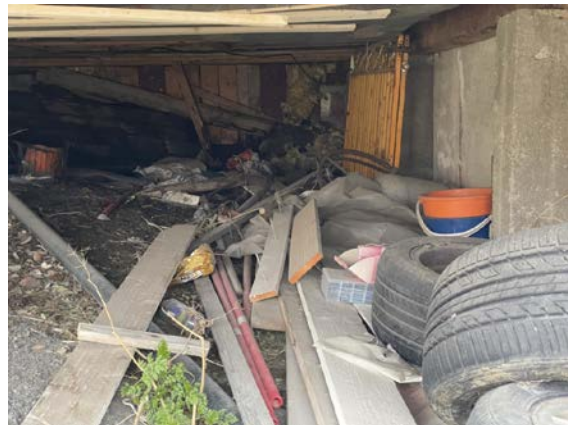
Manglende fall på terreng forverrer fuktproblematikken ved å lede vann mot bygningen.

Manglende terrengfall vegg fra bygningen.

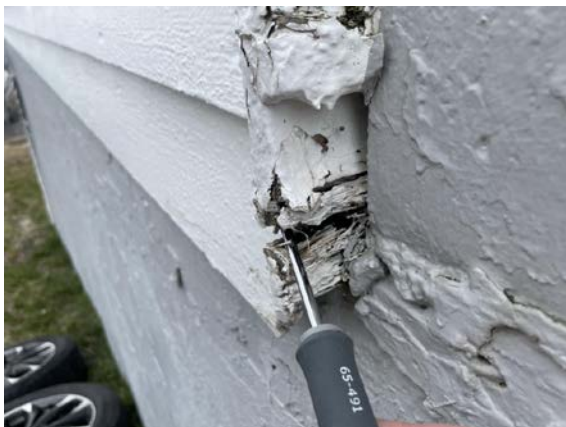
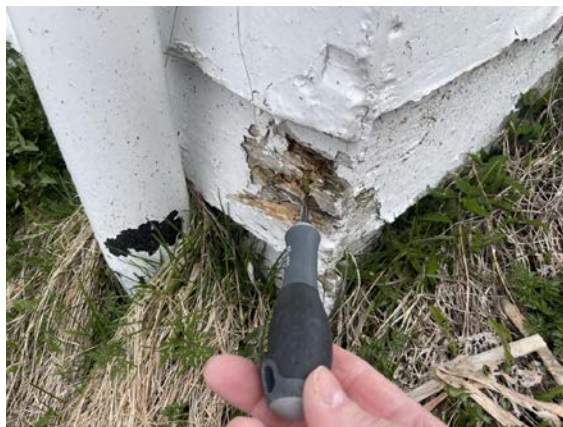
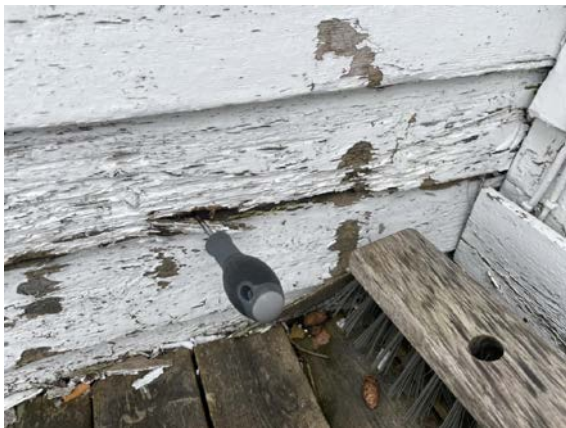
Råteskader på kledning.

Råte og sprekker kan redusere bygningens levetid og føre til kostbare reparasjoner.

Skifte ut skadet og råteskadet kledning.

Kontrollere underliggende konstruksjon for fuktskader.

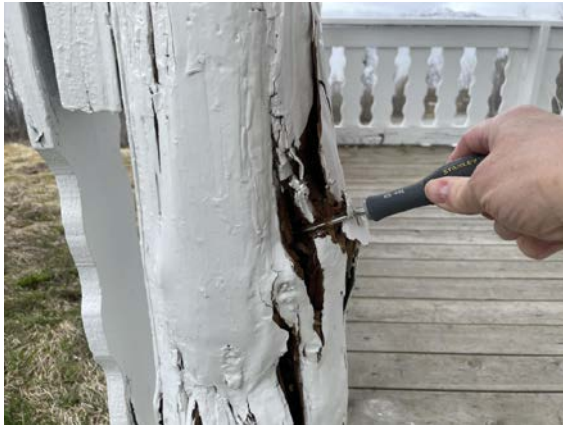
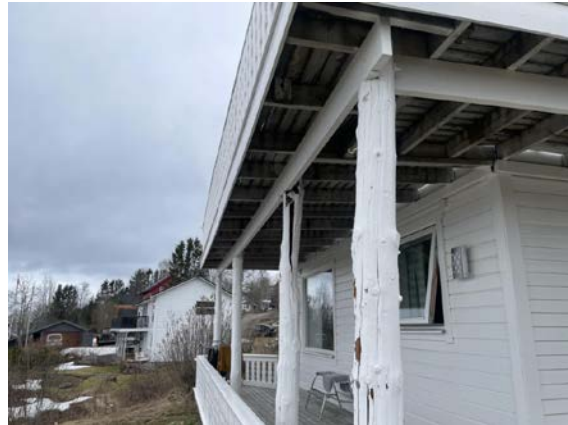
Skjevheter og skader i bærekonstruksjonen svekker stabilitet og bæreevne.

Fare for personskade ved sammenbrudd eller fallende deler.

Store synlige skader i bærekonstruksjonen.

Etablere tilfredsstillende vannavrenning under verandaen for å hindre fuktskader.

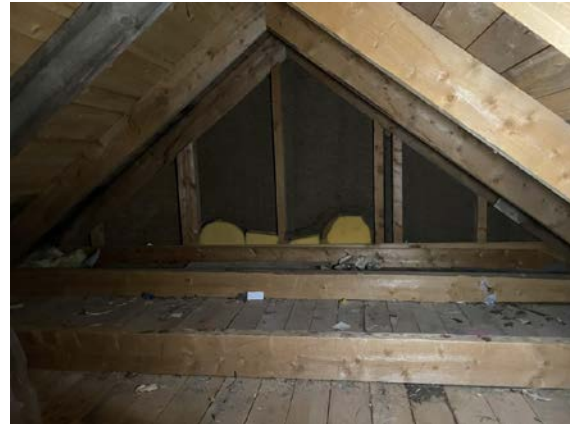
Svai i takkonstruksjonen kan indikere svakheter i bæreevne eller fuktpåvirkning over tid.  
Skadedyr (fugl) kan ha forårsaket skade på isolasjon og konstruksjon.  
Svertesopp og fuktskjolder tyder på fuktproblemer, som kan føre til råtne og redusert levetid.  
Manglende ventilasjon og dampsperre gir risiko for kondens, fuktskader og dårlig innneklima.  
Uisolert takkonstruksjon gir varmetap og økte oppvarmingskostnader.

Takkonstruksjonen er ikke isolert.  
Manglende dampspærresjikt i himling mellom varmt og kaldt rom.

Gjennomføre grundig inspeksjon av takkonstruksjonen for å vurdere behov for forsterkning.  
Fjerne spor etter skadedyr og sikre åpninger mot ny inntrenging.  
Rengjøre og eventuelt skifte ut skadet undertak og taktro.  
Etablere tilstrekkelig ventilasjon i takkonstruksjonen (f.eks. luftespalter eller ventiler).

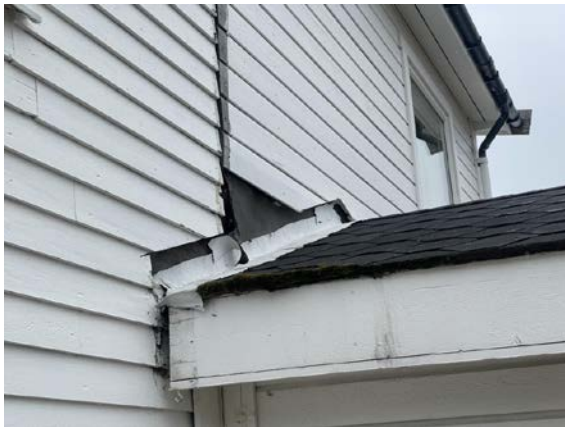
Løse skjøter og svake overganger kan føre til lekkasjer og skade ved sterk vind eller nedbør.

Innfestinger og overganger er ikke tilfredsstillende.

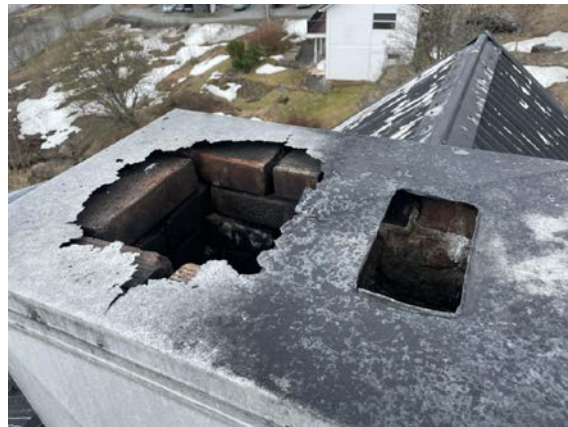
Manglende pipehette gir økt risiko for vanninntrengning, frostsprengning og tilstopping av skorsteinen.

Manglende pipehette.

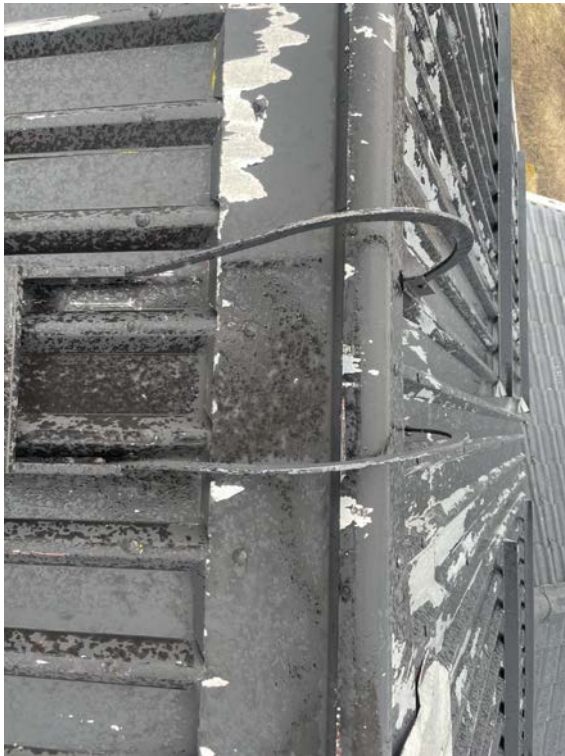
Manglende eller feilmontert takstige kan føre til skade på takteking og redusert sikkerhet for arbeidere.

Takstige mangler vannfaste skruefester egnet for utendørs bruk.

Montere takstige med vannfaste og korrosjonsbestandige skruefester som er godkjent for utendørs bruk.

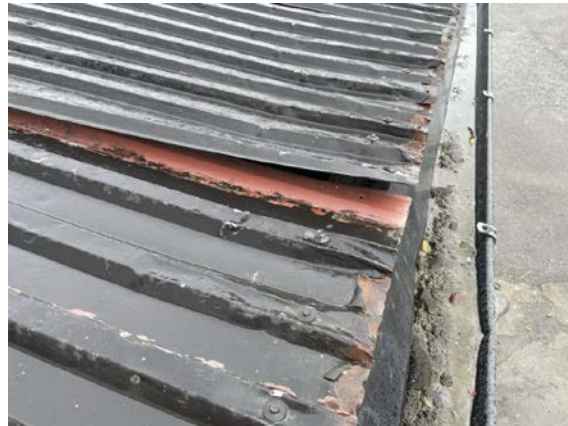
Løs takteking i skjøter.

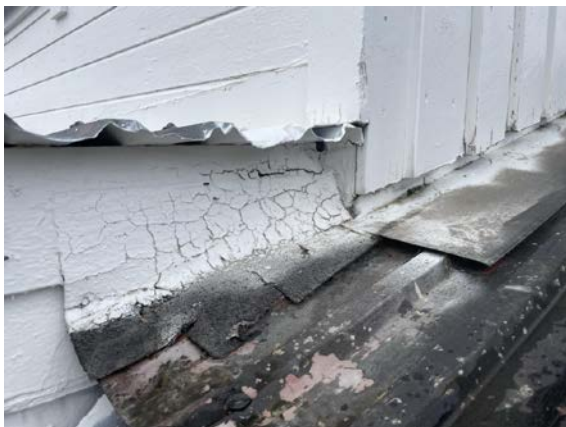
Dårlige eller uegnede løsninger for tilkobling og tetting.

Erstatte eller utbedre skadde beslag og nedløp, inkludert klemskader.

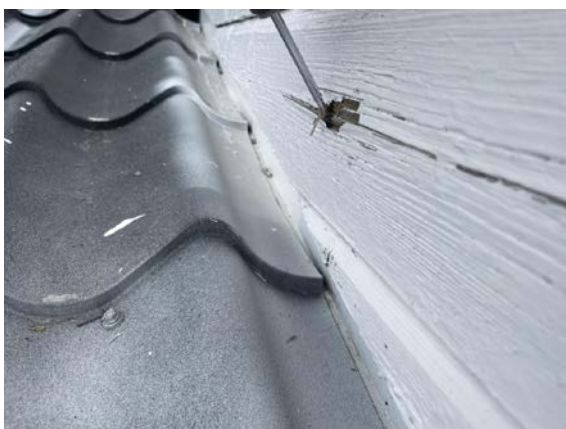
Dårlige eller uegnede løsninger for tilkobling og tetting.

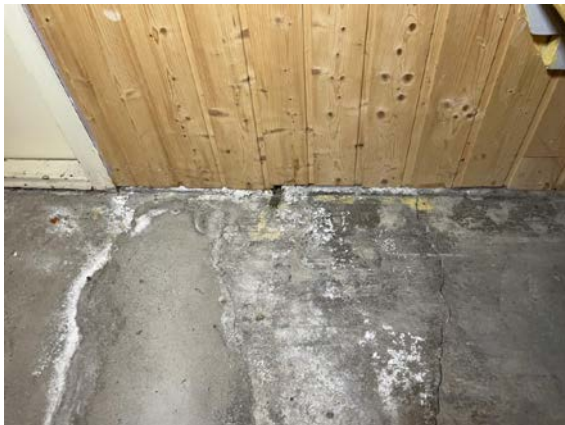
Fuktskader kan føre til muggvekst, dårlig innemiljø og forringelse av bygningsmaterialer.

Ubehandlet betonggulv med synlige fuktskader.

Vurdere eventuelt tiltak for å redusere fuktinntrengning, som forbedret drenering eller fuktsperre.

Reparere punktskader og vurdere overflatebehandling (f.eks. epoxy, maling eller belegg) for å beskytte gulvet.

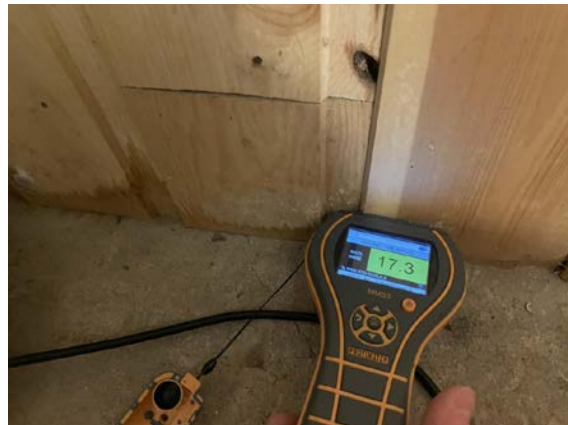
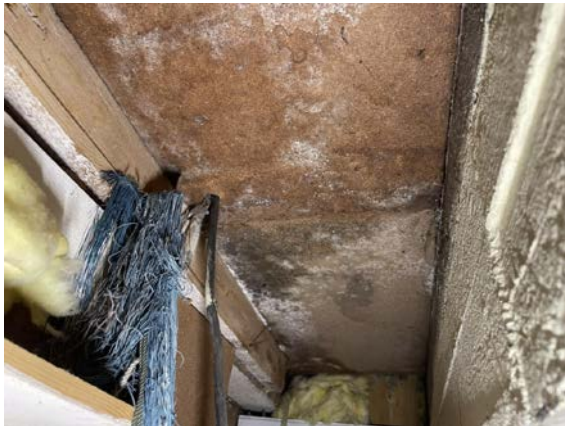
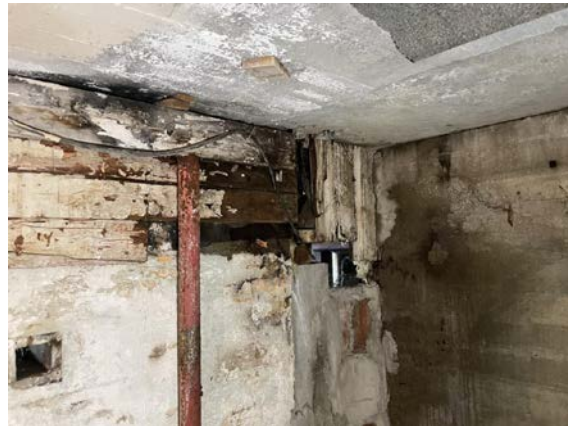
Fuktskader og svertesopp kan føre til dårlig innemiljø, helseplager og videre nedbrytning av materialer.

Store fuktskader.

Kartlegge årsak til fuktskader og soppvekst, og utbedre kilder til fukt (f.eks. drenering, ventilasjon).

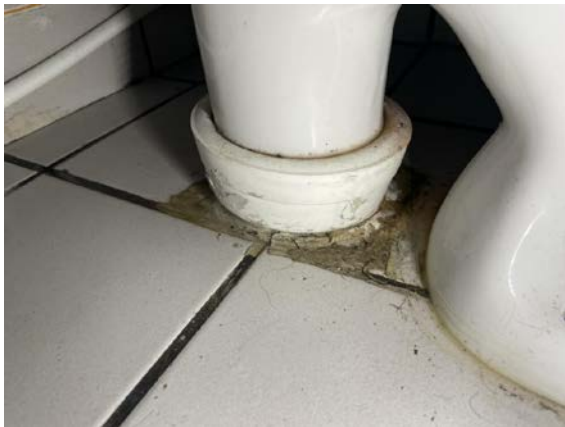
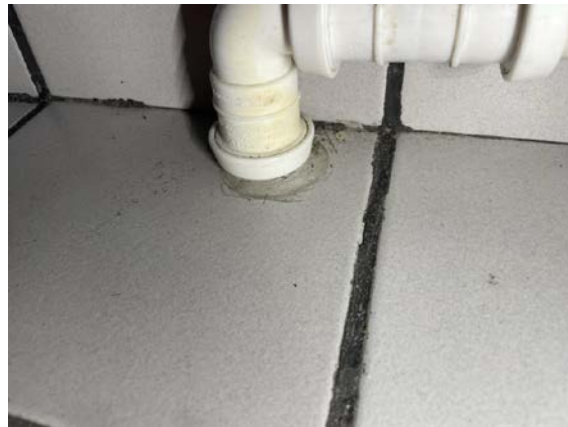
Gjennomføringer i våtsone gulv er ikke korrekt utført..

Våtrommet må oppgraderes for å tåle normal bruk etter dagens krav.

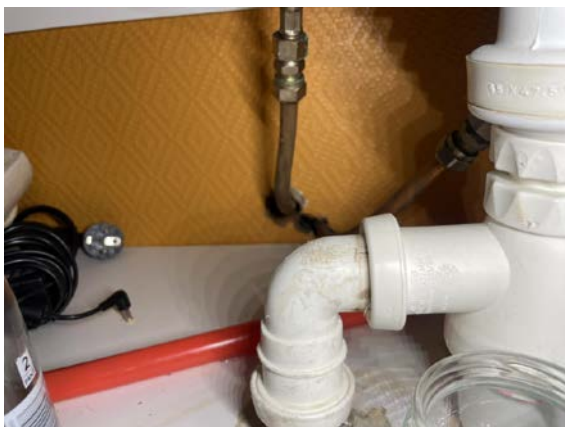
Gjennomføringer i våtsone vegg er ikke korrekt utført.

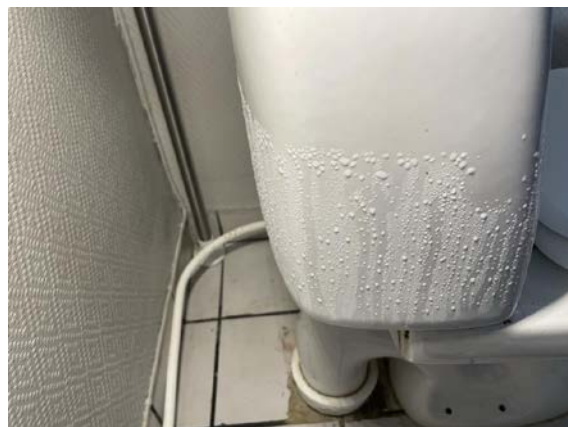
Kondens på sisterner.

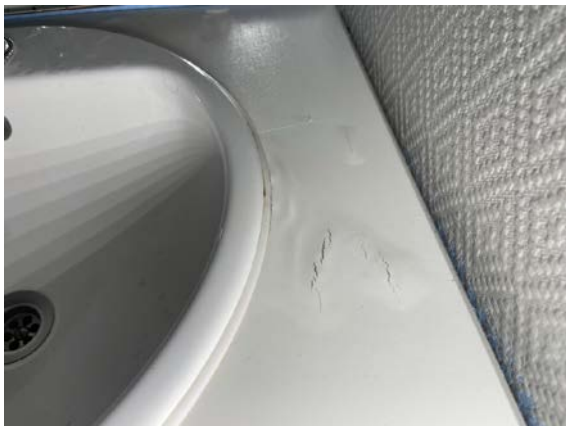
Skade på innredning.

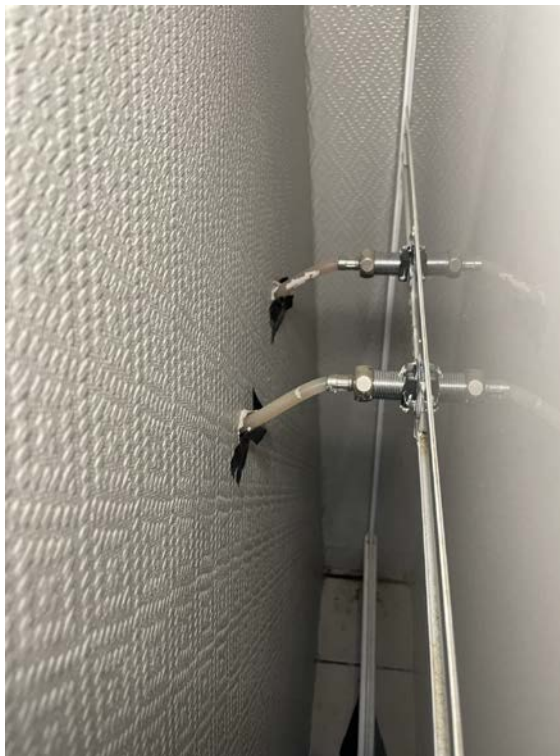
Gjennomføringer i våtsone vegg er ikke korrekt utført.

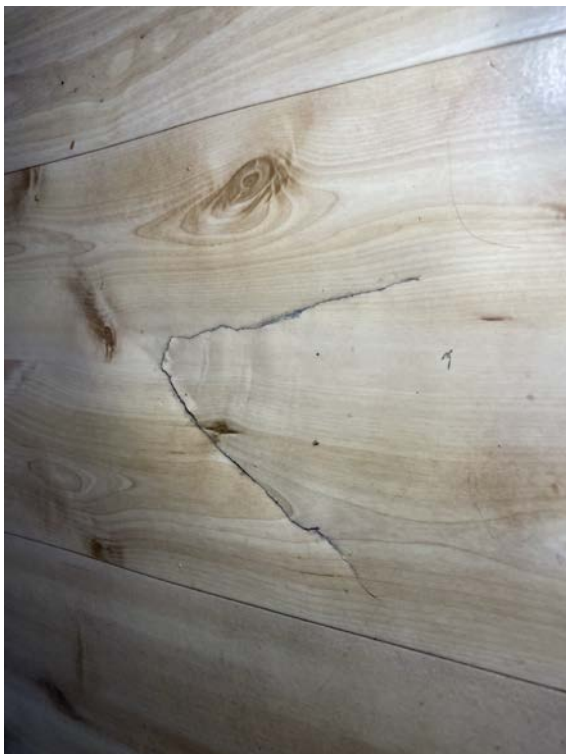
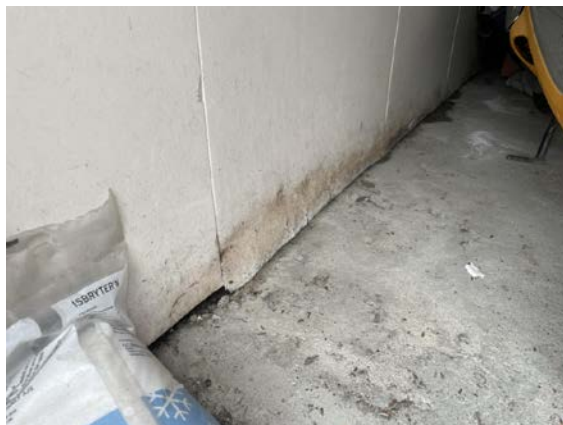
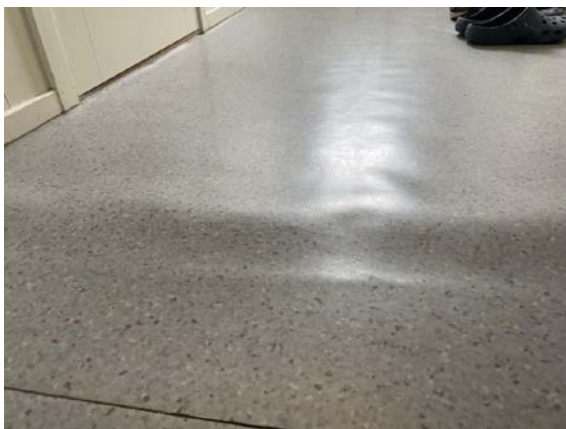
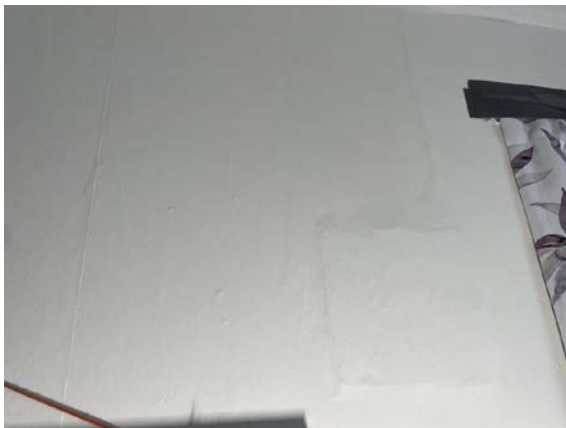
Skader på overflaten.

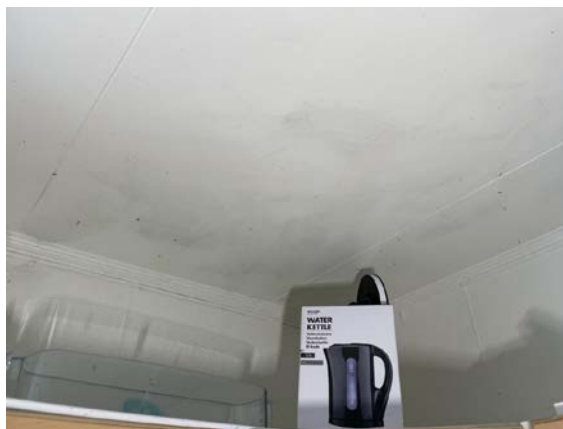
Flekker på overflaten.

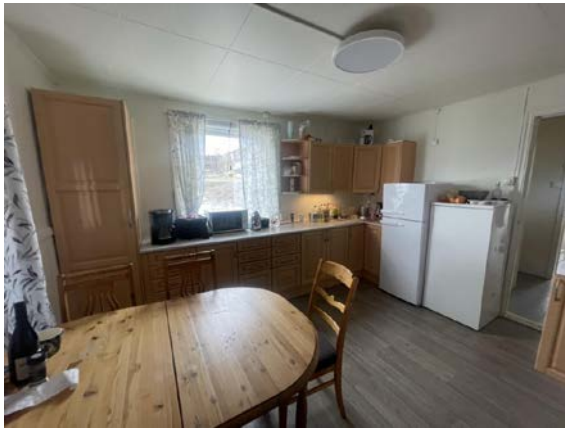
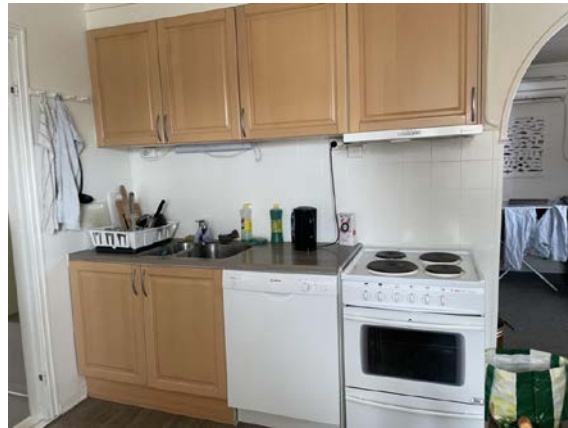
Kjøkkeninnredningen er av eldre dato.

Utføre regelmessig inspeksjon av bevegelige deler, som skuffer og hengsler, for å sikre god funksjon.  
Vurdere oppgradering av enkelte komponenter for økt brukervennlighet og holdbarhet.  
Planlegge eventuell utskifting basert på vedlikeholdsbehov og framtidige krav til funksjonalitet.

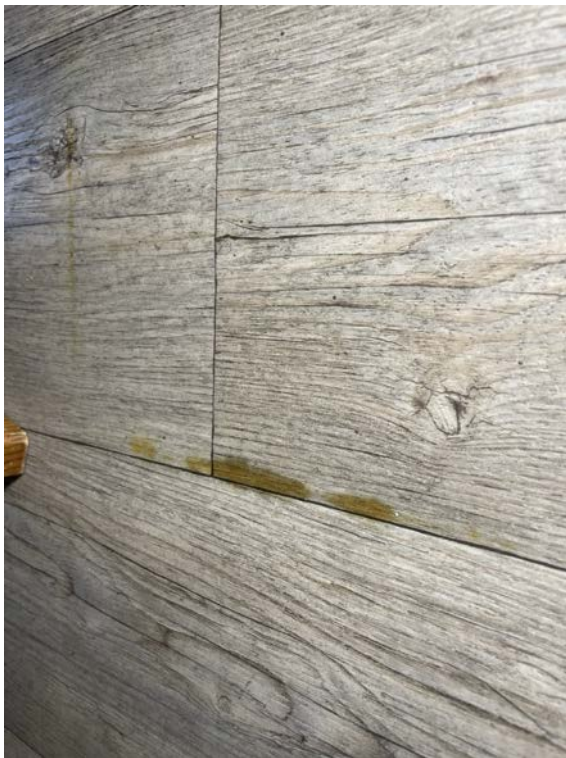
Flekker på overflaten.

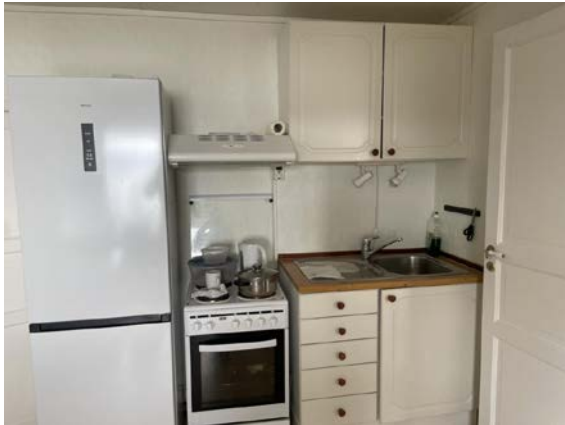
Kjøkkeninnredningen er av eldre dato.

Planlegge eventuell utskifting basert på vedlikeholdsbehov og framtidige krav til funksjonalitet.

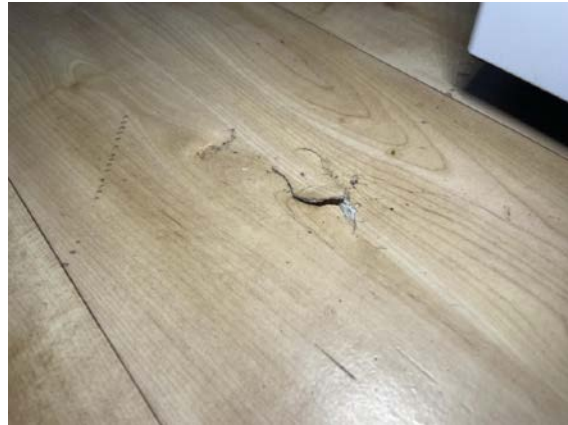
Skader på overflaten.  
Flekker på overflaten.

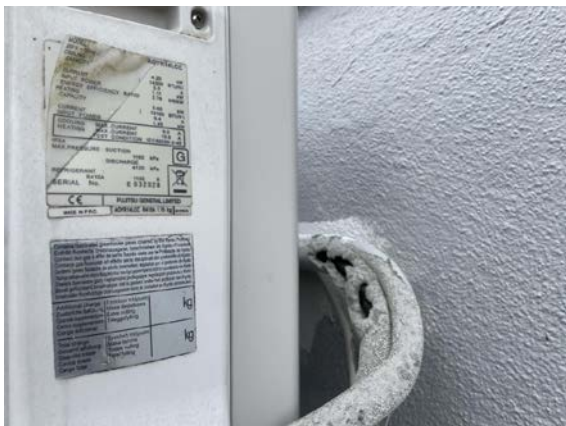
Skade på kondensisasjonen til rørføringer.

Utføre inspeksjon av produktet for å vurdere tilstand og funksjonalitet.  
 Reparere eller skifte ut skadet kondensisasjon for optimal drift.  
 Innhente servicehistorikk eller gjennomføre nødvendig vedlikehold.  
 Vurdere utskifting dersom produktet nærmer seg slutten av sin levetid.

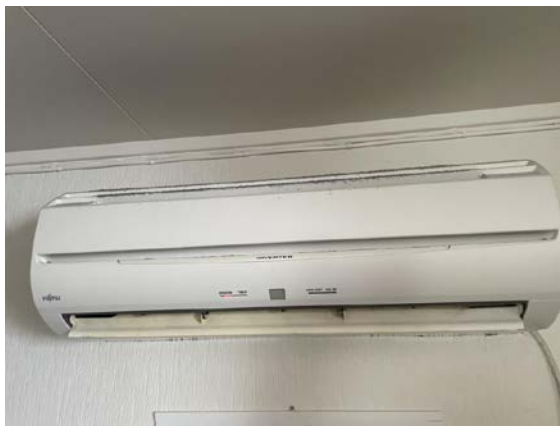
Produktet nærmer seg utløpsdato (forventet levetid: 12–15 år med service).

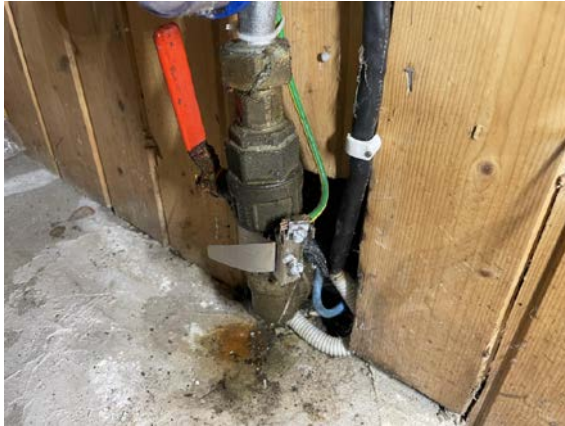
Ingen dokumentasjon tilgjengelig.

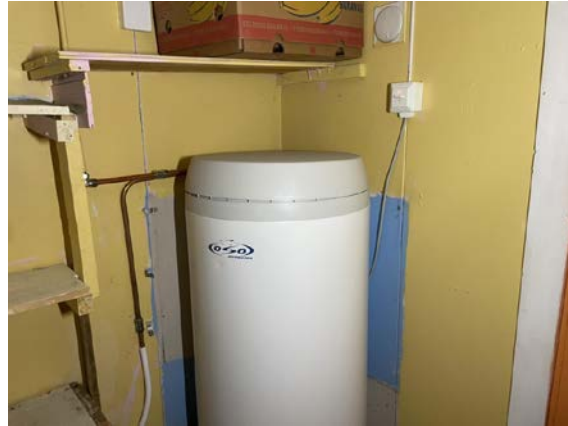
Varmtvannsbereder fra 2013.

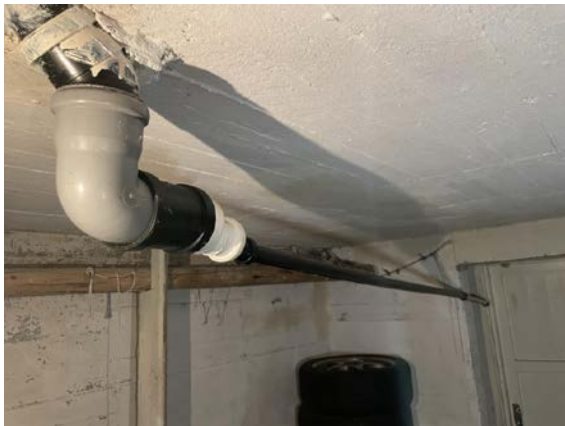
Uisolert avløpsrør i uoppvarmet rom.

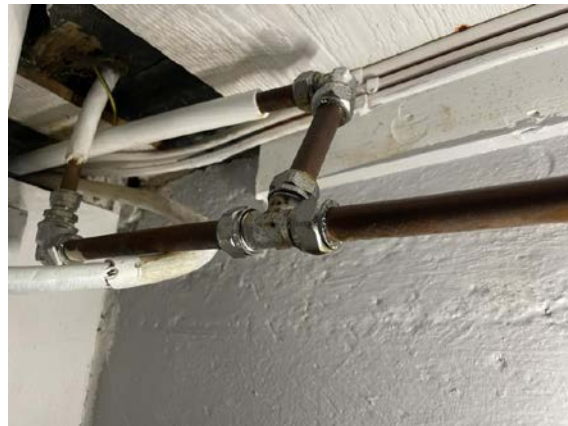
Termisk isolasjon og kondensisolasjon av vannrør i kjeller er ikke tilfredsstillende
