Birtedalen - Hytte med frittliggende anneks samt bod på solrik og usjenert tomt.

Velkommen til Åsen 16, klassisk Buen Aarak hytte på idyllisk tomt.

Vedlegg

Tilstandsrapport

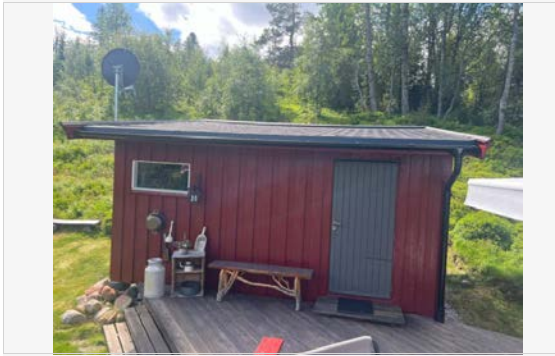
- Det er retningsavvik på gulv som er symptom på setninger i grunn under fundamenter.
- Det er endel svik i gulv som er symptom på underdimensjonerende av bjelkelag.
- Kledning går stedvis ned til terreng, noe som gir risiko for fuk opptrekk i kledningsbord.

Bod er kun enkelt beskrevet og ikke tilstandsvurdert i henhold til NS 3600.

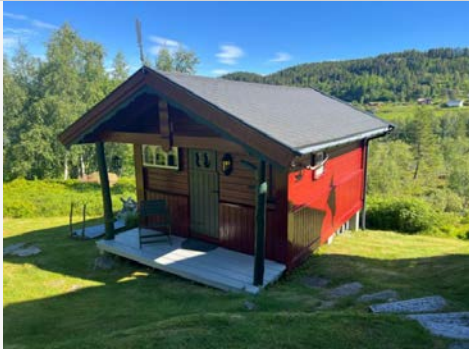
Anneks

- Stubbegulvplater er av furu og ikke egnet til formål. Det bør monteres stubbegulv av eksempel diffusjonsåpne asfaltplater.
- Stellrom er innredet med dusjkabinett og vask. Stellerom er ikke bygget som våtrom, og ved vannsøl utsatt for skade.
- Det er lagret endel organisk materiale inn under anneks som bør fjernes.
