Telemarksgata 1, 3660 RJUKAN

**Eldre enebolig med attraktiv
beliggenhet på Tveito, oppgradert
uteområde - renoveringsobjekt**

Befaringsdato: 29.10.2024

Rapportdato: 21.11.2024

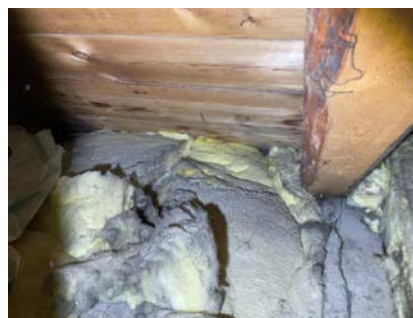
- Det er begrenset/dårlig ventilering av takkonstruksjonen.
- Det er påvist fuktskjolder/skader i takkonstruksjonen.

Det er fare for kondensering på grunn av manglende lufting av undertak. Dersom det blir kondensskader, vil dette på sikt føre til råte.

Manglende lufting ut mot skråtak.

Det bør skiftes innvendig overflater på skråtak, lages ny lufting og isolerer på nytt.

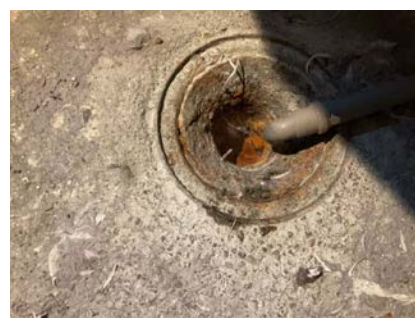
Det er eldre vaskerom i kjeller med betonggulv med sluk i støpejern med rust, enkelt opplegg til vaskemaskin og lufting til pipekanal.

Sluk med rust.

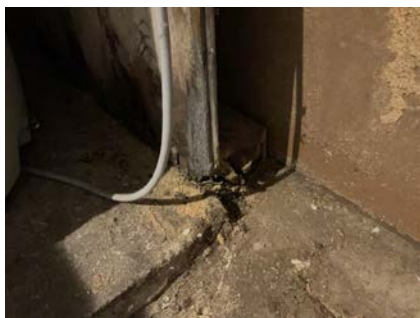
- Ved andre fuktundersøkelser enn hulltaking, er det påvist indikasjoner på fuktskader.

Fukt i treverk i vaskerom.

Trevegg med fukt/råte må skiftes/utbedres.

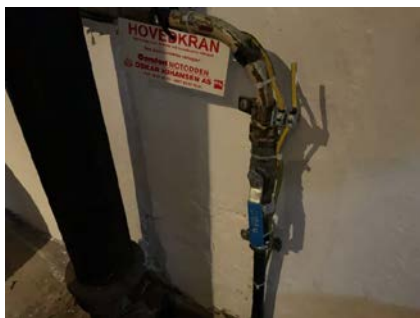
Stoppekran i kjelleren.

- Det er ikke behov for utbedringstiltak siden anlegget fungerer i dag, men ut ifra alder kan skader plutselig oppstå på eldre anlegg.
- I forbindelse med oppgradering av våtrom vil det være naturlig med utskiftning av rør.

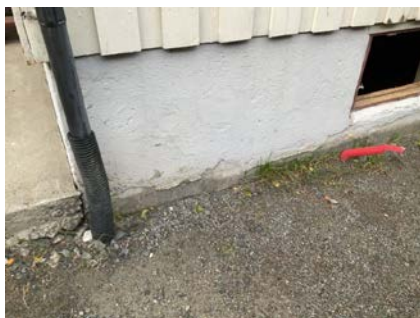
- Grunnmuren har sprekkdannelser.

Noe riss/løs/manglende puss.

- Lokal utbedring må utføres.
