Nuggursvegen 317, 2219 BRANDVAL

Tilstandsrapport

Befaringsdato: 10.09.2024

Rapportdato: 16.09.2024

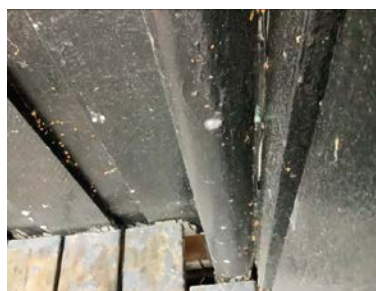
Det er påvist frostsprengt nedløpsrør.

Frostsprengt nedløpsrør.

Frostsprengt nedløpsrør bør skiftes ut da lekkasje vil føre til økt fuktbelastning på konstruksjoner, og årsaken til frostspreng bør utbedres. Dette kan være ved å spyle opp drenerør.

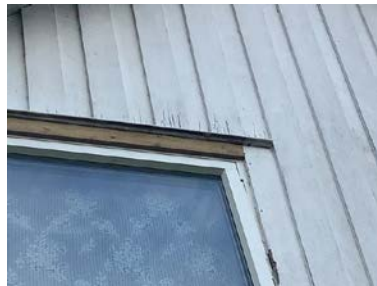
- Det er ingen eller liten lufting i nedre kant av kledning mot grunnmur.
- Det er påvist spredte råteskader i bordkledningen.

Råteskadet bordkledning.

- Råteskadet trekledning må skiftes ut.

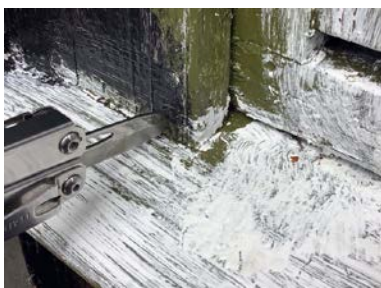
Omramming rundt vinduer er ført helt ned til vannbrett, og dette har ført til råteskader da omramming kan trekke opp fukt fra vannbrett.

Omramming rundt vinduer er ført helt ned til vannbrett og dette har ført til råteskader.

Det bør etableres spalte mellom omramming og vannbrett slik at fukt ikke kan trekkes opp fra vannbrett.

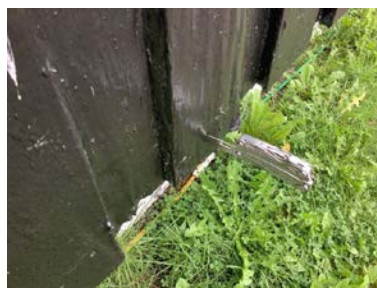
Deler av bordkledningen er nymalt, og det er overmalte råteskader. Det er derfor krevende å vite nøyaktig omfang av råteskader i bordkledningen.

Overmalte råteskader.

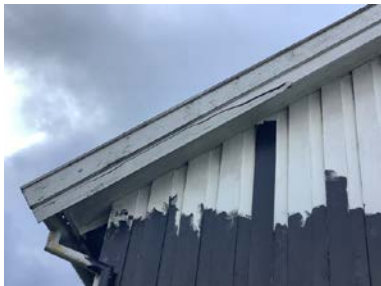
Det er påvist råteskader i vindskier.

Råteskadet vindski.

Da takteking skiftes ut bør det monteres diffusjonsåpen undertakstduk, og da kan takkonstruksjonen isoleres helt opp til taktro uten andre tiltak. Loftet bør undersøkes ved forskjellige klimatiske forhold for å oppdage eventuelle kondensdannelser eller lekkasjer. Vindskier med råteskader må skiftes ut, og kostnadsestimat gjelder dette.

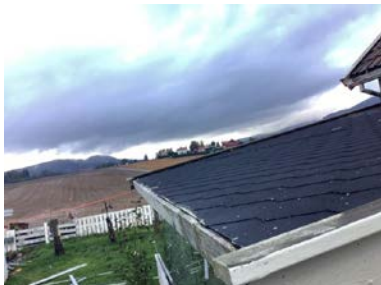
Taktekking er ikke ført over forkantbord.

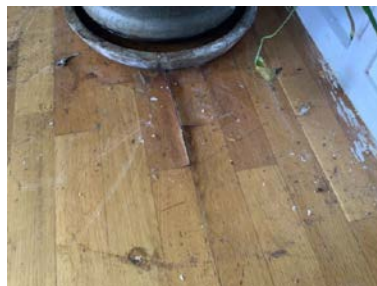
Parkettgulv har fuktskader og svimerker.

Fuktskadet parkett.

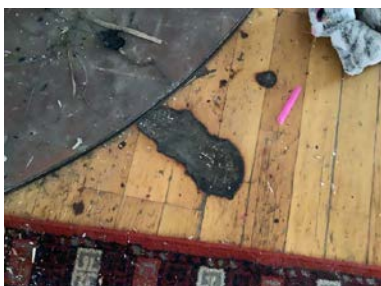
Svimerker i parkettgulv.

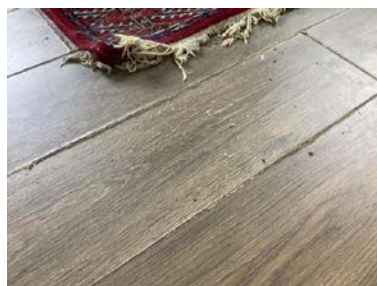
Laminatgulv er svellskadet.

Svellskadet laminatgulv.

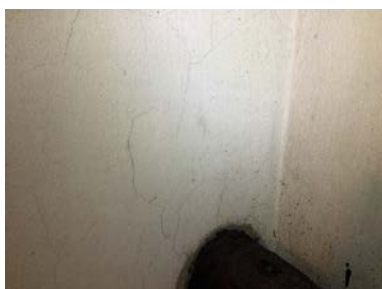
- Det er påvist sprekker og/eller riss i pipe.
- Mer enn halvparten av forventet brukstid er passert på pipe.

Eksempel på riss i pipe.

Riss og sprekker bør utbedres ved vedlikehold.

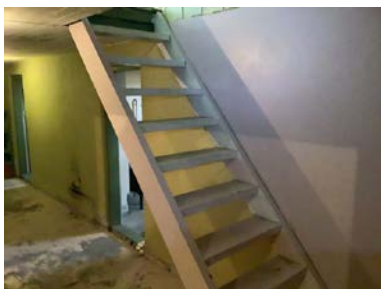
Kjellertrapp mangler rekkverk og håndløper.

- Det er ikke krav om utbedring av åpninger opp til dagens krav.
- Rekkverk må monteres for å lukke avviket.
- Håndløper bør monteres, men det var ikke krav på byggetidspunktet.

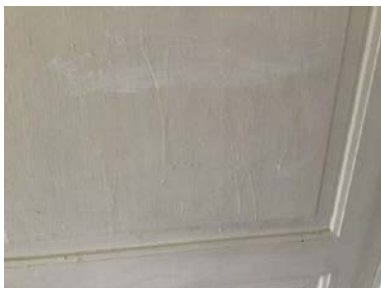
Dør er grovt malt.

Overflødig maling bør skrapes vekk og dører må males igjen. Skadet vrider må skiftes ut eller utbedres.

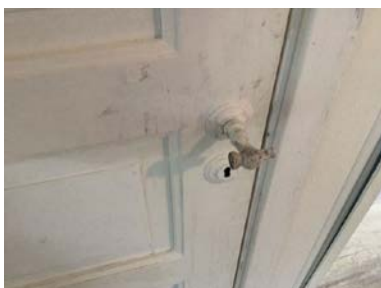
Skadet vrider og dør er grovt malt.

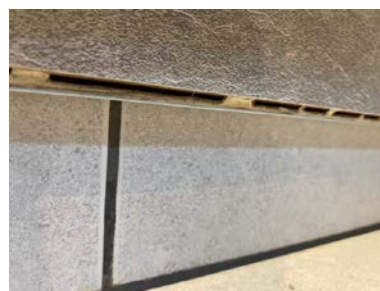
Mangelfull fuge mellom platebunn og sokkellist.

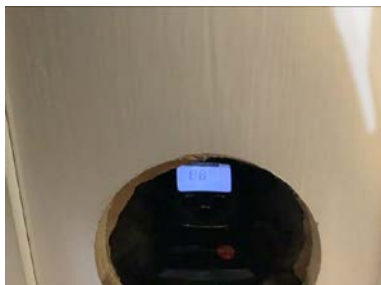
Hulltaking er foretatt uten å påvise unormale forhold. Hulltaking er foretatt i trappegang bak dusjhjørnet. Fuktktivemåling (vekt%) i konstruksjonen ble målt til 8.

Hulltaking, og det måles tørt.

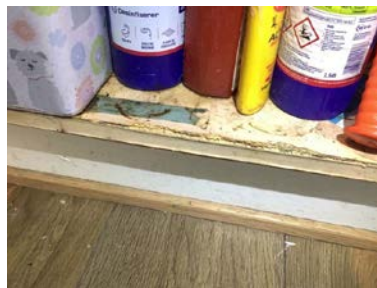
Svellskadet bunnplate.

Kjøkkeninnredning er moden for utskifting, men den kan utbedres på enklere måter etter egne ønsker.

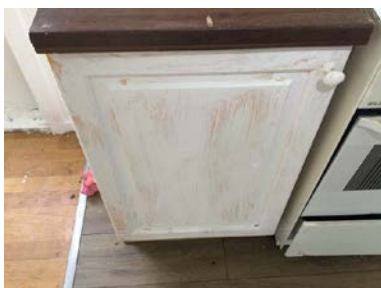
Skapdør er grovt malt.

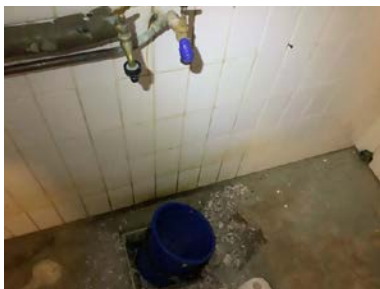
Drypplekkasjer fra vannkraner.

Drypplekkasjer må utbedres.

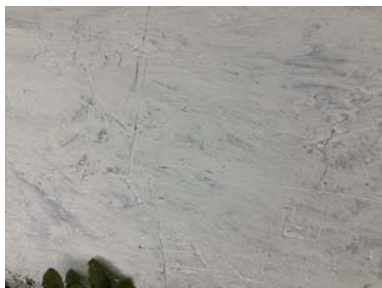
Uvendig skråriss.

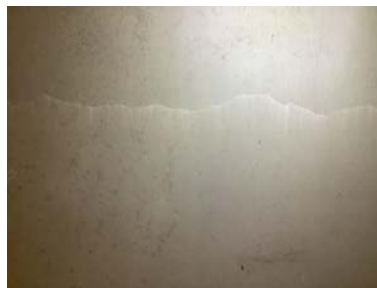
Innvendig horisontalriss.

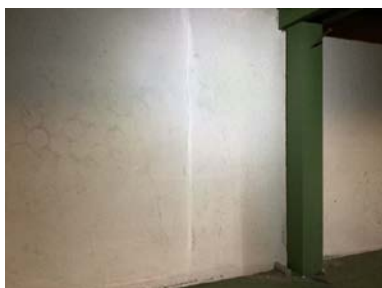
Innvendig skråriss.

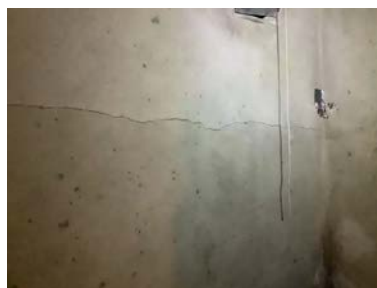
Innvendig horisontalriss.
