Nuggursvegen 317, 2219 BRANDVAL

Tilstandsrapport

Befaringsdato: 10.09.2024

Rapportdato: 16.09.2024

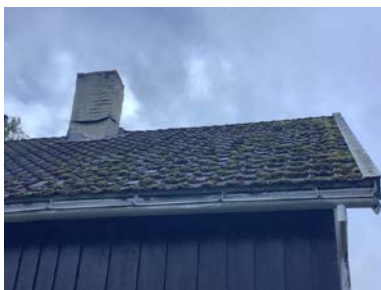
Det er påvist råteskadet steinlekt mot sørvest, og dette tyder på utett taktekking.

Mosedannelse på taktekking.

Mosedannelse bør fjernes ved vedlikehold og råteskadet steinlekt må skiftes ut. Kostnadsestimat gjelder dette.

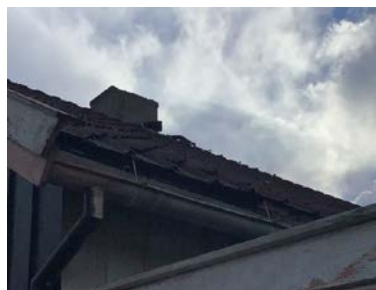
Steinlekt er råteskadet i dette området.

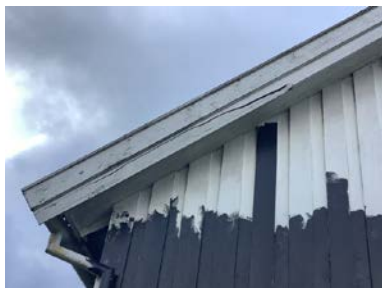
Det er påvist råteskader i vindskier.

Råteskadet vindski.

Da takteking skiftes ut bør det monteres diffusjonsåpen undertakstduk, og da kan takkonstruksjonen isoleres helt opp til taktro uten andre tiltak. Loftet bør undersøkes ved forskjellige klimatiske forhold for å oppdage eventuelle kondensdannelser eller lekkasjer. Vindskier med råteskader må skiftes ut, og kostnadsestimat gjelder dette.

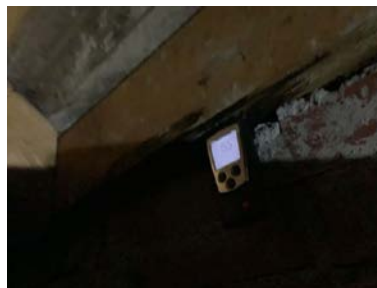
Det er påvist fuktskjolder rundt pipe.

Misfarging rundt pipe, men det måles tørt.

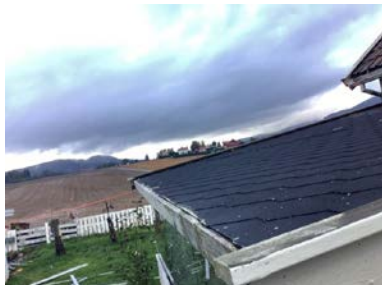
Taktekking er ikke ført over forkantbord.

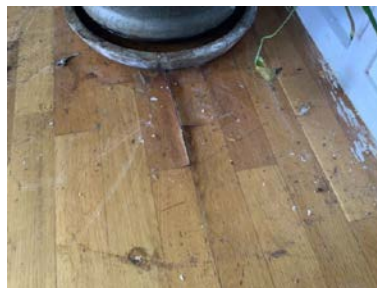
Parkettgulv har fuktskader og svimerker.

Fuktskadet parkett.

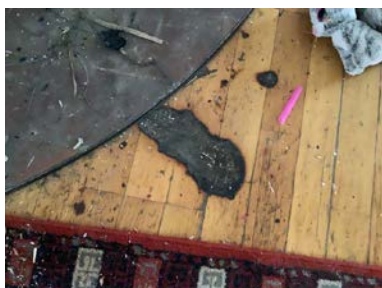
Svimerker i parkettgulv.

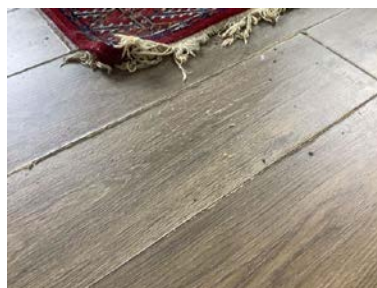
Laminatgulv er svellskadet.

Svellskadet laminatgulv.

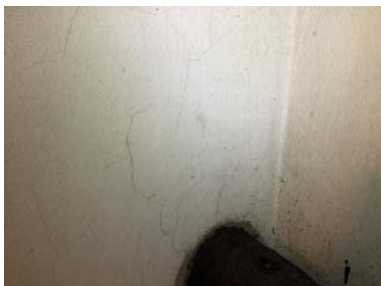
- Det er påvist sprekker og/eller riss i pipe.
- Mer enn halvparten av forventet brukstid er passert på pipe.

Eksempel på riss i pipe.

Riss og sprekker bør utbedres ved vedlikehold.

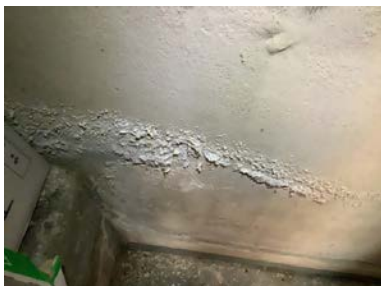
- Det er påvist indikasjoner på noe fuktgjennomtrenging i kjellergulv.
- Det er påvist indikasjoner på noe fuktgjennomtrenging inn i kjellermur.

Saltutslag på murvegg.

- Det påviste fuktnivå gir grunn til å overvåke konstruksjonen jevnlig for å se utvikling over tid, og eventuelt foreta tiltak for å unngå fuktskader.

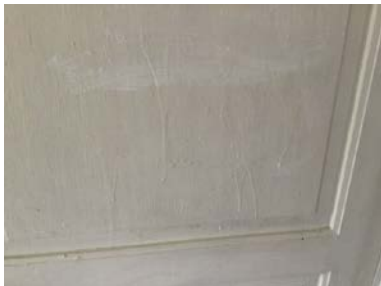
Dør er grovt malt.

Overflødig maling bør skrapes vekk og dører må males igjen. Skadet vrider må skiftes ut eller utbedres.

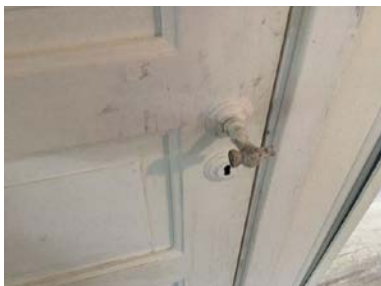
Skadet vrider og dør er grovt malt.

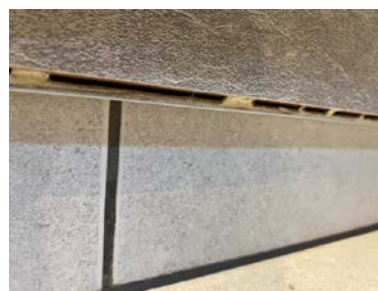
Mangelfull fuge mellom platebunn og sokkellist.

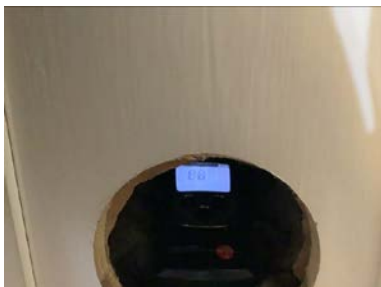
Hulltaking er foretatt uten å påvise unormale forhold. Hulltaking er foretatt i trappegang bak dusjhjørnet. Fuktivotemåling (vekt%) i konstruksjonen ble målt til 8.

Hulltaking, og det måles tørt.

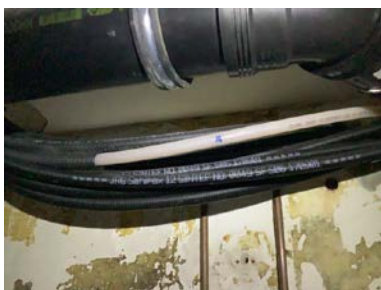
Evt. lekkasjevann fra varerør ledes ikke til sluk.

Dette kan utbedres ved å forlenge varerør til rom med sluk eller ved å montere lekkasjesikring under varerøret.
