Nuggursvegen 317, 2219 BRANDVAL

Tilstandsrapport

Befaringsdato: 10.09.2024

Rapportdato: 16.09.2024

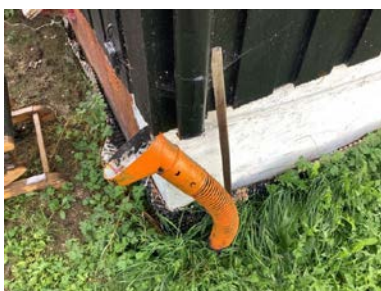
Mangelfull bortledning av takvann.

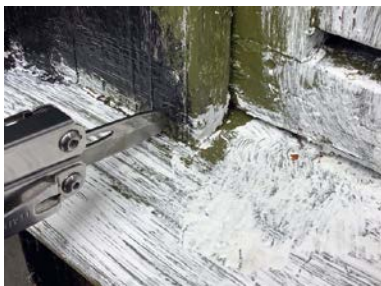
Omramming rundt vinduer er ført helt ned til vannbrett, og dette har ført til råteskader da omramming kan trekke opp fukt fra vannbrett.

Omramming rundt vinduer er ført helt ned til vannbrett og dette har ført til råteskader.

Det bør etableres spalte mellom omramming og vannbrett slik at fukt ikke kan trekkes opp fra vannbrett.

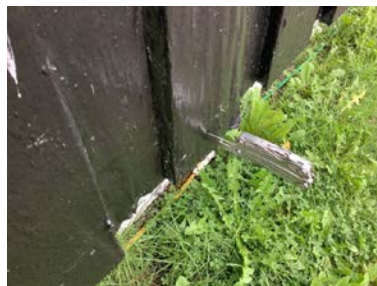
Deler av bordkledningen er nymalt, og det er overmalte råteskader. Det er derfor krevende å vite nøyaktig omfang av råteskader i bordkledningen.

Overmalte råteskader.

- Råteskadet trekledning må skiftes ut.

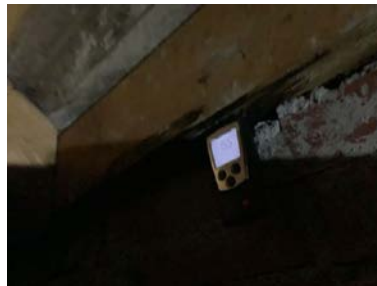
Det er påvist fuktskjolder rundt pipe.

Misfarging rundt pipe, men det måles tørt.

Loftet bør undersøkes ved forskjellige klimatiske forhold for å oppdage eventuelle kondensdannelser eller lekkasjer.

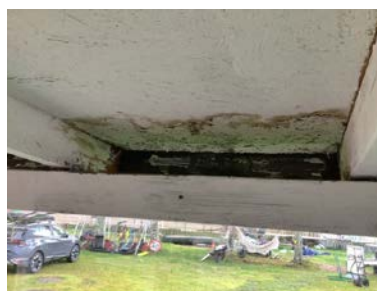
Det er sviakt i takkonstruksjonen, og det er fuktskader i nedre del.

Fuktskadet fremkant av takkonstruksjon.

- De påviste skader må utbedres.

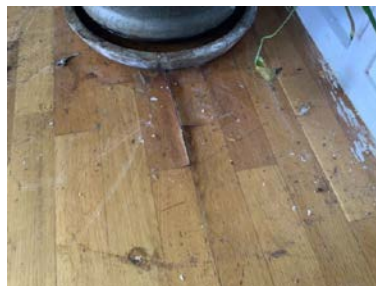
Parkettgulv har fuktskader og svimerker.

Fuktskadet parkett.

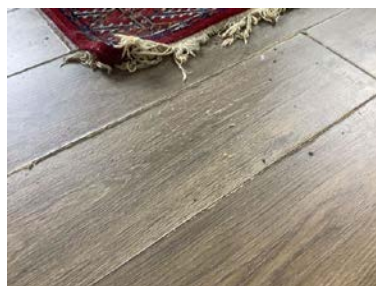
Laminatgulv er svellskadet.

Svellskadet laminatgulv.

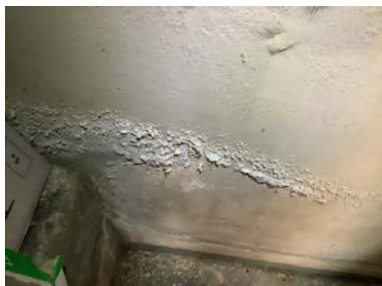
- Det er påvist indikasjoner på noe fuktgjennomtrenging i kjellergulv.
- Det er påvist indikasjoner på noe fuktgjennomtrenging inn i kjellermur.

Saltutslag på murvegg.

- Det påviste fuktnivå gir grunn til å overvåke konstruksjonen jevnlig for å se utvikling over tid, og eventuelt foreta tiltak for å unngå fuktskader.

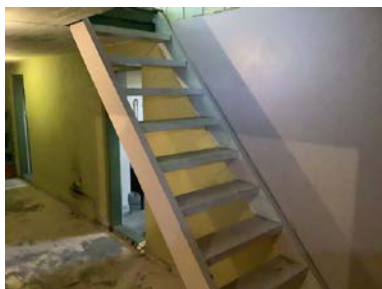
Kjellertrapp mangler rekkverk og håndløper.

- Det er ikke krav om utbedring av åpninger opp til dagens krav.
- Rekkverk må monteres for å lukke avviket.
- Håndløper bør monteres, men det var ikke krav på byggetidspunktet.

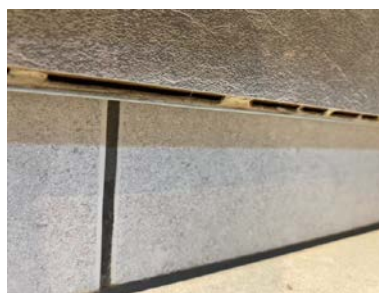
Mangelfull fuge mellom platebunn og sokkellist.

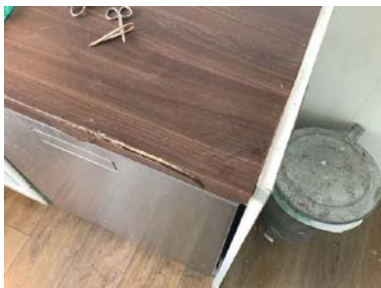
Skadet benkeplate og svellskadet dekkside.

Kjøkkeninnredning er moden for utskifting, men den kan utbedres på enklere måter etter egne ønsker.

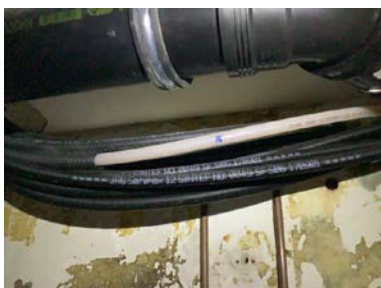
Evt. lekkasjevann fra varerør ledes ikke til sluk.

Dette kan utbedres ved å forlenge varerør til rom med sluk eller ved å montere lekkasjesikring under varerøret.
