Sandumveien 320, 1960 LØKEN

**Velholdt, pen enebolig med  
innglasset terrasse, sydvendt  
terrasse, garasje og nylig innredet  
loft. Solfyllt og landlig.**

# Tilstandsrapport

Befaringsdato: 24.04.2025

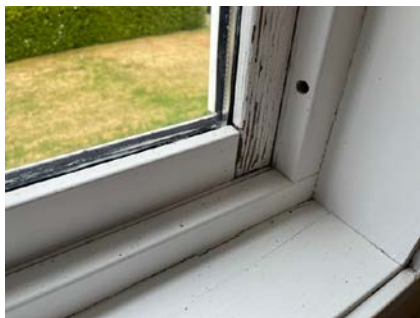
Fukt/råteskade i vindu loftetasje

Det bør etableres beslag utvendig på vinduer, for å stoppe vann/fuktighet fra å trenge inn i konstruksjon.

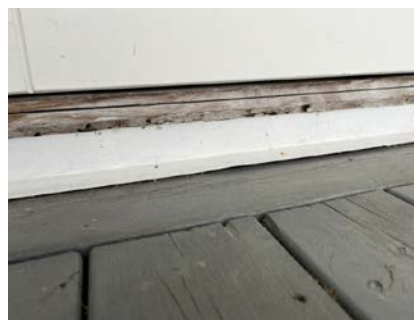
Dårlig tetting under ytterdør.

Dørvrider på balkongdør bør monteres korrekt.

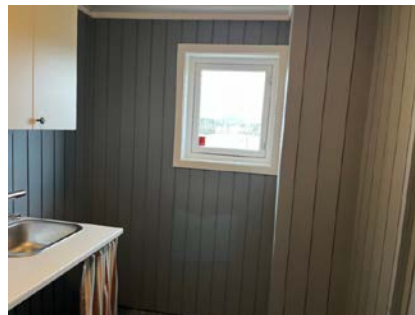
Manglende tettesjikt på vegger.

Det bør påregnes renovering av vaskerom.

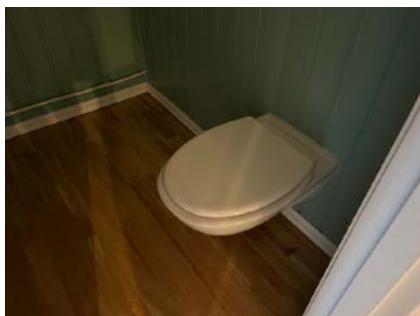
Manglende drenering. Ikke ventilasjon fra rommet.

For å lukke avviket må det etableres tilstrekkelig lufting fra rommet.  
Og det må monteres vannstoppssystem. Ved lekkasje fra toalett vil det kunne renne vann innvendig i vegg, som kan forårsake skader i flere rom i begge etasjer.
