Sandumveien 320, 1960 LØKEN

**Velholdt, pen enebolig med  
innglasset terrasse, sydvendt  
terrasse, garasje og nylig innredet  
loft. Solfyllt og landlig.**

# Tilstandsrapport

Befaringsdato: 24.04.2025

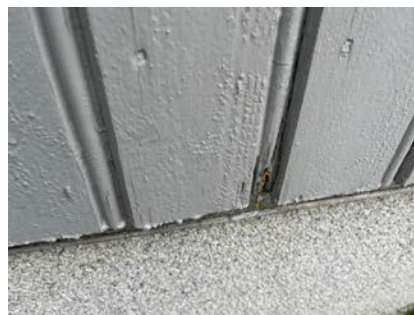
- Utvendig > Veggkonstruksjon - Veggene har bindingsverkskonstruksjon fra byggeåren. 1936, 1990-tallet og 2005, iht. tidligere tilstandsrapport. Fasade/kledning har stående bordkledning fra 2005. Vurdering av avvik: Det er ingen eller liten lufting i nedre kant av kledning mot grunnmur. Det er påvist spredte råteskader i bordkledningen. Det er værslitt/oppsprukket trevirke/trepaneler. Det er ingen eller liten lufting i nedre kant av kledning. Det ble funnet spredte råteskader i kledning. Konsekvens/tiltak: Råteskadet trekledning må skiftes ut. Råteskadet kledning må skiftes ut. Det henvises også til Mycoteam sitt vurderingsnotat fra 06.10.2021 som omhandler luftet vs. ikke luftet kledning. Det anbefales dog ytterligere undersøkelser på løsning for lufting av kledning. Ved skifte av råteskadet kledning bør det etableres luftespalte bak kledning.

Spredte råteskader i kledning.

Ved skifte av råteskadet kledning bør det etableres luftespalte bak kledning.

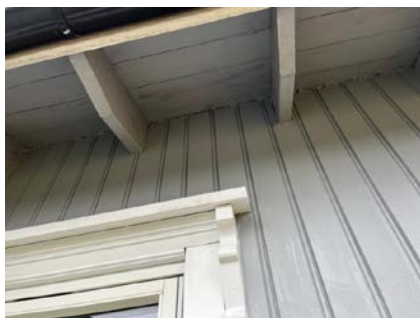
- Utvendig > Takkonstruksjon/Loft - Takkonstruksjonen har sperrekonstruksjon, antatt fra ca. 2005 ved ombygging/tilbygg av boligen. Lite kaltloft mot møne og kalde knekott. Bemerkes at kaltloft og knekott ikke er inispisert da det er manglende tilgang. Det er også manglende tilgang til kaltloft over soverommene i 1.etg. Vurdering av avvik: Det er begrenset/dårlig ventilering av takkonstruksjonen. Det er ikke synlig luftespalte i isolerte skrå-himlinger i loftetasje. Ukjent løsning. Det er ikke tilgang til inspeksjon av kaltloft eller kneloft i bygning. Konsekvens/tiltak: Lufting/ventilering bør

Ingen lufteskalte ved raft.

forbedres. Det bør etableres tilgang til kaltloft og knekott. Ved manglende lufting av skrå isolerte himlinger kan det oppstå kondens som kan forårsake skader i konstruksjonene.

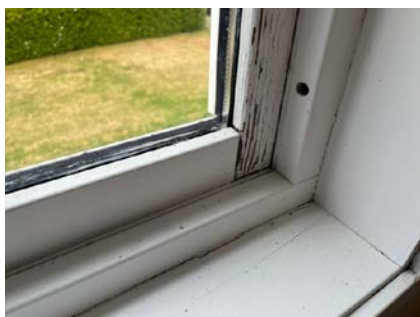
- Utvendig > Vinduer - Bygningen har malte trevinduer med 2-lags glass. Det ble funnet vinduer fra 2005. Flere vinduer med ukjent alder. Vurdering av avvik: Det er påvist at enkelte vinduer er vanskelig å åpne/lukke. Det er påvist avvik rundt innsettingsdetaljer. Det er påvist vinduer med fukt/råteskader. Flere vinduer er vanskelige å lukke helt igjen. Fleste Vinduer mangler beslag utvendig på vannbrett. Ett vindu i stort soverom i loftetasje med råteskader i karm. Konsekvens/tiltak: Det må påregnes noe vedlikehold og at enkelte vinduer må skiftes ut. Vinduer med råteskader må erstattes med nye. Vinduer må justeres. Vinduer må justeres. Vindu med råteskade må skiftes ut. Det bør etableres beslag utvendig på vinduer, for å stoppe vann/fuktighet fra å trenge inn i konstruksjon.

Fukt/råteskade i vindu loftetasje

Det bør etableres beslag utvendig på vinduer, for å stoppe vann/fuktighet fra å trenge inn i konstruksjon.

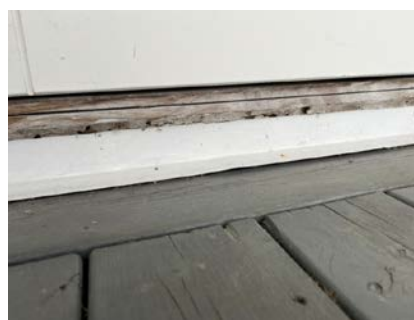
- Utvendig > Dører - Bygningen har malt hovedytterdør med slett innside, sporfrest utside og glassfelt. Malte balkongdører i tre med glassfelt. Balkongdør i stue/kjøkken fra 2005 iht. dato på produkt. Ukjent alder på balkongdør i liten stue. Hovedytterdør fra 2004 iht. dato på produkt. Vurdering av avvik: Det er påvist avvik rundt innsettsingsdetaljer. Det er påvist andre avvik: Ytterdør subber noe i karm/terskel. Balkongdør i liten stue med feil montert dørvrider. Det er manglende beslag opp under terskel på ytterdør. Konsekvens/tiltak: Det må foretas tiltak for å lukke avviket. Ytterdør må justeres. Det bør monteres beslag som tetter tilstrekkelig under dør. Dørvrider på balkongdør bør monteres korrekt.

Dårlig tetting under ytterdør.

Dørvrider på balkongdør bør monteres korrekt.

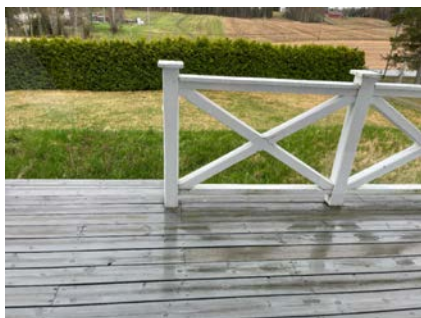
- Utvendig > Balkonger, terrasser og rom under balkonger - Terrasse med tilgang fra stue/kjøkken.: Fundamentert på støpte pilarer, antatt satt til fast grunn. Bjelkelag, splategulv og rekkverk i tre. Deler av terrasse er innglasset med 4-delte skyve-dører med glass. Vurdering av avvik: Åpninger i rekkverk er ikke i henhold til krav i dagens forskrifter. Rekkverket er for lavt i forhold til dagens krav til rekkverkshøyder. Det er påvist andre avvik: Rekkverk er i dag 90cm høyt. Dagens krav til rekkverk er 100cm. Åpninger i rekkverk er for store iht. krav ved oppføring. Det er værslitt rekkverk og begynnende fukt/råteskader i rekkverk. Konsekvens/tiltak: Det er ikke krav om utbedring av rekkverkshøyde opp til dagens forskriftskrav. Det må foretas tiltak for å lukke avviket. Åpninger i rekkverk må endres for å tilfredsstille krav på byggemeldingstidspunktet. Begynnende råteskader i rekkverk vil bli skiftet ut ved endring av åpninger i rekkverk. Åpninger i rekkverk må lages mindre for å tilfredsstille krav ved oppføring. Det er fare for at barn kan kripe gjennom rekkverk og falle ned med dagens åpninger. Åpninger er for store på trapp også.

Store åpninger i rekkverk

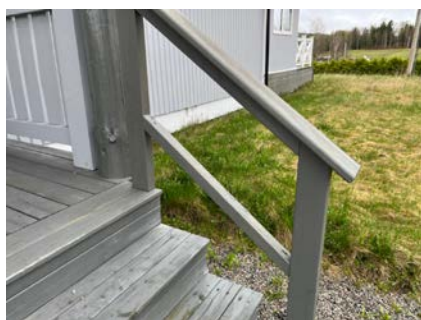
- Utvendig > Utvendige trapper - Overbygget trapp ved entre. Fundamenter på ringmur i lettklinkerblokker. Bjelkelag, spalategulv og rekkverk i tre. Vurdering av avvik: Åpninger i rekkverk er ikke i henhold til krav i dagens forskrifter. Rekkverkshøyder er under dagens forskriftskrav til rekkverk i trapper. Rekkverkshøyde er kun 78cm. Krav til rekkverk på trapp er 90cm. Åpninger i trapp er for store iht. krav ved oppføring. Konsekvens/tiltak: Åpninger i rekkverk må endres for å tilfredsstille krav på byggemeldingstidspunktet. Rekkverkshøyde må endres for å tilfredsstille krav på byggemeldingstidspunktet. Høyde på rekkverk og åpninger i rekkverk må endres for å lukke avviket. Det er i dag fare for fallskader når det er for store åpninger i rekkverk.

Lavt rekkverk, store åpninger.

Høyde på rekkverk og åpninger i rekkverk må endres for å lukke avviket.  
Det er i dag fare for fallskader når det er for store åpninger i rekkverk.

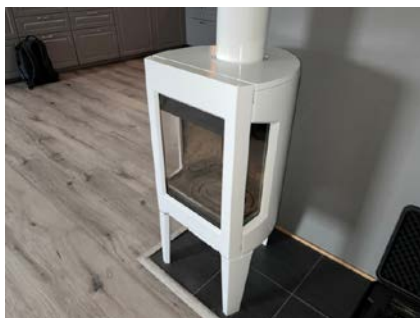
- Innvendig > Pipe og ildsted - Boligen har elementpipe og vedovn/peisovn i stue/kjøkken 1.etg. Ubrennbar plate foran ovn i stue er for liten. Det er opplyst i tidligere boligsalgsrapport at pipe er renoveret med stålrørinnsats. Ukjent årstall. Vurdering av avvik: Avstanden mellom ildstedet og brennbart materiale er for liten. Plate under vedovn i stue/kjøkken er for liten iht. krav. Konsekvens/tiltak: Større avstand til brennbart materiale må lages. Det må etableres større ubrennbar flate under/foran ildsted.

For liten plate foran ildsted

Det må etableres større ubrennbar flate under/foran ildsted.

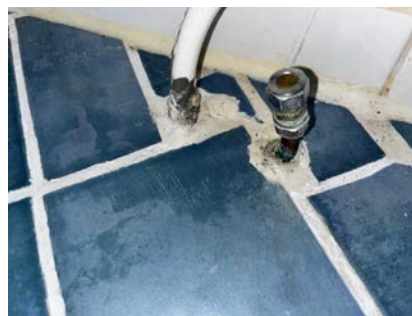
- Våtrom > 1.Etasje > Bad > Sluk, membran og tettesjikt - Det er plastsluk og smøremembran med ukjent utførelse. Vurdering av avvik: Det er påvist tegn på utettheter på våtrommet. Det er rundt sluk påvist en ikke-fagmessig utførelse av membran/tettesjikt/klemring. Mer enn halvparten av forventet brukstid er passert på membranløsningen. Klemring i sluk er ikke montert korrekt. Slukmansjett er delvis synlig i deler av sluket. Ved denne slukløsning/klemring skal ikke mansjett føres under klemring. Konsekvens/tiltak: Løsningen/utførelsen rundt rørgjennomføringer gir fare for fukt inn i konstruksjoner. Våtrommets tettesjikt/membran står foran utbedring/utskiftning. Det må foretas utbedring for å unngå fuktskader i konstruksjonen. Installering av tett dusjkabinett anbefales. Det bør gjøres ytterligere undersøkelser av membran/tettesjikt ved sluk og ved gjennomføringer i gulv/vegger. Det er i dag fare for fuktgjennomtrengning i konstruksjon.

Synlig hull ved rørgjennomføring

Det bør gjøres ytterligere undersøkelser av membran/tettesjikt ved sluk og ved gjennomføringer i gulv/vegger. Det er i dag fare for fuktgjennomtrengning i konstruksjon.

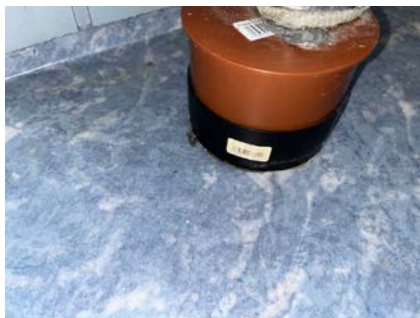
- Våtrom > 1.Etasje > Vaskerom > Generell - Aktuell byggeforskrift er byggeforskrifter fra før 1997. Dokumentasjon: ingen dokumentasjon. Vaskerom er gitt TG 3 med begrunnelse av sprekk i belegget ved rørgjennomføring, belegget er ikke klemt i sluk, og manglende membran/tettesjikt på vegger bak innredning/utslagsvask. Utslagsvask i benkeplate er løs, ikke festet til plate. Vurdering av avvik: Våtrommet må oppgraderes for å tåle normal bruk etter dagens krav. Vaskerom er gitt TG 3 med begrunnelse av sprekk i belegget ved rørgjennomføring. Belegget er ikke klemt i sluk, og manglende membran/tettesjikt på vegger. Servant i benkeplate er løs. Konsekvens/tiltak: Våtrommet må totalrenoveres. Alle forhold med tettesjikt, våtsone, sluk m.m. må dokumenteres.

Sprekk i belegg.

- Våtrommet må totalrenoveres. Alle forhold med tettesjikt, våtsone, sluk m.m. må dokumenteres.

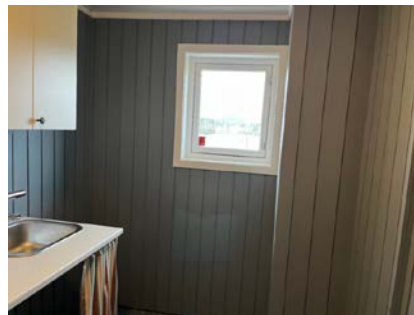
- Våtrom > 1.Etasje > Vaskerom > Tilliggende konstruksjoner våtrom - Hulltaking er ikke foretatt da det ikke er fysisk mulig pga tilliggende konstruksjoner. Vurdering av avvik: Den valgte konstruksjonsutforming gir økt fare for skader. Da det er manglende membran/tettesjikt på vegger vil det være økt fare for skader. Konsekvens/tiltak: Det bør påregnes renovering av vaskerom.

Manglende tettesjikt på vegger.

Det bør påregnes renovering av vaskerom.

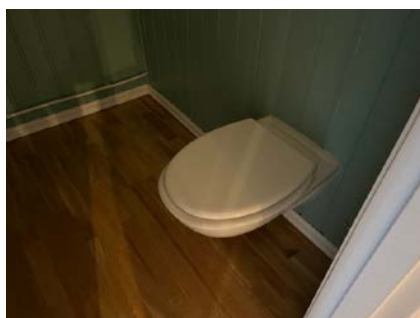
- Spesialrom > Loft > Toalettrom > Overflater og konstruksjon - Toalettrom i loftetasje. Vegghengt toalett og lite servantskap med hel servant. Vurdering av avvik: Det er ikke påvist tilfredsstillende løsning for å synliggjøre lekkasje fra innebygget systerne. Toalettrom har ingen ventiler fra rommet, NS 3600 krever mekanisk avtrekk for å kunne gi TG 0/1. Toalettrom mangler tilluftsventilering, f.eks. spalte/ventil ved dør. Det er manglende synliggjøring av lekkasjevann fra toalett. Det er ikke avtrekk og

Manglende drenering. Ikke ventilasjon fra rommet.

For å lukke avviket må det etableres tilstrekkelig lufting fra rommet. Og det må monteres vannstoppssystem. Ved lekkasje fra toalett vil det kunne renne vann innvendig i vegg, som kan forårsake skader i flere rom i begge etasjer.

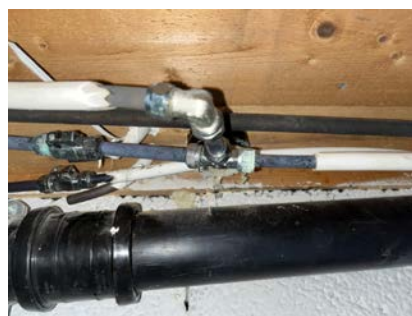
- Tekniske installasjoner > Vannledninger - Innvendige vannledninger er av kobber med plastkappe. Rør går åpent i kjellerrom. Vurdering av avvik: Det er påvist ufagmessig utførelse av vannledninger. Det drypper fra rørskjøter. Det er irr på rør. Det ble observert drypp fra en rørskjøt i kjellerrom. Det er vannrør med dårlig innfesting til vegg/tak i kjellerrom. Flere rør med irr. Konsekvens/tiltak: Anlegget bør sjekkes av fagperson. Utette rørkoblinger må skiftes/utbedres. Rørkoblinger må utbedres.

Drypp fra rørskjøt

Rørkoblinger må utbedres.
