Steinsetbygdvegen 1385, 2890 ETNEDAL

**Koselig fritidsbolig i naturskjønne omgivelser - nydelig utsikt over Steinsetfjorden - gode turområder.**

Befaringsdato: 24.07.2025

Rapportdato: 31.07.2025

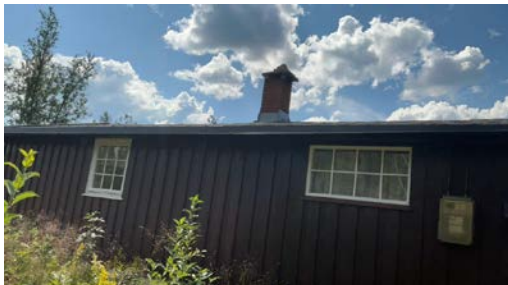
Skjevheter/svai på takflate.

Ved betydelige utbedringsbehov bør man alltid vurdere muligheten for å oppgradere taket til dagens tekniske standard. Hver vår og høst bør man gjennomføre inspeksjoner av alle tak for å vurdere tilstanden og identifisere nødvendige tiltak. Mangelfullt eller feil vedlikehold kan redusere levetiden eller forårsake betydelige skader. Å gjennomføre etterisolering er en av flere potensielle tiltak for å minimere varmetapet i bygningen, og det bør integreres som en del av en helhetlig plan for energioppgradering av hele bygningen. Merk at dampspærre mellom kald og varm sone bør undersøkes før etterisolering starter. Jeg anbefaler ytterligere undersøkelser. Konsekvensen kan være redusert brukstid og fuktskader.

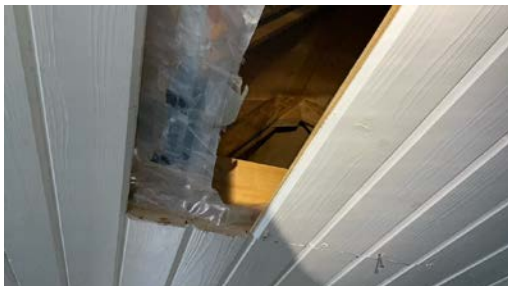
Kaldtloft er delvis innsisert fra luke. Kaldtloft er ikke fullstendig innsisert. Dette tilsier at det kan være feil eller mangler som ikke er avdekt i rapporten.

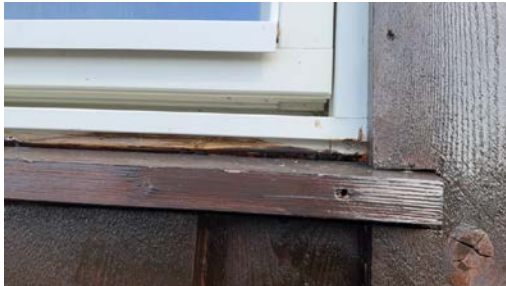
Utett mellom vannbrett og vindu. Dette øker risikoen for fuktinntrengning.

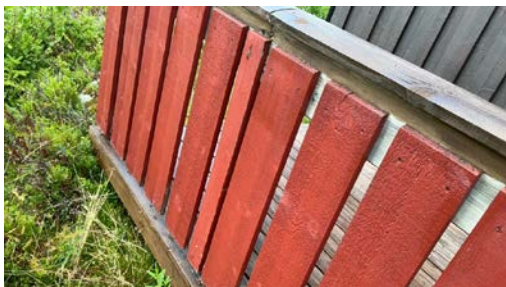
Værslitte overflater.
