Gamlevegen 4, 2219 BRANDVAL

**Oppussingsobjekt på stor tomt  
sentralt på Brandval!**

Befaringsdato: 09.04.2024

## Tilstandsrapport

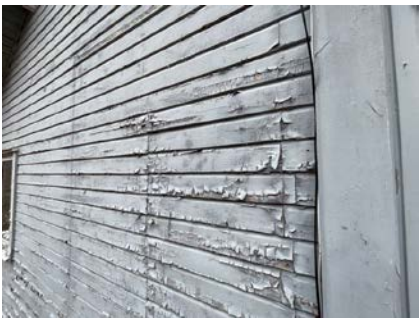
Mye flasset maling

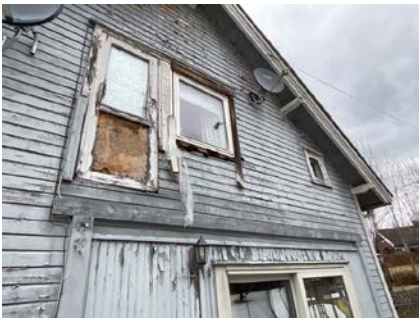
Mangelfull omramming beslag (terrassedøren er blendet innefra)

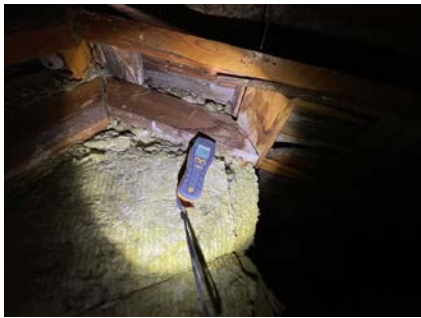
Skjolde ved pipegjennomføring.

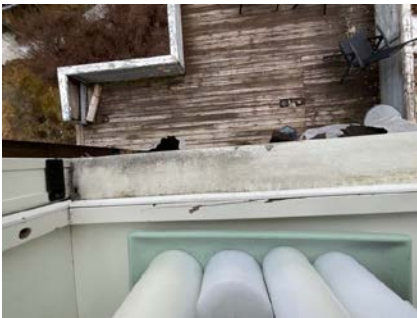
Sprekk karm soveromsvindu

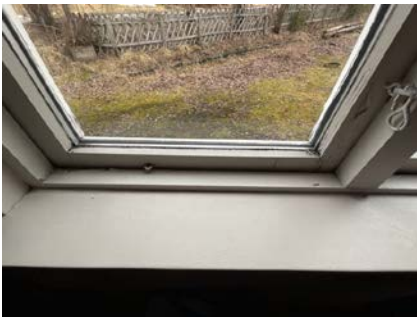
Kondensmerker inv.

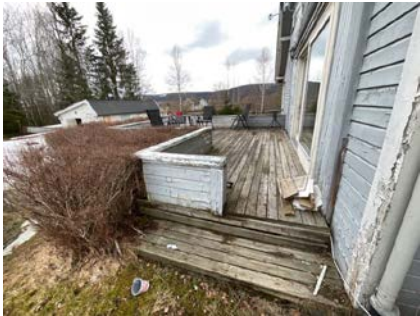
Råteskadet meget lavt rekkverk

Tid for en generell restaurering.  
**Kostnadsestimat: 50 000 - 100 000**

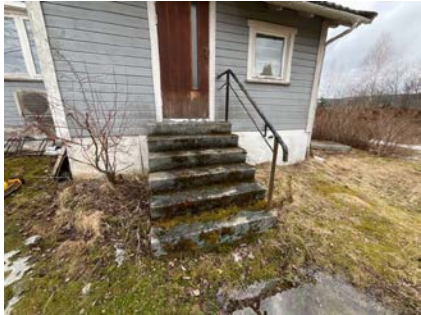
Kun rekkverk en side

Skitte/lime fliser og montere rekkverk.  
**Kostnadsestimat: 10 000 - 50 000**

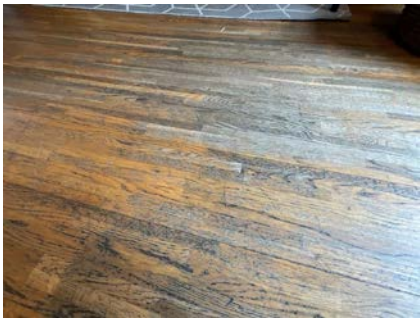
Slitasje parkett

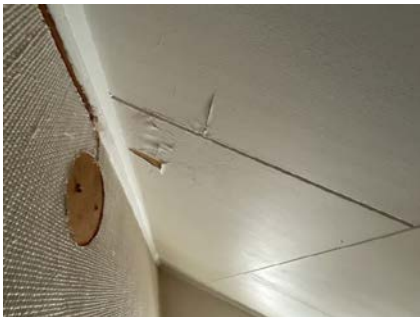
Flass himling gang 2.etg.

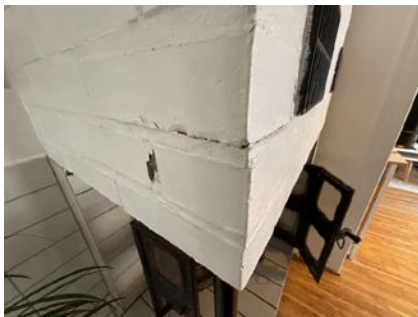
Riss peiskappe

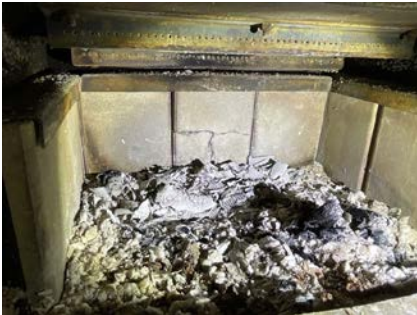
Pipe og ildsted - Ildfast plate mangler på gulvet under/foran ildstedet. Pipevanger er ikke synlige. Det er påvist sprekker i ildfast stein inne i ovnen.

Sprukken ildfast stein

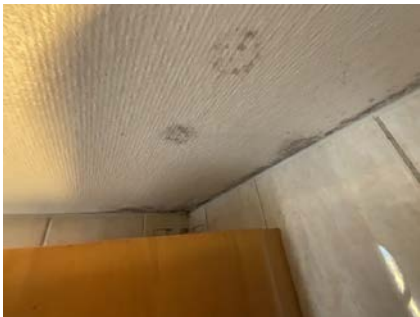
Eksempel sverte i himling.

Himling bør utbedres males om og ventilering må opprettholdes.

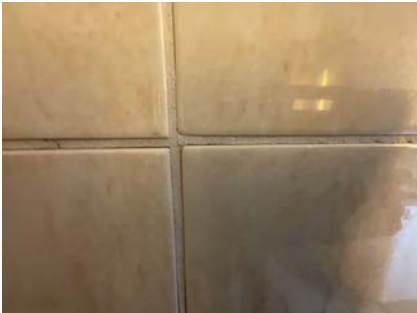
Sprekker flisfuger dusjhjørne

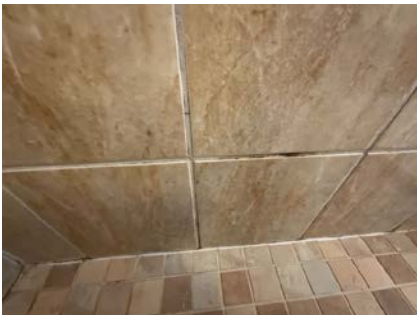
Svertesopp fuger
