Gamlevegen 4, 2219 BRANDVAL

**Oppussingsobjekt på stor tomt  
sentralt på Brandval!**

Befaringsdato: 09.04.2024 Rapportdato: 12.04.2024 Oppdragsnr.: 13377-1389 Referansenummer: BF1677  
Autorisert foretak: Melbye Bygg og Takst Vår ref: Lars Oskar Melbye

## Tilstandsrapport

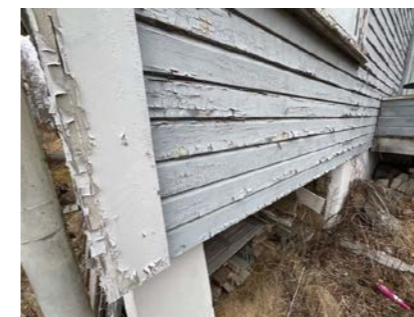
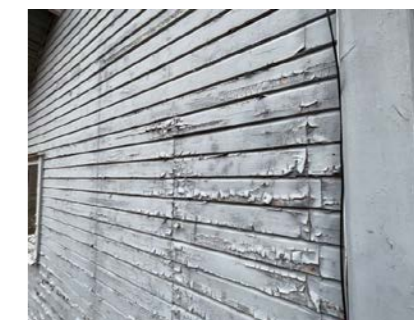
Nærmere undersøkelser må foretas. Tømmerkonstruksjon ikke mulig å besiktige, men kan ikke utelukkes ha skade mtp. tilstand og fraværende fuksikringer som beslag ved vinduer etc. Prisestimat vil avhenge av videre undersøkelser, men en ny helhetlig utv. kledning m/omramninger påregnelig utvendig.

Mye flasket maling

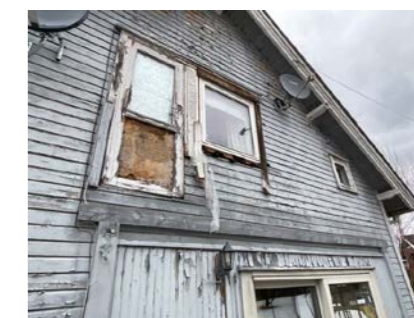
Mangelfull omramming beslag (terrassedøren er blendet innefra)

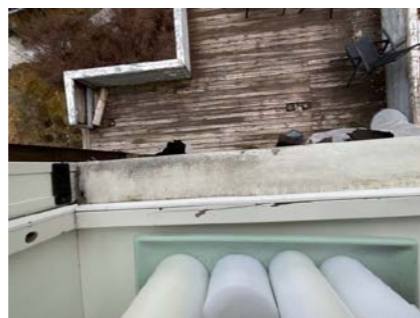
Kondensmerker inv.

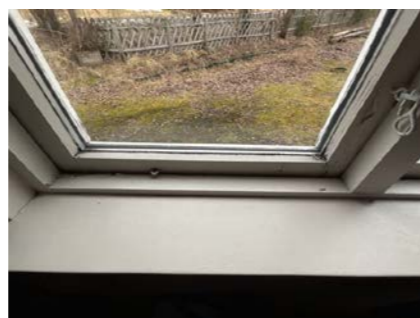
Utvendige slitasjer/flass

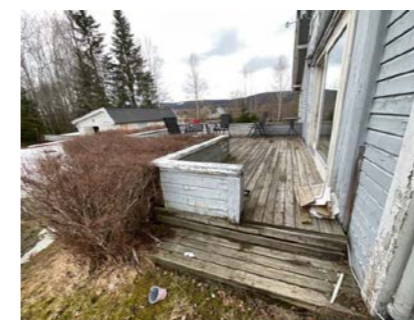
Råteskadet meget lavt rekkverk

Tid for en generell restaurering.

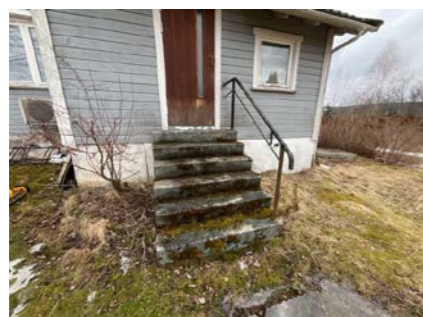
Kun rekkverk en side

Skitte/lime fliser og montere rekkverk.

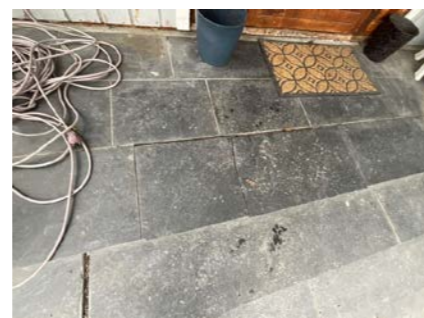
Løse/sprukne flis hovedentre.

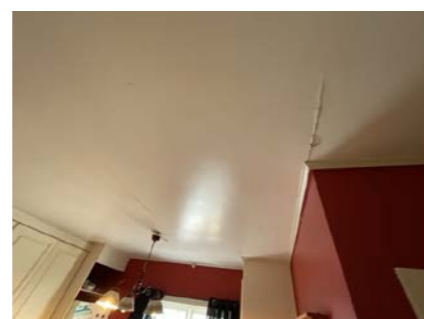
Sprukken kjøkkenhimling

- Overflater må utbedres eller skiftes.

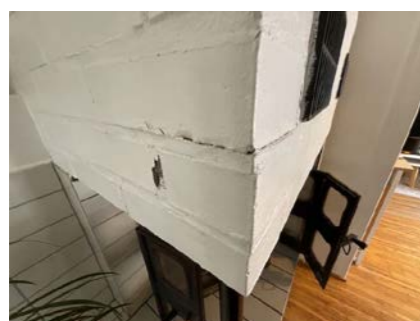
Riss peiskappe

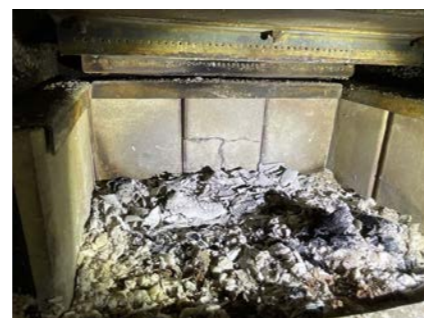
Sprukken ildfast stein

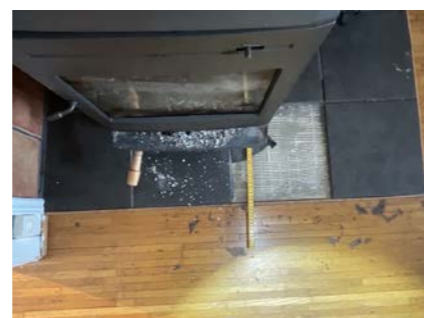
Kort utstikk av flisfelt foran vedinnlegg og flis løsnet/mangler

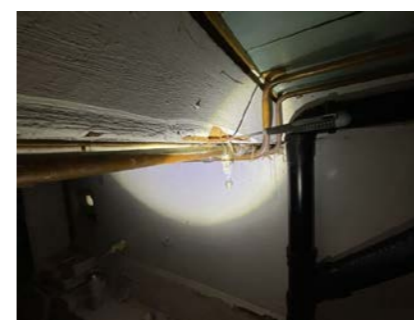
Litt råte i nedkant bjelke ved luke

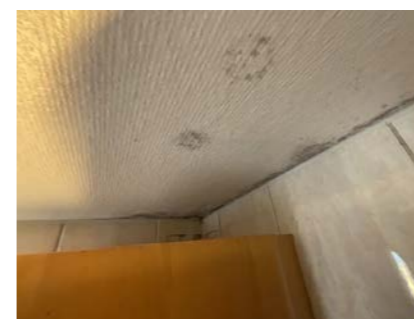
Eksempel sverte i himling.

Himling bør utbedres males om og ventilering må opprettholdes.

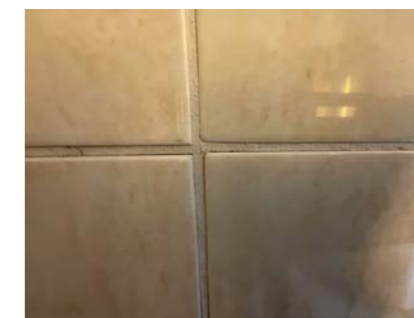
Sprekker flisfuger dusjhjørne

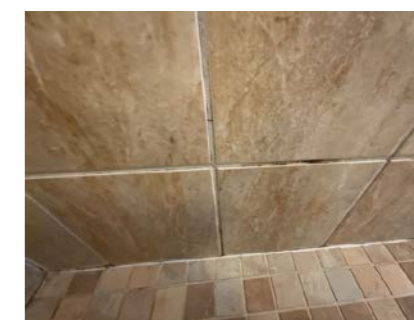
Svertesopp fuger

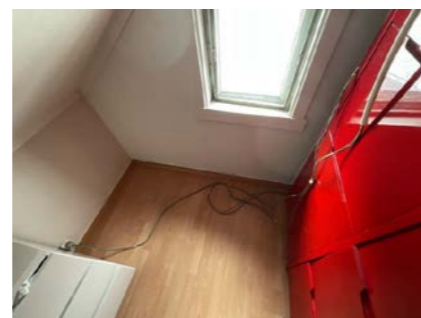
Ja Det er påvist en provisorisk løsning med løs ledning og stikk i kott for hovedsoverom samt uferdig koplingsboks på loft. Tilsyn anbefales.

Uferdig koplingsboks på loft.
