# Sannidalsveien 379

13.03.2026

# Tilstandsrapport

## ENEBOLIG

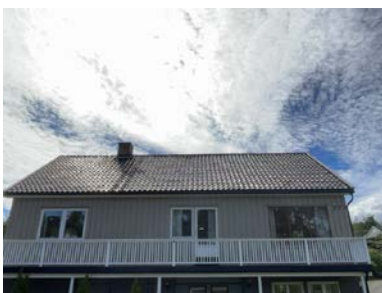
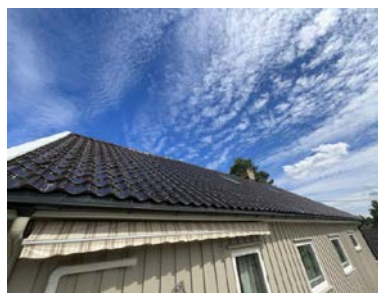
- Tidspunkt for utskiftning av takteking nærmer seg.
- Overvåk tilstanden jevnlig. For å få tilstandsgrad 0 eller 1 må tekingen skiftes ut, men tidspunktet for når dette er nødvendig er vanskelig å si noe om.
- Tidspunkt for utskiftning av undertak nærmer seg.

Utsnitt takteking.

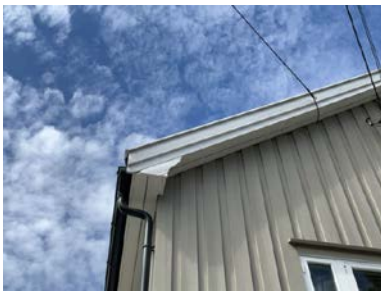
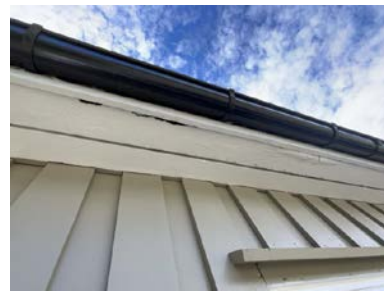
- Det er påvist fukt/råteskader i takkonstruksjonen.

Takkonstruksjonen er gjenbygd, og kun kontrollert fra synlige konstruksjonsdeler.  
Det er registrert fuktskader i himling rundt pipe, råte i gesimsbord og vindskier.

Utsnitt takkonstruksjon.

- Det må gjennomføres ytterligere undersøkelser.
- Råteskadede konstruksjoner må skiftes ut.

Det må utføres ytterligere undersøkelser og konstruksjonsdeler må skiftes etter behov.  
Da takkonstruksjon er gjenbygd er kostnadsestimat antatt utfra synlige konstruksjonsdeler.

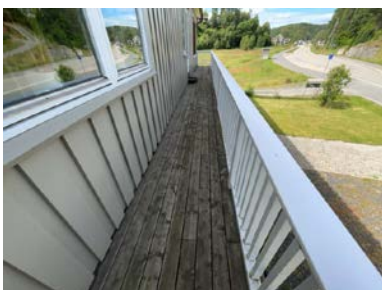
Det er registrert eldre terrassedekker med sprekker i treverk og aldersslitasje.  
Det er registrert stedvis løse skiferheller med sprekker i fuger.

Utsnitt terrasse i tre.

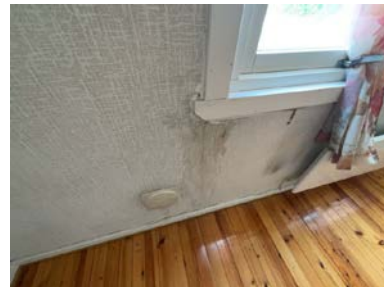
Det er registrert stedvis slitasje, skader og merker etter gamle fuktskader på overflater.

Utsnitt overflater.

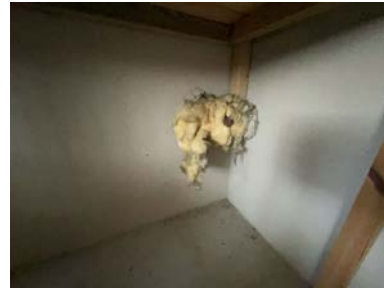
Det er registrert piperør på lager 1 etasje som er tettet med isolasjon, det er registrert rennemerker fra feieluke og det er registrert sprekk i pipe i 3 etasje med rennemerker.

- Det er påvist sprekker og/eller riss i pipe.

Utsnitt pipe.

Sprekker og riss i pipe må utbedres.

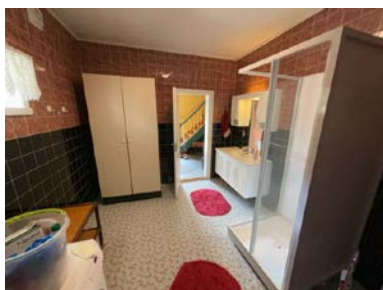
Utsnitt baderom.

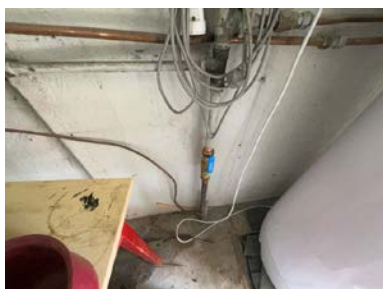
Stoppekran.

- Det er ikke behov for utbedringstiltak siden anlegget fungerer i dag, men ut ifra alder kan skader plutselig oppstå på eldre anlegg.

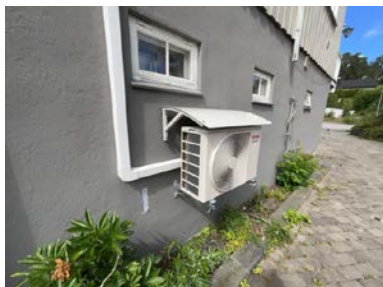
TG på varmepumper er satt utfra synlige fysiske skader eller løse ledninger.  
Varmepumpe er ikke funksjonstestet.

Varmepumpe utvendig komponent.

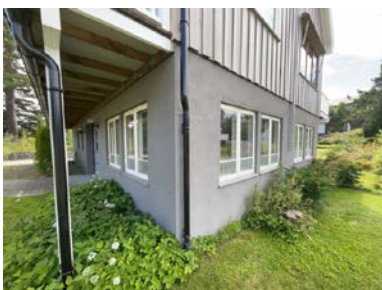
Avvik: Det er registrert skråriss som er symptom på setninger.

Grunnmuren har sprekke-dannelser.

Utsnitt grunnmur.

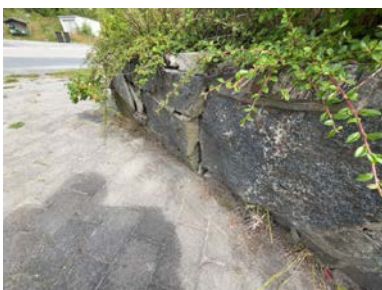
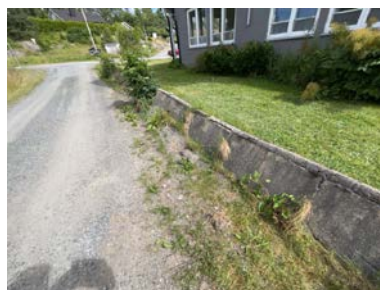
Avvik: Det er påvist mindre sprekker og/eller skjevheter i muren.

Utsnitt forstøtningsmur.
