Wergelands vei 23, 3613 KONGSBERG

**Hvorfor leie når du kan eie! -  
Praktisk 2- roms selveier med  
veranda - Gangavstand til sentrum**

# Befaringsrapport

Wergelands vei 23, 3613 KONGSBERG  
KONGSBERG kommune  
gnr. 8095, bnr. 6

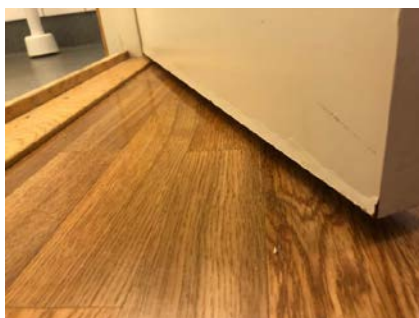
Bilde av dørbblad til badet

Dørblad og foringer til badet bør skiftes/utbedres.

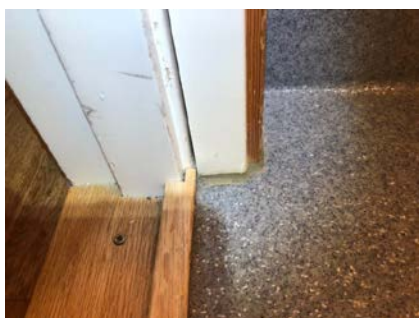
Bilde av foring

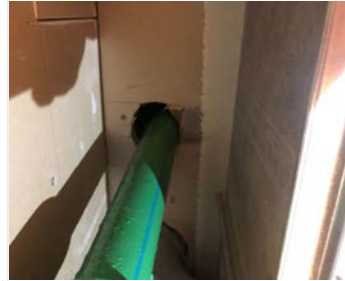
Manglende tetting rundt gjennomføringer

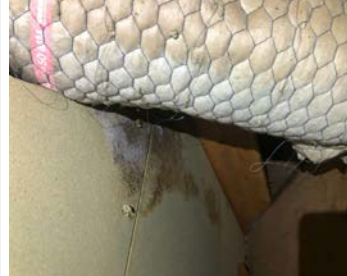
Undertak på loft

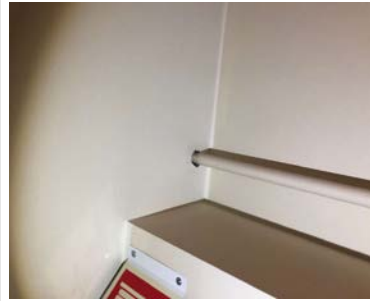
Rørgjennomføring i 2 etg

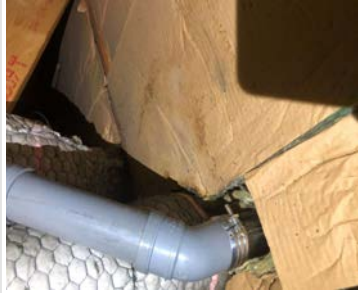
Fuktskjolder på isolasjon. Antatt fra kondens

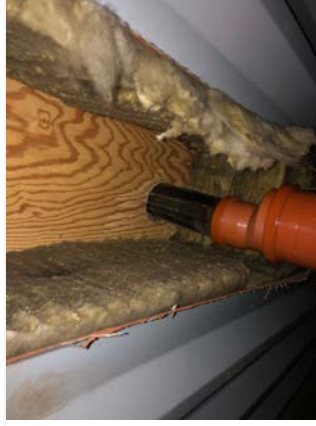
Bilde av manglende isolasjon rundt avløprør i krypkjeller

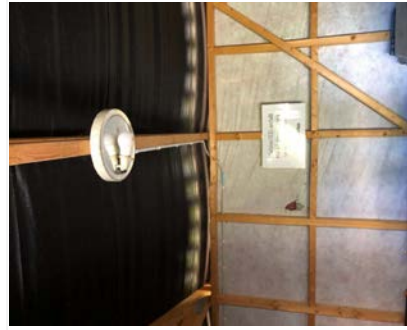
Lampe mangler kuppel

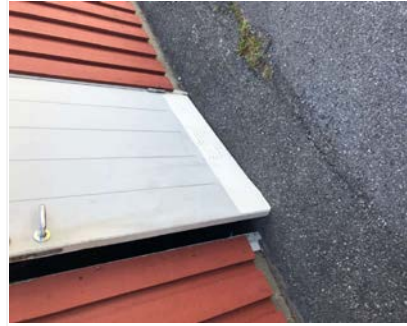
Dør som subber mot terreng
