Nordsihaugen 13, 7715 STEINKJER

**Velholdt sentrumsbolig. 3  
soverom I Dobbelgarasje med  
isolert tilbygg I Alle  
bofunksjoner på 1 plan.**

# Innhold

# Sammendrag av boligens tilstand

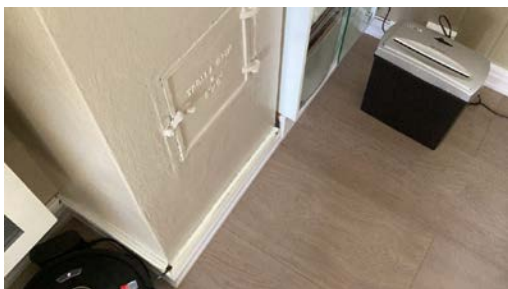
## TG 2 Rom Under Terreng

Ved søk med kapasitiv fuktindikator ble det registrert forhøyede fuktverdier på fritt eksponerte murvegger og gulv.  
På den tiden huset ble bygd, var det ikke vanlig med fuktsikring mot grunnen. Jordfukt vil derfor trenge inn.

Det anbefales på generelt grunnlag å unngå lagring av fuktømfintlige materialer/gjenstander direkte mot murflater. Dette for å unngå fare for angrep av mugg/råtesopp.

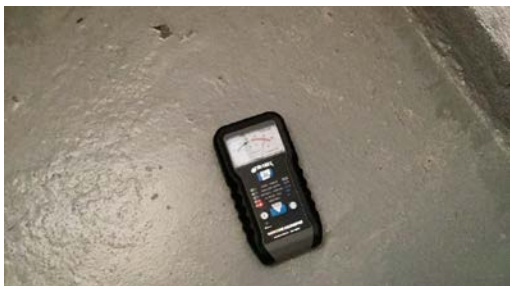
## TG 2 Kryp kjeller

Registrert en del organisk materiale liggende på bakken samt manglende fuktsperre mot grunnen.  
Ingen negative utslag ved tilfeldige fuktmålinger.

Kryp kjellere er generelt å betrakte som en risikokonstruksjon. Ofte beheftet med fukt, sopp og råteproblemer. Dette skyldes i hovedsak for dårlig ventilering og jordfukt transport fra grunnen.  
Kryp kjellere har behov for jevnlig inspeksjon for å kunne stoppe skadeutvikling på et tidlig tidspunkt.

Det anbefales å rydde opp i rommet og etablere fuktsperre mot grunnen.

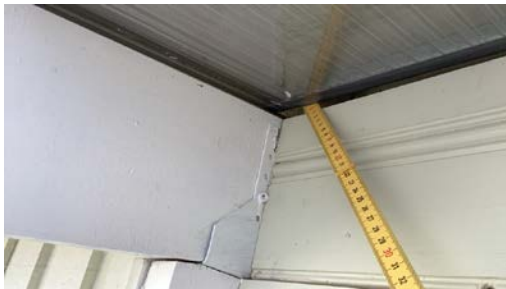
Glippe mellom vegg og takplate

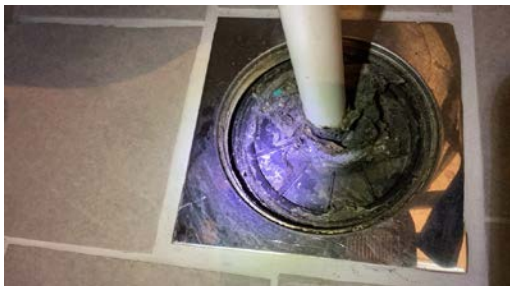
Hulltaking er foretatt og det er påvist avvik i hulltakingen. Hulltaking er foretatt ved/i soverom.

Registrert bruk av dampsperre både mot soverom og mot vaskerom. Dampsperre skal ikke brukes på innvendige vegger. Dette skaper økt fare for kondensering inne i konstruksjonen. Ingen negative utslag ved fuktmåling på befaringsdagen.

Jevnlig kontroll.

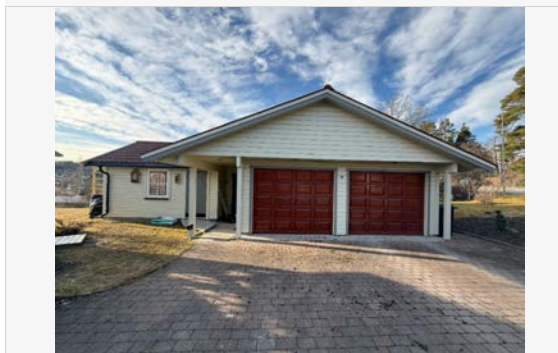
### Garasje

Registrert noe fuktskjolder i undertak i garasjedel.
