Futveien 1B, 8010 BODØ

**Rønvik - En innholdsrik  
vertikaldelt bolig med flott  
beliggenhet/Saltvern | Stort  
friområde i front, sjeldent | Garasje**

# Tilstandsrapport

Befaringsdato: 24.06.2025

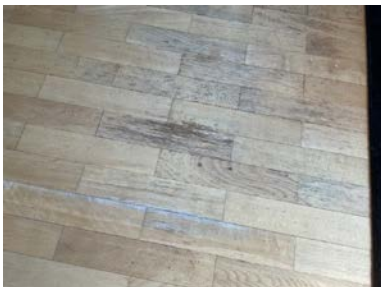
Det er noen fuktmerker under stuevindu, usikker årsak, kan være pga lekkasje omkring vindu eller pga vanning av blomster.

Det er noen fuktmerker i himling i kjeller under stue, det ble opplyst at disse har vært i mange år.

Fuktsøk under stuevindu

Fuktsøk i himling under stue

- Overflater må utbedres eller skiftes.

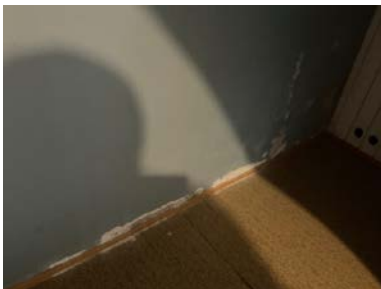
I bod er det oppført gulv, og her ble det registrert fukt.

- Det er påvist indikasjoner på noe fuktgjennomtrenging inn i kjellermur.

Det er registrert fukt i oppført gulv på bod

Gulv i bod må påregnes fjernet, da der er registrert fukt.

- Det påviste fuktnivå gir grunn til å overvåke konstruksjonen jevnlig for å se utvikling over tid, og eventuelt foreta tiltak for å unngå fuktskader.

Kostnadsestimat omhandler fjerning av gulv.

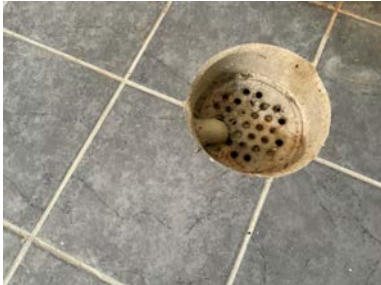
Det er et eldre vaskerom uten membran under fliser, løsningen fungerer med dagens bruk, da der ikke er fukt ømfintlige materialer i nærheten av gulv.

- Eldre sluk av støpejern er ofte utsatt for rust som kan medføre lekkasjer. Eventuelle lekkasjer kan medføre fuktskader på tilleggende konstruksjoner.
- Det må etableres tilfredsstillende membran/tettesjikt i våtrommets våtsone. Alle forhold med tettesjikt, våtsone, sluk m.m. må dokumenteres. Manglende membran/tettesjikt medfører risiko for lekkasjer og fukt i konstruksjonen.
