Brannklokkeveien 27A, 8622 MO I RANA

**Ny pris! Hel koblet tomannsbolig
med 2 stk 3-roms leiligheter og
innredet kjeller-og loftsetasje.**

Velkommen til Toraneset og Brannklokkeveien 27A - en hel koblet tomannsbolig i 4 plan.

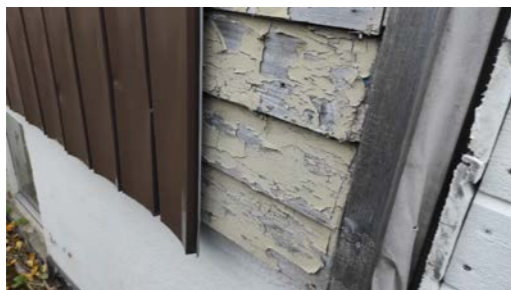
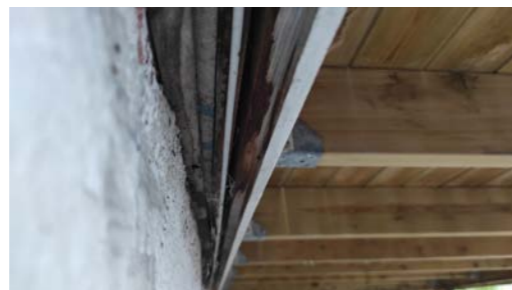
Fasadeplatene bør demonteres, og tilstanden på den underliggende kledningen bør vurderes.

Eventuell utskiftning eller utbedring av værslitt kledning må utføres for å sikre tilstrekkelig beskyttelse mot fukt og forringelse av konstruksjonen. Konsekvensen av manglende utbedring kan være økt risiko for råte, fuktskader og redusert levetid på veggkonstruksjonen.

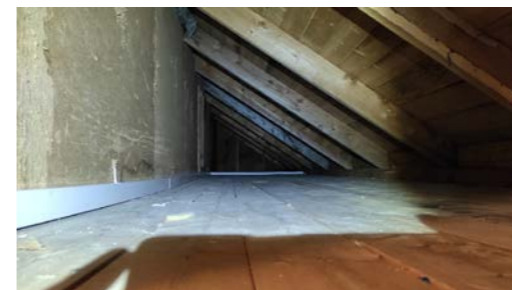
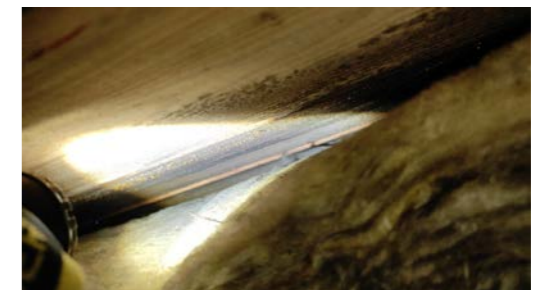
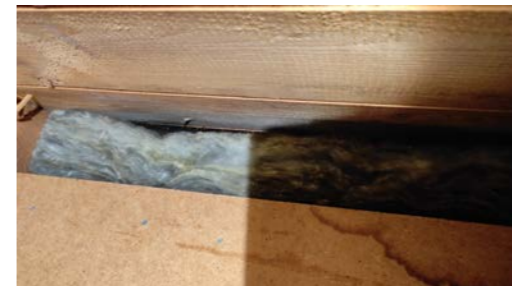
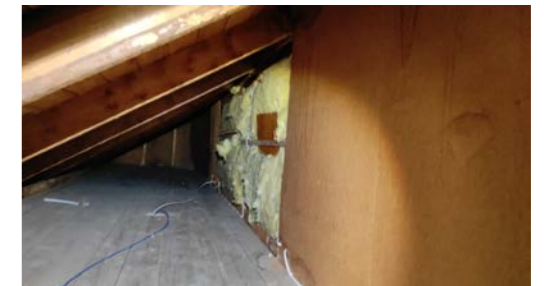
To 2 Takkonstruksjon/Loft

- Lufting/ventilering må forbedres.

Det bør gjennomføres ytterligere undersøkelser for å avklare om det er etablert diffusjonsåpent undertak og tilstrekkelig lufting i konstruksjonen. Manglende lufting og feil oppbygning kan medføre økt risiko for fuktskader, råte og redusert levetid på takkonstruksjonen.

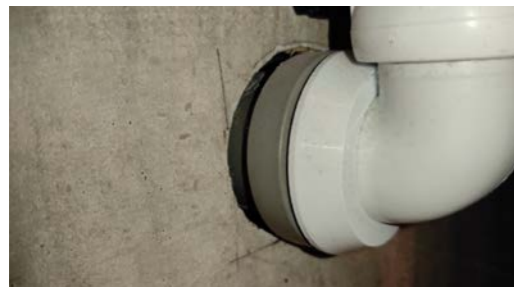
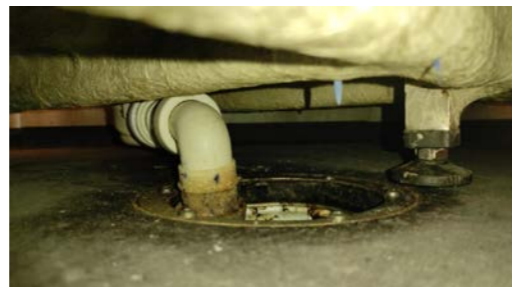
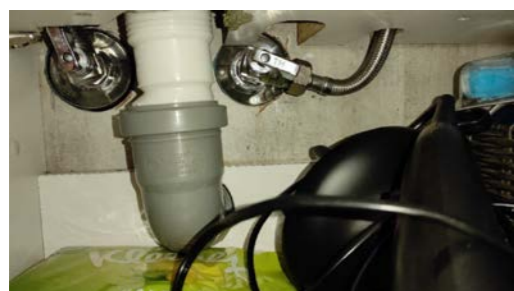
1. ETASJE > BAD/VASKEROM

TG 2 Sanitærutstyr og innredning

- Uten dreneringsløsning/lekkasjesikring kan lekkasjer pågå over lang tid uten å bli oppdaget. Dette kan føre til omfattende fuktskader i omkringliggende byggematerialer.

Det bør monteres ny laminering på enden av benkeplaten.

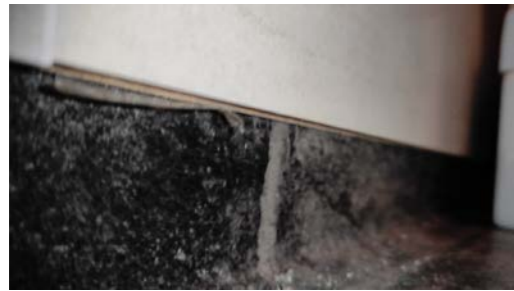
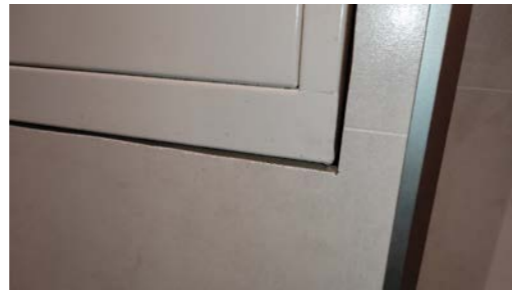
2. ETASJE > BAD/VASKEROM

TG 2 Overflater Gulv

- Til tross for avviket i fall/høydeforskjell til sluk, vil gulvet fortsatt kunne lede vann mot sluket, men med redusert effektivitet. Dette kan potensielt øke risikoen for vannansamling i enkelte områder av badet.
- Et bad med manglende/ redusert fall til sluk blir mindre funksjonelt og sikkert for brukeren. Dette kan medføre stående vann på gulvet, vann som ikke ledes effektivt til sluket, økt risiko for at vann renner ut av rommet og redusert sklisikkerhet på gulvet.

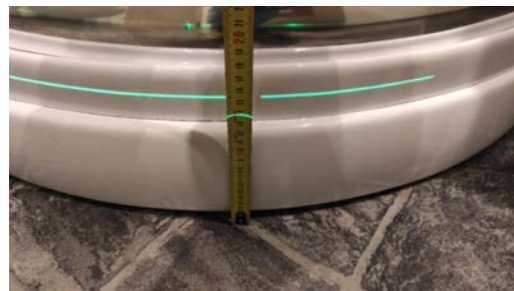
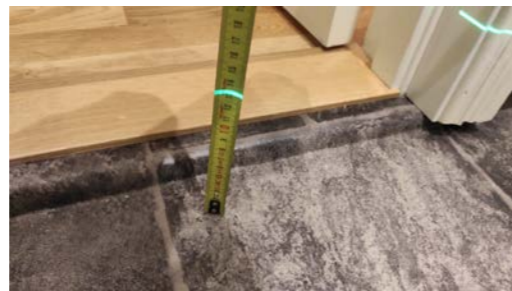
2. ETASJE > BAD/VASKEROM

TG 2 Sluk, membran og tettesjikt

Manglende skrue på klemring bør monteres, dersom klemringen ikke er godt nok festet kan dette medføre lekkasje mellom tettesjikt og sluk.

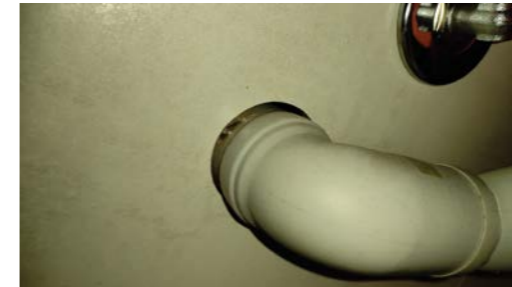
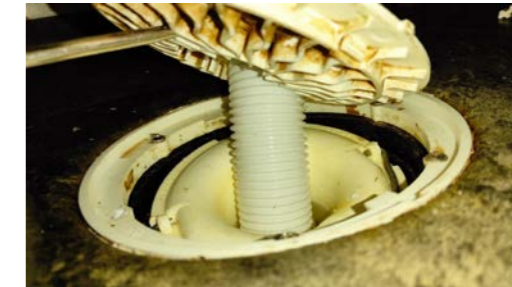
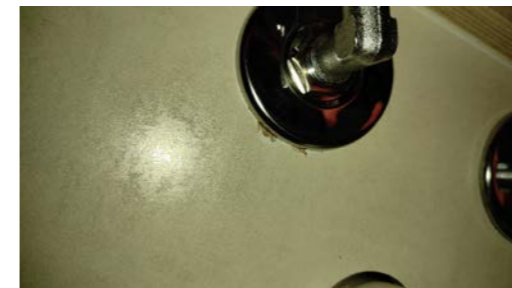
2. ETASJE > BAD/VASKEROM

TG 2 Sanitærutstyr og innredning

- Uten dreneringsløsning/lekkasjesikring kan lekkasjer pågå over lang tid uten å bli oppdaget. Dette kan føre til omfattende fuktskader i omkringliggende byggematerialer.

Ytterligere undersøkelser rundt radioen anbefales.

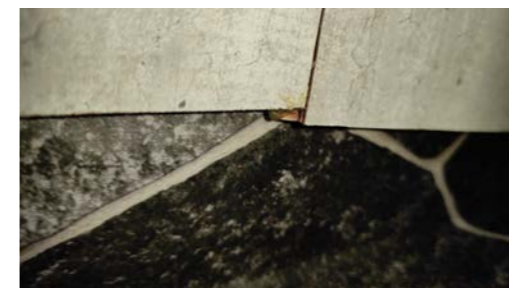
LOFTETASJE > BAD (IKKE MÅLEVERDIG)

TGI 2 Overflater Gulv

- Til tross for avviket i fall/høydeforskjell til sluk, vil gulvet fortsatt kunne lede vann mot sluket, men med redusert effektivitet. Dette kan potensielt øke risikoen for vannansamling i enkelte områder av badet.

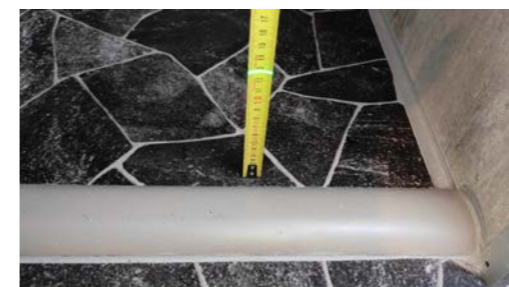
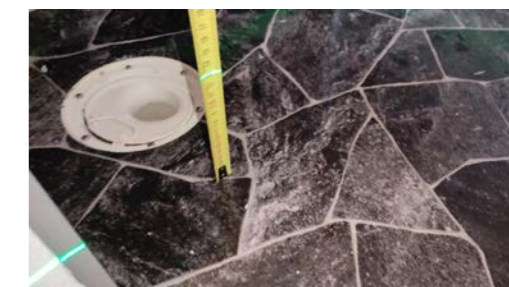
LOFTETASJE > BAD (IKKE MÅLEVERDIG)

TGI 2 Sluk, membran og tettesjikt

Konsekvensen av manglende utbedring er økt risiko for fuktskader og følgeskader i underliggende konstruksjoner.

Generelt bør man unngå rørgjennomføringer i gulvet, men kan man ikke unngå det må membranen trekkes opp på hylserør/varerør i en høyde minst 25 mm over ferdig gulv. Avstanden mellom rørene bør være minst 100 mm, og i avstand 40 mm fra vegg. Dette for å sikre at membranarbeidene kan utføres på en sikker og god måte.

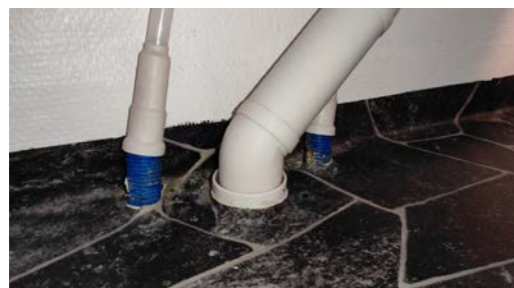
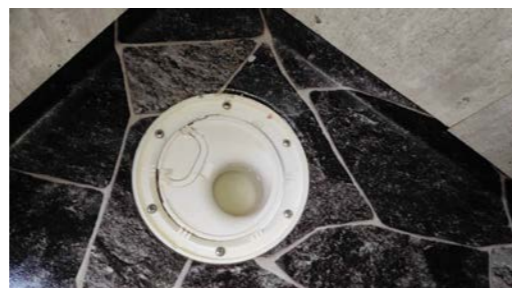
LOFTETASJE > BAD (IKKE MÅLEVERDIG)

TC 2 Sanitærutstyr og innredning

- Riss er vanligvis overfladiske skader i servantens overflate eller glasur. Konsekvensene av riss er hovedsakelig kosmetiske.

Det bør vurderes å reparere eller skifte ut innredningen for å hindre videre forringelse og sikre funksjon og hygiene. Skader som hakk og sprekker kan føre til fuktskader, redusert levetid og vanskeliggjøre rengjøring.

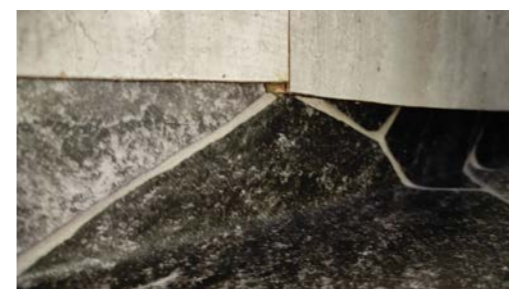
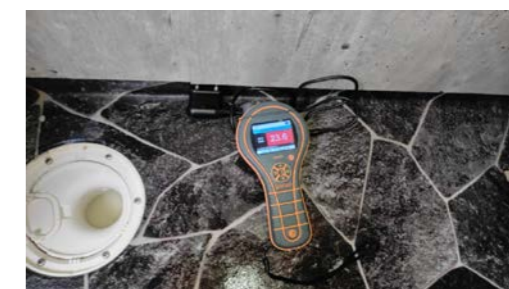
KJELLERETASJE > BAD

TC 3 Generell

- Manglende oppgradering av våtrommet medfører høy risiko for at konstruksjonene ikke vil tåle vanlig bruk av vann eller lekkasjer. Selv om det er dusjkabinett, er det fortsatt en betydelig risiko for at våtrommets konstruksjoner ikke tåler lekkasjer. Dette kan føre til fuktskader på tilstøtende konstruksjoner.

Kostnadsestimat: 200 000 - 500 000

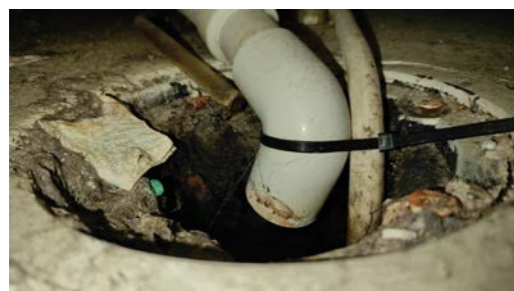
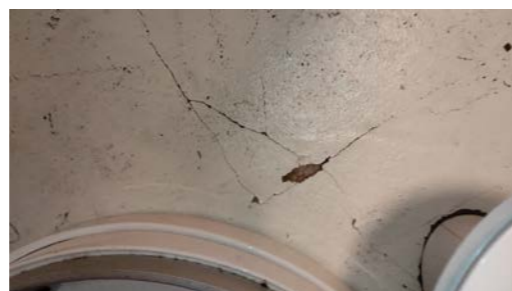
KJELLERETASJE > BAD

TG 2 Tilliggende konstruksjoner våtrom

- Dersom tiltaket ikke utføres er det fare for ytterligere skadeutvikling.

Våtrommet må totalrenoveres. Alle forhold med tettesjikt, våtsoner, sluk m.m. må dokumenteres.

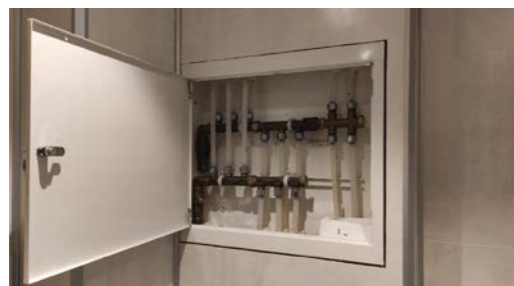
Rørskap 2. etasje.

- Rørkurser på rør-i-rør system bør merkes.

Det er ikke behov for utbedringstiltak siden anlegget fungerer i dag, men ut ifra alder kan skader plutselig oppstå på eldre anlegg.

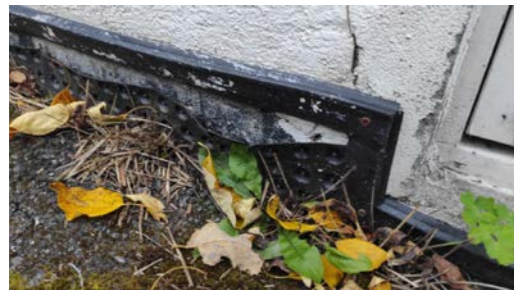
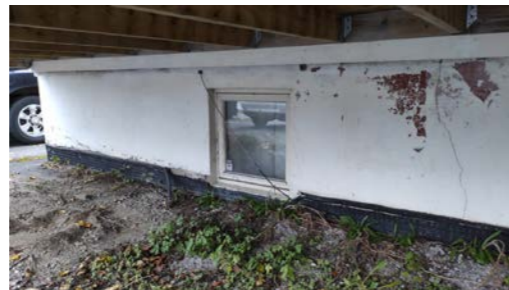
- Tomteforhold. Grunnmur og fundamenter; Grunnmuren har sprekkdannelser. Grunnmuren har noe avflassing av maling. Lokal utbedring må utføres. Sprekkdannelser i grunnmuren bør utbedres for å hindre vanninntrenging og videre forringelse av konstruksjonen. Ved utbedring anbefales det å benytte løsninger som anvist i Byggforsk detaljblad 720.425. Konsekvensen av å ikke utbedre sprekken kan være økt risiko for fuktskader, redusert bæreevne og behov for mer omfattende reparasjoner på sikt.

TG 2 Grunnmur og fundamenter

Dersom dette ikke utbedres, kan det føre til økt risiko for fuktopptak og forringelse av betongoverflaten.
