Storhøklingen 11, 2283 ÅSNES FINNSKOG

**ÅSNES FINNSKOG**

# Beskrivelse av eiendommen

## Enebolig - Byggeår: 1985

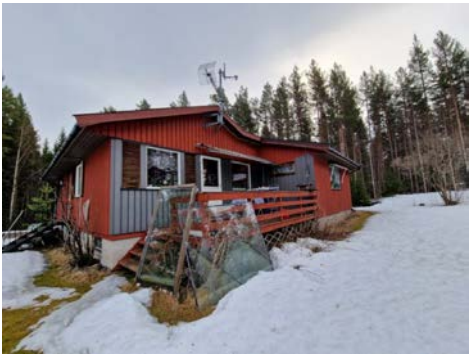
TG 3

Terrasse og terrengtrapp antatt fra 1985. Fundamentert på antatt imprgnerte stolper. Antatt utførelse med impregnert trelast. Terrassegulv med 21 mm terrassebord. Rekkverk med liggende bord. Terrassegulv, rekkverk og trapp med malte overflater, opplyst malebehandling fra 2019. Trapp uten rekkverk/håndløper.

- Rekkverket er for lavt i forhold til dagens krav til rekkverkshøyder.
- Det er ikke montert rekkverk.
- Konstruksjonene har skjevheter.

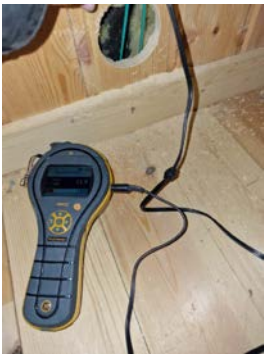
TG 2

Gulvoverflater hovedsakelig med ubehandlet betonggulv, oppforet gulv ved en kjellerbod. Dels utlektede vegger med ubehandlet panel, for øvrig pussede murvegger. Himlinger med himlingsplater. Overflater antas hovedsakelig fra byggeår. Enkelte veggventiler. Mindre risikokonstruksjoner ved tretrapp mot betonggulv, lettvegger i bindingsverk, tredører, vinduer og treereoler satt mot betong- eller murflater. Hulltaking foretatt i yttervegg i kjellerbod ved trapp. Det kunne ikke påvises fuktskader eller skadelig fuktinnhold ved innenforliggende konstruksjoner, med fuktindikasjoner som kan medføre skadelig fukt.

- Det er gjennom hulltaking påvist høyt fuktnivå inne i trekonstruksjonen i hulltakingen, men ikke påvist fuktskader i dette området. Høy luftfuktighet kan over tid føre til muggvekst eller sverting av materialer. Samtidig kan materialer og konstruksjoner bli ødelagte.
- Det er gjennom målinger påvist høyt fuktnivå i trevegger i underetg./kjeller, det er derfor ikke foretatt hulltaking
- Det er påvist indikasjoner på noe fuktgjennomtrenging i kjellergulv.
- Det er påvist indikasjoner på noe fuktgjennomtrenging inn i kjellermur.

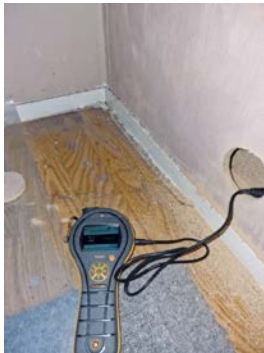
TG 1

Hulltaking foretatt i gang mot dusjsone. Ingen tegn til fuktproblematikk ved veggkonstruksjonen.
