Nedre Barkvedvegen 124, 4100 JØRPELAND

Sjønær, velholdt og innholdsrik bolig med 4 sov, flott utsikt, fradelt tomt i bakhagen, garasje, annekse og naustrett.

Nøkkelinformasjon

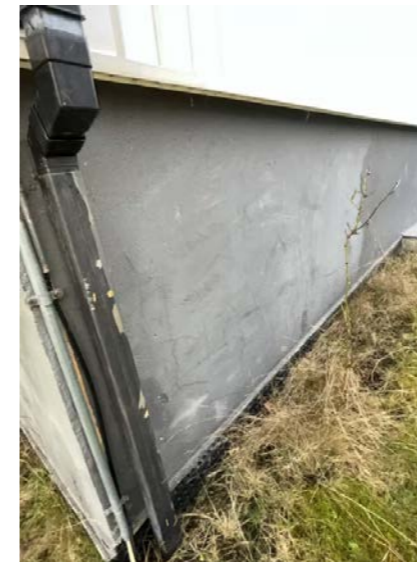
Er det påvist sprekker/riss eller skader? Ja

Oppsummering av grunnmur og fundament TG-2

Mer enn 50% av normal levetid som er 20- 60 år er oversteget.
Byggforskeren 700.320
Det registreres sprikk i utvendig puss/grunnmur av tilsynelatende stabil normal art.
Utførte/figjenklede konstruksjoner under terreng er å regne som risikokonstruksjon.
Utvendige trapper har ikke tilstrekkelig beslagsløsning mot grunnmur.

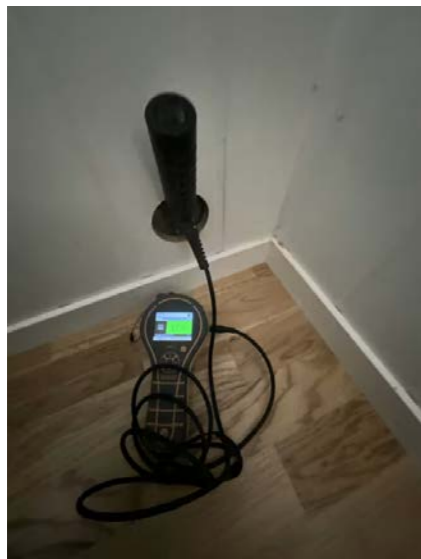
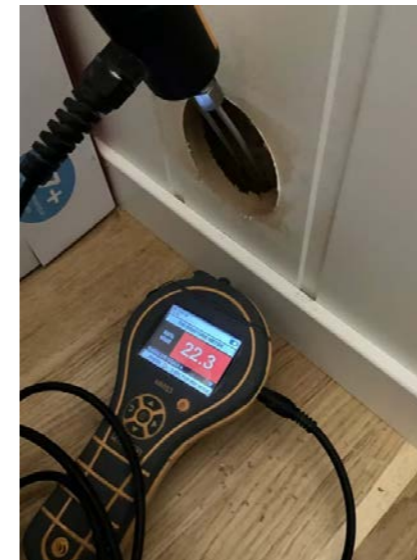
Hulltaking med fuktmåling fra soverom mot vest.

Det ble målt vektprosent på 22,3% (TG2-TG3)
Tillatt vektprosent før gjenkledning av trekonstruksjoner for nybygg er 15%.
For å unngå soppangrep på trevirke, må trevirke inneholde mindre enn 20% vektprosent fukt.

Høyt fuktnivå kan ha sammenheng med utvendig fuktsikring av grunnmur, gulv mot grunn, drenering, kondensering m.m.
Påførede vegger i rom under terreng er å anse som en risiko konstruksjon.

Type rom under terreng	Delvis innredet
Påforede konstruksjoner er oppgradert av tidligere eier etter skade. Vaskerom har ikke påforede konstruksjoner mot grunn.	
Er det gjennomført arbeider etter byggeår?	Ja
Tidligere eier har iht. tidligere tilstandsrapport oppgradert de fleste overflater i ca 2006 grunnet lecapest og vannskade.	
Er det foretatt hulltaking i utlektet vegg eller i eventuelt oppforet tregulv?	Ja
Er det symptomer på fuktskade? (se etter skader og foreta fuktmåling)	Nei
Er oppholdsrom manglende ventilert?	Ja
Oppsummering av rom under terreng	TG-2
<p>Det ble målt vektprosent på 22,3% (TG2-TG3)</p> <p>Tillatt vektprosent før gjenkledning av trekonstruksjoner for nybygg er 15%.</p> <p>For å unngå soppangrep på trevirke, må trevirke inneholde mindre enn 20% vektprosent fukt.</p> <p>Høyt fuktnivå kan ha sammenheng med utvendig fuktsikring av grunnmur, gulv mot grunn, drenering, kondensering m.m.</p> <p>Påforede vegger i rom under terreng er å anse som en risiko konstruksjon.</p>

Utforede vegger på grunnmur anbefales ytterligere kontrollert da dette er en risikokonstruksjon med tanke på fuktbelastninger i fra grunnen.

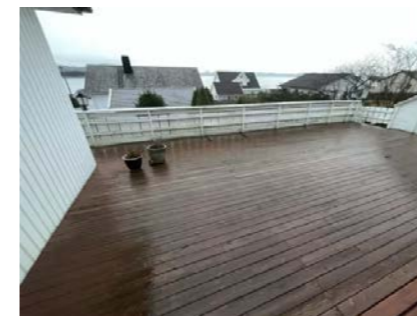
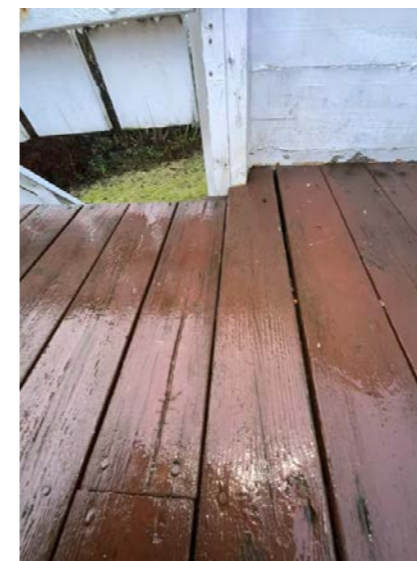
Terrassebord og trekonstruksjoner er av eldre dato og har slitasje.
Det registreres skjevheter og slitasje i konstruksjonsoppbygning.
Rekkverk er for lavt iht. dagens krav.
Enkelte trekonstruksjoner går mot grunn uten fundamentering. Dette fører til fukt/råte problematik over tid.
Det er ikke kontrollert dimensjonering på bærende konstruksjoner.

Type	Terrasse, Balkong
Terrasse med terrassebord i tre av eldre dato. Rekkverk i tre av eldre dato.	
Areal terrasse: - 43m ²	
Er det gjennomført arbeider etter opprinnelig byggeår?	Ukjent
Er det synlig tegn på skjevheter/konstruksjonssvikt?	Ja
Er det tegn på sopp/råteskader i treverk eller skader i betong?	Ja
Er det krav til rekkverk?	Ja
Er det avvik på rekkverkhøyde og åpninger i rekkverket i forhold til gjeldene byggtknisk forskrift på befaringstidspunktet?	Ja
Er balkong / terrassen tekket?	Nei

Det anbefales jevnlig kontroll/vedlikehold.
Det anbefales utskiftninger på sikt.

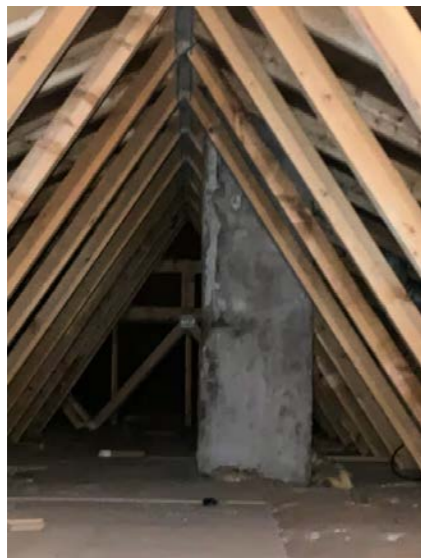
Type loft	Kaldtloft
Valmet takstolkonstruksjon fra byggeåret. Kaldtloft er inspisert fra luke.	
Er det tegn til fukt fra lekkasjer eller kondensering på overflater?	Nei
Er det tegn til sopp/råte eller spor etter skadedyr?	Nei
Er det tegn på utilstrekkelig ventilering av konstruksjonen?	Ja
Er det tegn på utilstrekkelig tetting rundt gjennomføringer i konstruksjonen?	Ja

Luftingen anbefales forbedret ved at det føres en lekke e.l. ned mellom sutak og luftespalte.
Kontroll av pipebeslag anbefales.

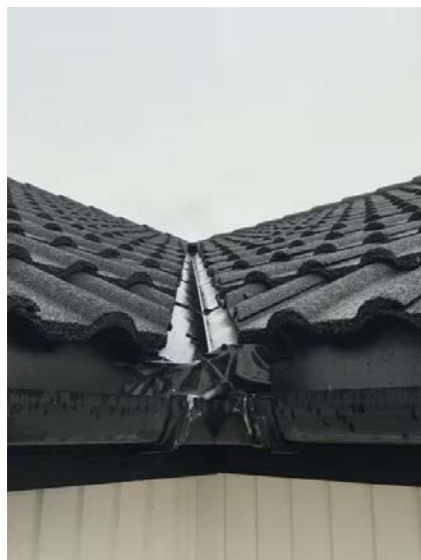
Type tekking	Takstein
Taket er tekket med betongtakstein fra byggeåret.	
Inspisert fra	Fra bakken
Er det gjennomført arbeider etter opprinnelig byggeår?	Ja
Takfornyning/maling av takstein utført i 2021, med 10 års garanti. (Opplyst av eier)	
Er det skader på takstein, mosegroing, buler i papp, rust eller bulker i plater?	Nei
Er det synlige avvik på beslag/inndekning rundt pipe og andre takgjennomføringer?	Ja
Har tekkingen nådd en alder som gir økt risiko for skader eller følgeskader?	Ja

Oppsummering av takteking	TG-2
Tekking fra byggeår, normal elde og slitasje. Tg 2 pga alder. Betongpannene er i 2021 påført ny overflatebehandling. Arbeidene er påført av Takfornyning as. Det følger garantibevis på 10 år med for jobben. Beslag/skottrenner og avsluttende blybeslag i overganger har slitasje.	
Anbefalte tiltak / ytterligere undersøkelser anbefales	
Det må påregnes jevnlig kontroll og utskiftninger av beslag/blyavslutninger i tiden som kommer.

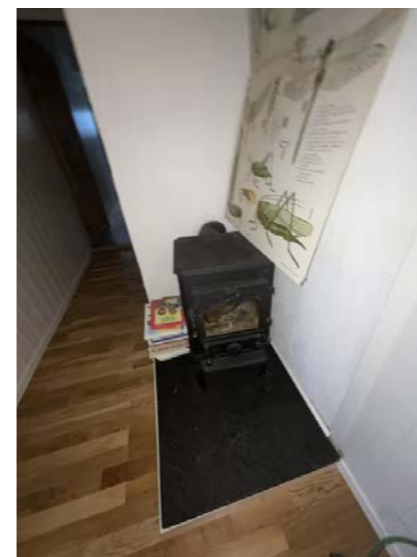
Ildsted kjeller

Oppsummering av ildsted/skorstein	TG-2
Dert registreres rennemerker på pipe i kaldtloft. Fuktnivå ble ikke kontrollert grunnet tilkomst. Det registreres mindre riss/sprikk i pipen.	
Anbefalte tiltak / ytterligere undersøkelser anbefales	
TG2 grunnet alder og slitasje. På generelt grunnlag anbefales det at piper og ildsteder kontrolleres av brann- og feiervesen for å vurdere tilstand og eventuelle behov for tiltak. Utvendig pipebeslag/bly anbefales kontrollert. Tiltak kan ikke utelukkes.

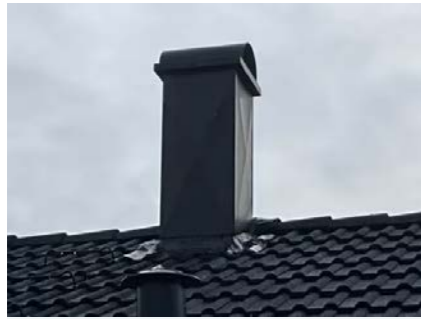
Utvendig pipe med pipebeslag og bly i overgang til takstein.

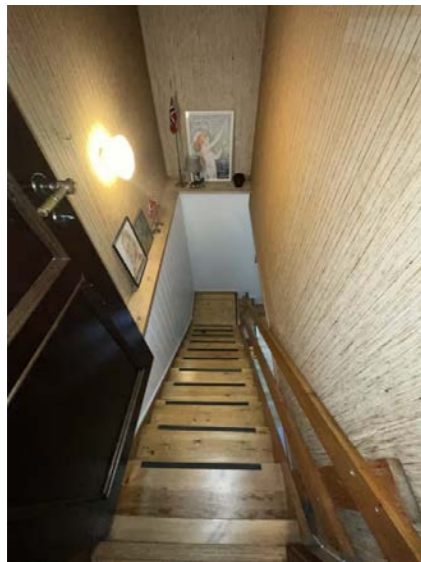
Beskrivelse	
Trapp til kjeller tilfredstiller ikke dagens krav.	
Er det manglende rekkverk?	Ja
Er det påvist andre avvik utover normal slitasje?	Ja

Oppsummering av trapp **TG-2**

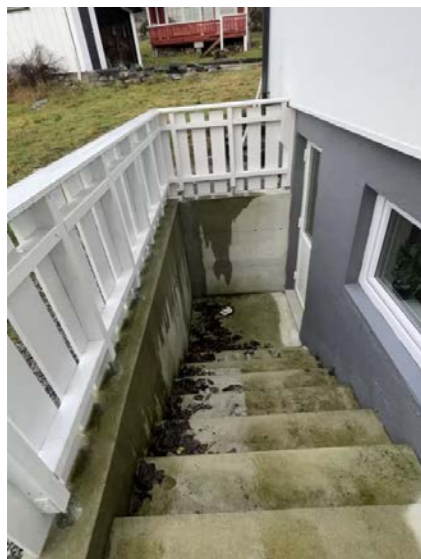
Det er ikke tilstrekkelig beslagløsning/fuktsikring i overgang mellom betongtrapp og grunnmur.

Det kan føre til fuktgjennomslag i grunnmur mot innvendig konstruksjoner. (Se rom under terreng)

Beskrivelse	
Utvendig trapp i betong fra 2023.	
Er det manglende rekkverk?	Nei
Er høyden på rekkverk under 90cm?	Nei
Er åpninger i rekkverk over 10cm?	Nei
Er åpninger mellom opptrinn over 10 cm?	Nei
Mangler håndløper i trappeløp?	Ja
Er det påvist andre avvik utover normal slitasje?	Ja

Utvendig trapp og rekkverk i betong fra 2023.

Det anbefales tekking/beslag i overgang mellom trapp/grunnmur.

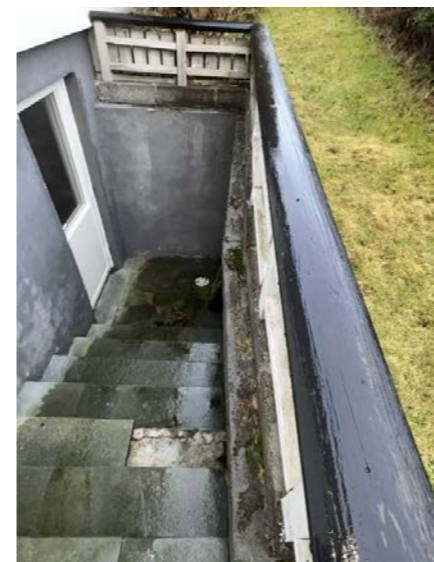
Trapp i betong til kjeller hall/gang.

Beskrivelse	
Kjellertrapp i betong med steinheller av eldre dato. Terrasstrapp i tre av eldre dato	
Er det manglende rekkverk?	Nei
Er høyden på rekkverk under 90cm?	Ja
Er åpninger i rekkverk over 10cm?	Nei
Er åpninger mellom opptrinn over 10 cm?	Ja
Mangler håndløper i trappeløp?	Ja
Er det påvist andre avvik utover normal slitasje?	Ja

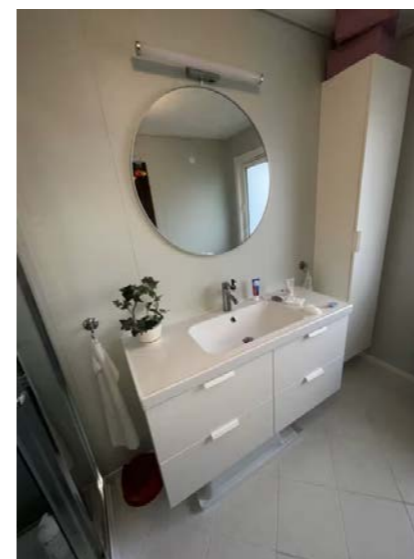
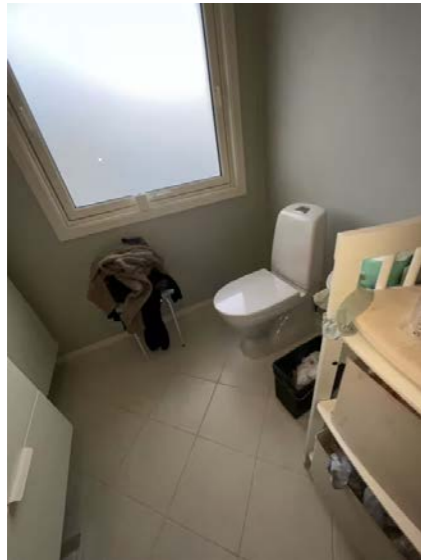
Det er behov for totalrenovering av våtrommet!	
Er det foretatt hulltaking fra tilstøtende rom?	Nei
Er det påvist indikasjon på skader/fukt ved bruk av fuktsøk/fuktmåling?	Nei
Oppsummering av våtrom	TG-3

1. Etasje, bad med grunnstamme av eldre dato. Badet er i daglig bruk.	
Innredning med dusjkabinett, bekneskap, servant, blandebatteri og speil fra 2024. (TG1) Avtrekk fra 2023. (TG1)	
Sluk under kabinett er ikke kontrollert grunnet tilkomst. Det registreres noe fall mot dusjkabinett fra dørterskel. Dusjkabinett skjermer for belastning i dusjsone. Det er benyttet gulvlist i overgang gulv/vegg. Bom i flis registreres. Det er ikke tilfredstillende membran/mansjett rundt rørføringer i vegg.	
Våtrommet(badet) er bygget før 1997(Tek 97) Materialer som er brukt på våtrommet som f.eks membran, vinylbelegg osv ansees å ha en svært redusert levetid, og derfor også påfølgende fare for utettheter og lekkasjer. Tg 3 settes på membran, sluk og tetteskikt av den grunn som en følge av alder, men også grunnet faren for følgeskader ved en evt lekkasje.

Anbefalte tiltak	
Det må påregnes oppgraderinger til dagens krav for våtrom.	
Utbedringskostnader	150 000 - 300 000

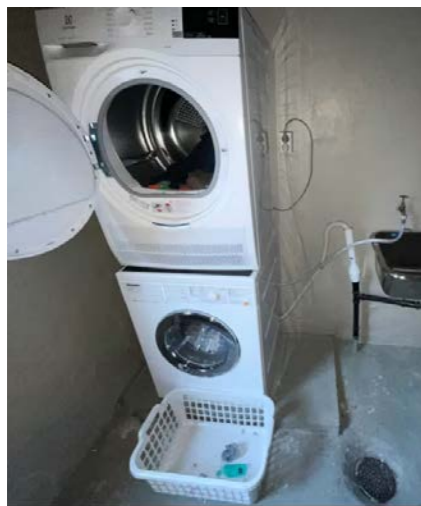
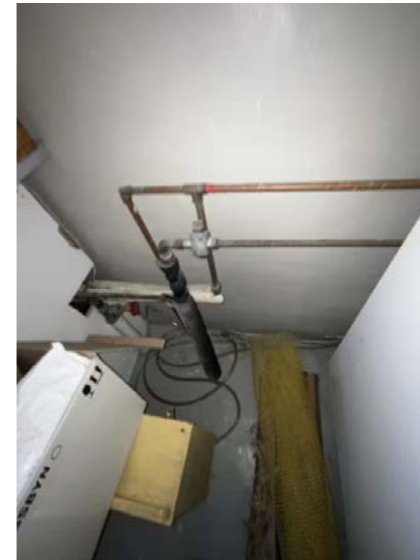
Det er behov for totalrenovering av våtrommet!	
Er det foretatt hulltaking fra tilstøtende rom?	Nei
Er det påvist indikasjon på skader/fukt ved bruk av fuktsøk/fuktmåling?	Nei
Oppsummering av våtrom	TG-3
Vaskerom med grunnstamme fra byggeåret.	
Innredning med utslagsvask og blandebatteri. Opplegg for vaskemaskin. Hovedstoppekrane. Varmtvannsbereider.	
Naturlig ventilering via veggventil.	
Våtrommet(bad/vaskerom) er bygget før 1997(Tek 97) Materialer som er brukt på våtrommet som f.eks membran, vinylbelegg osv ansees å ha en svært redusert levetid, og derfor også påfølgende fare for tettheter og lekkasjer. Tg 3 settes på membran, sluk og tettesjikt av den grunn som en følge av alder, men også grunnet faren for følgeskader ved en evt lekkasje.	
Anbefalte tiltak	
Det må påregnes oppgraderinger til dagens krav for våtrom.

Utbedringskostnader	50 000 - 150 000
----------------------------	-------------------------

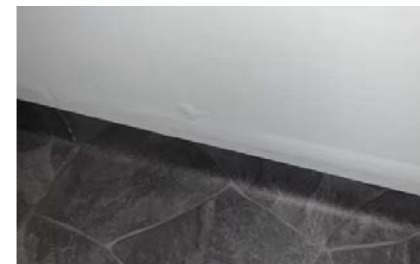
Oversiktsbilde bad kjeller.

Overgang gulv/vegg

Overflate	
Beskrivelse av overflate	
Gulvoverflate med belegg og oppkant på vegg. Veggoverflater med malt strie. Takflater med malt trepanel.	
Er det gjennomført arbeider etter opprinnelig byggeår?	Ja
Badet er oppgradert i 2019, opplyst i tidligere tilstandsrapport.	
Er det påvist avvik i krav om høydeforskjell på tettesjikt/fall til sluk?	Ja
Er det fare for at lekkasjevann fra installasjoner i rommet ikke når sluket?	Nei
Er vindu eller dør plassert i våtsone (utsatt for vannsprut)?	Ja
Er materialet i dør/vindu uegnet for plassering i våtsone?	Ja
Er det gjennomføringer i vegg/tak mot kald sone?	Nei
Er det registrert riss, sprekker i fuger, bom (hulrom) under flis?	Nei
Er det påvist tegn på sopp/råteskader/fuktskader på overflater eller skadedyr?	Nei
Er det registrert knirk i gulvet?	Nei
Oppsummering av overflater	
Det registreres enkelte steder mindre motfall på gulvet mot sluk. Fall til sluk under badekar er ikke kontrollert grunnet tilkomst. Gulvet er tilnærmet flatt. Terskelhøyde ble målt til 1,5cm på begge dørene.

TG-2
