Kristianiaveien 20B, 1823 KNAPSTAD

**Familievennlig og hyggelig bolig
med god planløsning - 2 bad - 3
soverom - solrikt**

Tilstandsrapport

Befaringsdato: 17.10.2024

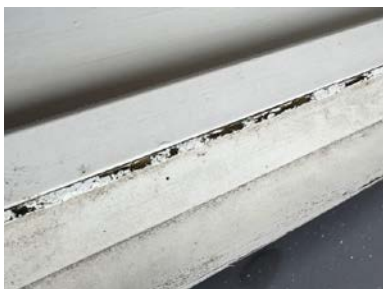
- Det er påvist avvik rundt innsettsdetaljer.
- Karmene i vinduer er slitte og det er sprekker i treverket.

- Det er påvist delvis skadede tetningslister på innsiden av vinduene. Dette kan føre til redusert tetthet, som igjen kan resultere i trekk, varmetap og redusert energieffektivitet.
- Vinduets karmen er slitte med synlige sprekker i treverket. Dette kan tyde på nedbrytning av materialet, som kan være forårsaket av aldring, fuktpåvirkning eller manglende vedlikehold. Slitasjen kan svekke karmenes funksjon og tetthet over tid.

- Det må forventes at enkelte vinduer vil kreve vedlikehold på sikt, og det kan bli nødvendig å skifte ut noen vinduer dersom slitassen forverres. Selv om det ikke er behov for umiddelbare tiltak, bør tilstanden til vinduene følges opp jevnlig. Utskifting av tetningslister og vedlikehold av vinduskarmene kan forlenge levetiden. Dersom vedlikehold ikke utføres, kan slitassen føre til økt varmetap, trekk, og potensielt fuktinntrengning, noe som kan medføre ytterligere skader på bygningsdeler rundt vinduene.

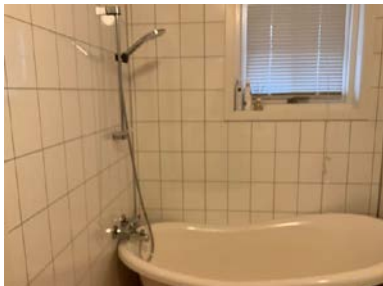
1. ETASJE > BAD/VASKEROM

- Valgt løsning innebærer at det bør settes inn tett dusjkabinett. Veggene oppfyller kravet til tettesjikt, og det vil det kunne oppstå fuktskader.

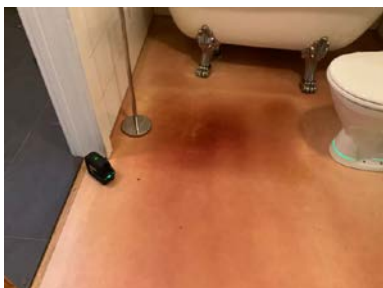
1. ETASJE > BAD/VASKEROM

TG 2 Overflater Gulv

- Våtrommet kan fungere med dette avviket, det må dog gjøres utbedringer om avviket skal lukkes. Det vil imidlertid sjelden være økonomisk rasjonelt som et enkeltstående tiltak. Ved en eventuell renovering, påse at badet bygges med riktig fall til sluk. Det presiseres at ved eventuelle lekkasjer, er det ikke sikkert at sluk vil holde unna, og at vann renner ut i tilstøtende rom med fuktskader som konsekvens.

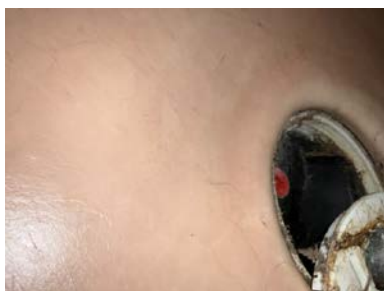
1. ETASJE > BAD/VASKEROM

TG 3 Sluk, membran og tettesjikt

Belegget rundt sluket under badekaret bør utbedres slik at det klemmes korrekt ned i sluket for å sikre god tetting. Feil tetting kan føre til vannlekkasjer, som igjen kan forårsake fuktskader i underliggende konstruksjoner. Uten utbedring er det økt risiko for lekkasje, særlig hvis vann står over vannlåsen, noe som kan føre til kostbare skader og redusert levetid for baderommet. Jevnlig renging av sluket vil også bidra til å forebygge vannoppsamling

Kostnadsestimat: 50 000 - 100 000
