Grøndalsbakken 70, 2414 ELVERUM

**Lys og pen kjedet enebolig med  
praktisk innhold på én flate.  
Solrik vestvendt terrasse og  
koselig hage mot øst. Utebod!**

| Tilstandsrapport ..... | 47 |

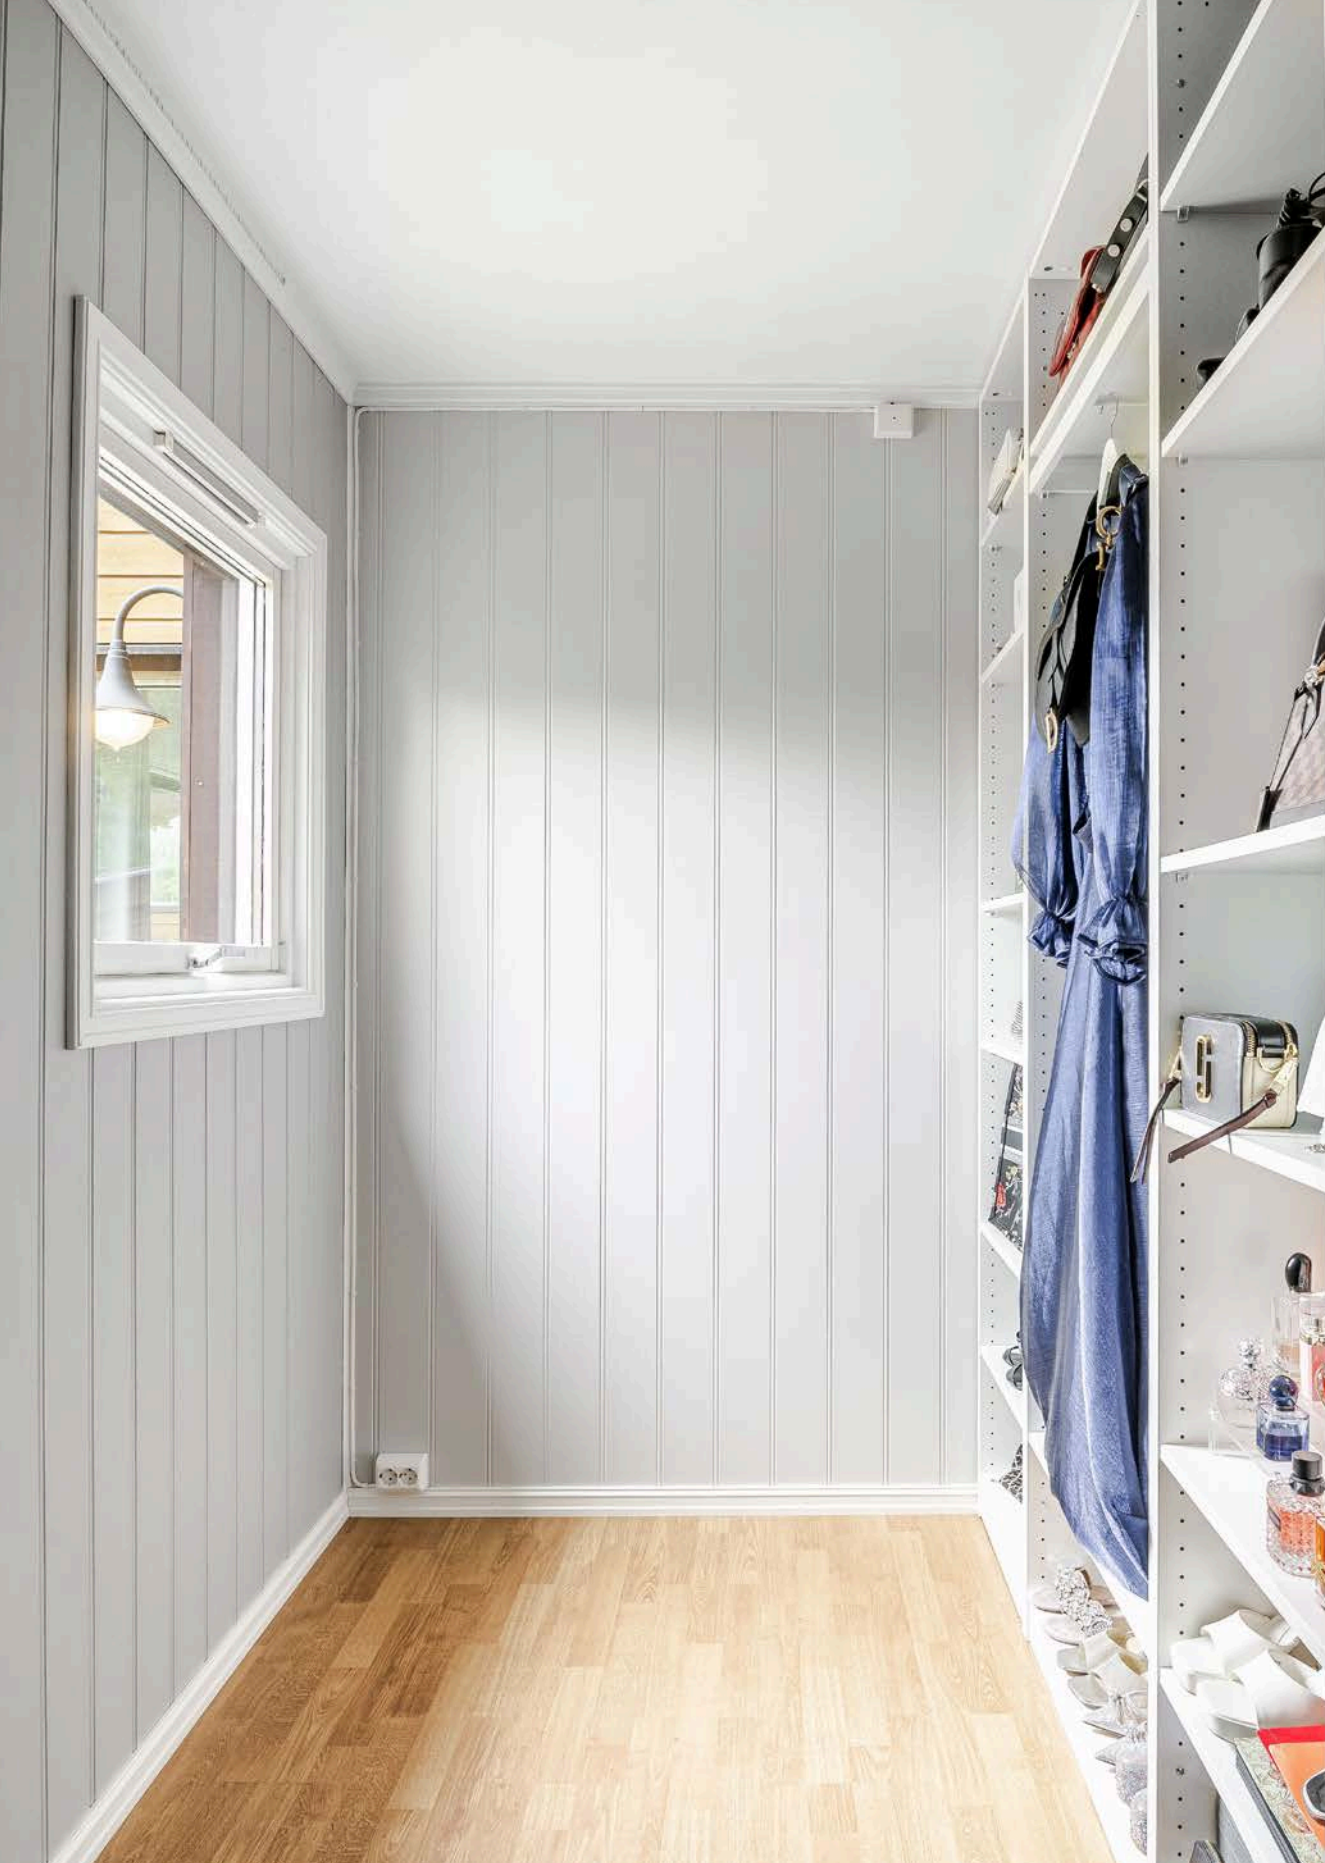
God standard med laminat på gulv og panelplater på veggene malt i en tidløs lys gråfarge. Opplyst om noe skjevheter på gulv ved inngangen til rommet hvor kommoden står.

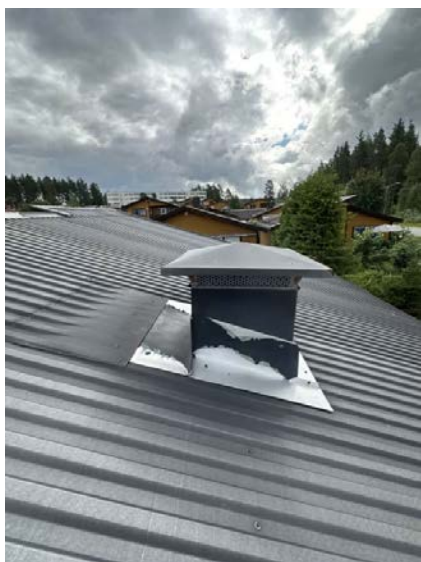
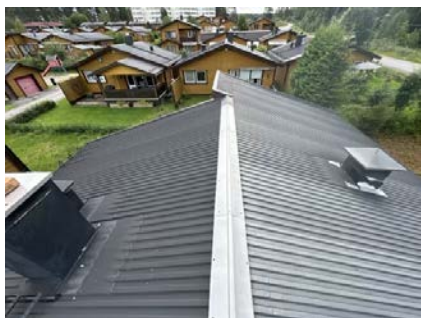
## 6.10 Taktekking

Det er observert rustdannelse på beslag. Det er bulker i takplater.

| Har tekkingen nådd en alder som gir økt risiko for skader eller følgeskader? | Ja |

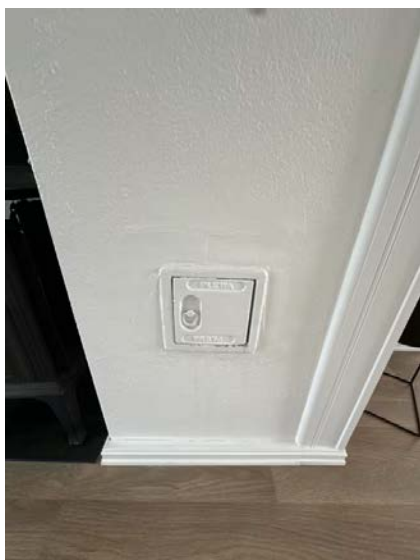
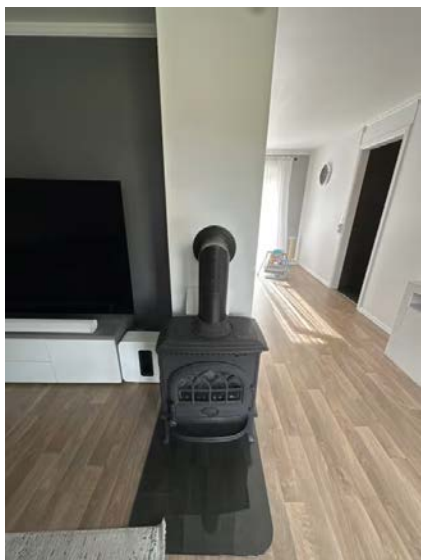
**6.13 Ildsted/Skorstein**

Det mangler ubrennbar plate på gulv under sotluke. Det er rust i beslag rundt pipa.

Det registreres kort avstand mellom sotluke og brennbart materiale. Avstandskravet er 30 cm.

Med bakgrunn i påviste avvik og for en vurdering av eventuelle tiltak anbefales en ytterligere kontroll av pipa/ildsteder utført av brann- og feiervesen.

Det anbefales å montere ildfast plate under sotluke. Tiltak for å øke avstanden til brennbart materiale må utføres.

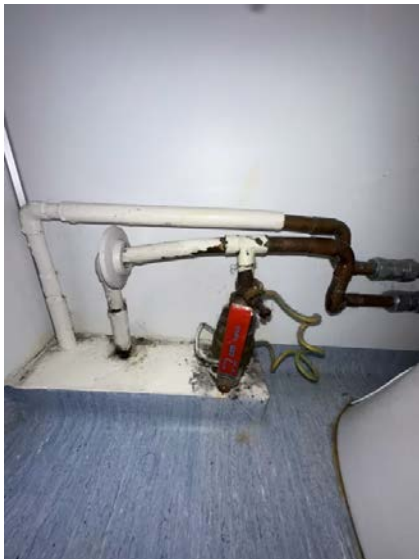
## 6.17 Vannledninger

Vannrør er fra byggeåret, og har nådd en alder hvor det vil være økt risiko for lekkasjer.

Det registreres irr, rust på rør og koblinger. Funksjon og tilstand må vurderes av fagmann.

| Hovedstoppekran anbefales merket for god oversikt. | |

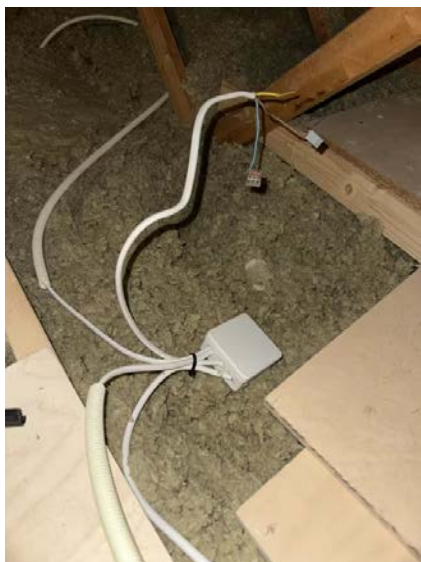
Ledning med wago er ikke forsvarlig avsluttet.

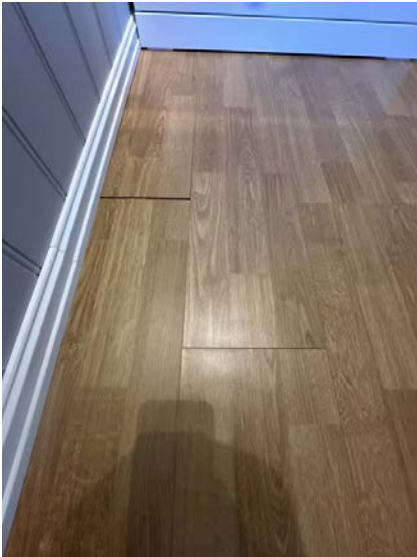
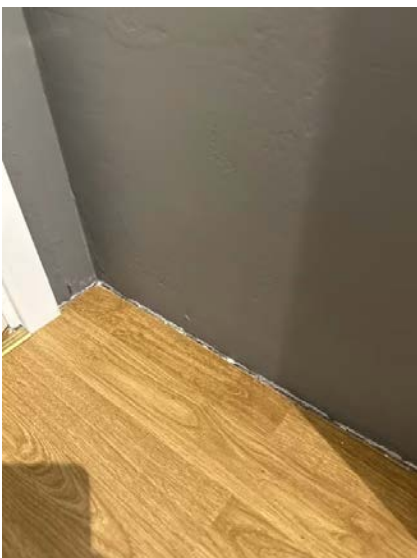
## 6.22 Øvrig: Innvendige overflater

Svelling og sprekk i skjøt på soverom.

Boligen er besiktet møblert, alle flater var ikke tilgjengelige. anbefaler ytterligere undersøkelser.
