Åserveien 191, 1860 TRØGSTAD

**Innholdsrik, stor og landlig  
beliggende enebolig. Solrikt m/  
utsikt. - 2 stuer, 3 soverom. Luft til  
vann varmepumpe.**

# Tilstandsrapport

Befaringsdato: 17.06.2025

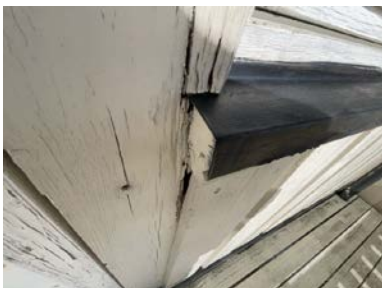
Det er ingen eller liten lufting i nedre kant av kledning mot grunnmur. Det er påvist betydelige råteskader i bordkledningen.

veggkonstruksjon har skader. Ellers er det generelt med værslitte bord.

Det må foretas tiltak for å lukke avviket. Råteskadet trekledning må skiftes ut.

- Det må foretas tiltak for å lukke avviket.
  - Råteskadet trekledning må skiftes ut.
- Kledningen viser værslitasje og tørkesprekker samt råte. Uten vedlikehold/utskiftninger vil det oppstå ytterligere skader og redusert levetid på treverket, og konstruksjoner rundt.
- Vedrørende lufting, kan konstruksjonen fungere med dette avviket, det må dog gjøres utbedringer om avviket skal lukkes. Det vil imidlertid sjelden være økonomisk rasjonelt som et enkeltstående tiltak. Ved bytting av kledning, bør konstruksjon/lufting bygges opp riktig.

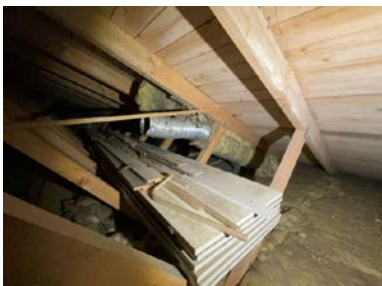
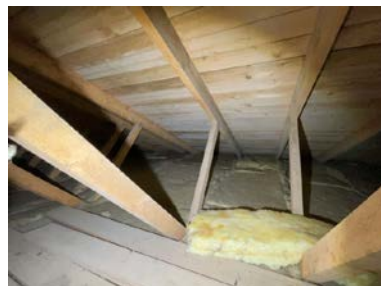
## Takkonstruksjon/Loft

Det er begrenset/ dårlig ventilerings av takkonstruksjonen. Det er påvist fuktskjolder i undertak/ takkonstruksjonen.

Det er registrert symptom på aktivitet fra skadedyr.

Årsak er trolig fordi det er for fuktig på loftet, fra boligen kommer fuktig luft opp på loftet, som kjøles ned.

Ventilasjonsrør fra badet er ikke ført opp over tak, stopper på loft. Varm, fuktig luft transporteres opp på loftet, risiko for kondensering/ising.

Muggsopp i området. Påvist fuktskjolder rundt gjennomføringer i taket. Ikke fuktig på befaringsdagen.

Det bør foretas gjennomgang av musetetting rundt boligen, for å forhindre at mus trenger inn i boligen, skader på materialer samt vond lukt som konsekvens.

- Det må gjennomføres ytterligere undersøkelser.
  - Lokal utbedring bør utføres.
- Luftingen på loftet er begrenset og bør bedres for å redusere risikoen for skader/kondensering. Muggsopp i undertaket er trolig relatert til dårlig lufting som har resultert i kondensering/ising. Loftet kan fungere med avvikene, men bør overvåkes for endringer. Ved omlegging av taktekingen bør lufting over tak vurderes for å redusere risikoen for kondens og fuktskader.
- Det bør foretas gjennomgang av musetetting rundt boligen for å forhindre at mus trenger inn i boligen, skader på materialer samt vond lukt som konsekvens.
- Gjennomføringer i taktekket er som regel svake punkt hvor det fort oppstår lekkasje. Kontinuerlig tilsyn er anbefalt.

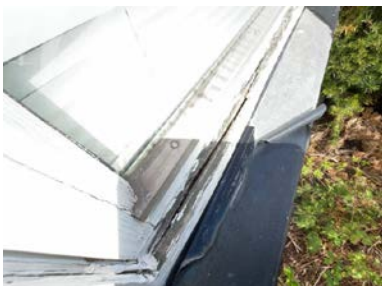
## Vinduer

Det er påvist at enkelte vinduer er vanskelig å åpne/lukke. Det er påvist avvik rundt innsettsdetaljer. Det er påvist vinduer med fukt/råteskader.

Karmene i vinduer er slitte og det er sprekker i treverket.

Vinduer bærer preg av elde og slitasje, påvist noen vinduer med råteskader samt flere vinduer med punktert glass.

Vinduer med råteskader må erstattes med nye. Vinduer er i en såpass dårlig stand at det må påregnes utskiftninger.

- Slitte vinduskarmen med sprekker og råte må repareres/vedlikeholdes samt skiftes ut for å sikre tetthet og forhindre ytterligere fuktskader. Uten tiltak kan skadene forverres og svekke vinduets funksjon og konstruksjon rundt.

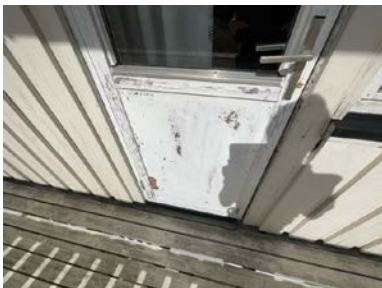
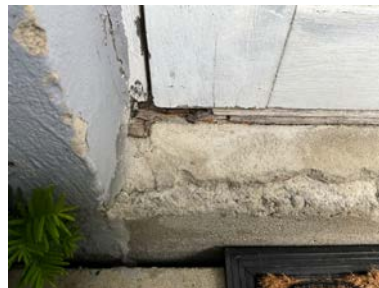
## Dører

Det er påvist avvik rundt innsettingsdetaljer. Det er påvist dører som er vanskelig å åpne eller lukke.

Karmene i dører er værslitte utvendig og det er sprekker i trevirket. Påvist slitasje på utvendige dører, bærer preg av elde.

Dører bør vedlikeholdes eller skiftes ut for å bevare funksjon og estetikk. Uten tiltak kan slitasjen forverres, noe som kan påvirke tetthet og skade konstruksjoner rundt.

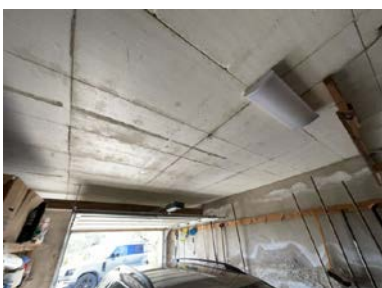
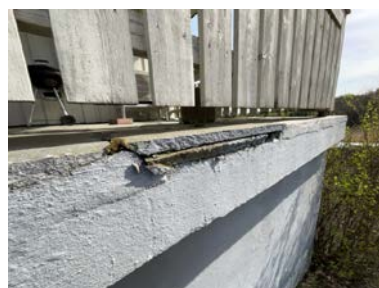
## **Balkonger, terrasser og rom under balkonger**

Det er påvist at dekke på terrassen har en del sprekker. Det er værsløitt/oppsprukket trevirke/ trepaneler.

- Det er ikke krav om utbedring av rekkverkshøyde opp til dagens forskriftskrav.
- Tidspunkt for utskiftning av tettesjikt/membran nærmer seg ut ifra alder på dagens tekking.
- Andre tiltak:

- Rekkverkets høyde kan beholdes som den er, siden den oppfyller kravene fra oppføringstidspunktet. Dersom høyere sikkerhet ønskes, kan rekkverket forhøyes til dagens standard.
- Trevirket bør slipes, behandles og eventuelt byttes ut der det er mest slitt. Uten tiltak vil oppsprekking og slitasje forverres, noe som kan føre til redusert levetid og økt risiko for råte og skader på terrassen.
- Betongdekket bør repareres for å tette sprekken og hindre fuktinntrenging. Uten tiltak kan fukt trenge inn, noe som kan føre til frostskaader og ytterligere svekkelse av dekket over tid.

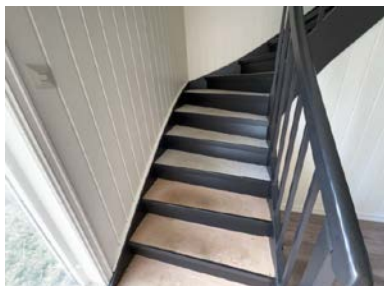
## Innvendige trapper

Åpninger i rekkverk er større enn dagens forskriftskrav til rekkverk i trapper. Det mangler håndløper på vegg i trappeløpet. Trappen har store skader.

Foruten åpninger i trapp og manglende håndløper, så ble det påvist råteskader i nedre del av trapp til kjeller.

- Håndløper må monteres på vegg for å tilfredsstille krav på byggetidspunktet.
- Det er ikke krav om utbedring av åpninger opp til dagens krav.

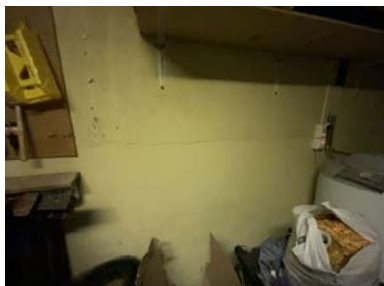
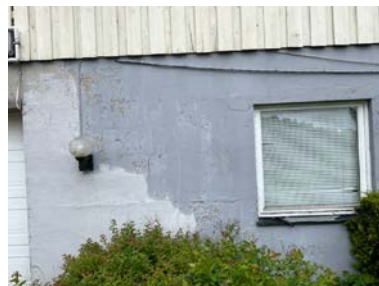
### Grunnmur og fundamenter

Grunnmuren har sprekkdannelser.

Når det oppstår sprekker i puss/mur vil vannbelastningen og faren for frostskaider øke.

Skrå sprekker/riss er et symptom på setninger.

Horisontal spekk/riss i grunnmur skyldes sannsynligvis innpressing av kjellervegg.

- Lokal utbedring må utføres for å lukke avviket. Dog anbefalt å følge med på videre utvikling.
