Solørvegen 210, 2270 FLISA

## Nøkkelinformasjon

# Tilstandsrapport

Befaringsdato: 20.05.2025

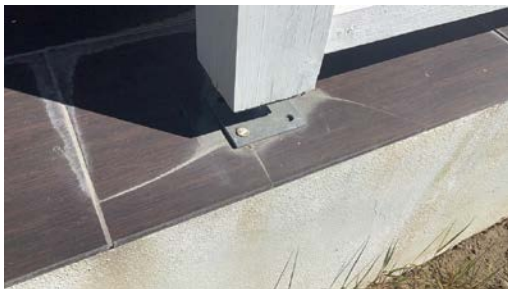
Veranda mot veg: Det er sprekker i flere fliser. Bom i fliser og fliser som løsner og står opp. Det gjenstår å bygge trapp.

Flere skader på fliser.

Etablering av trapp.

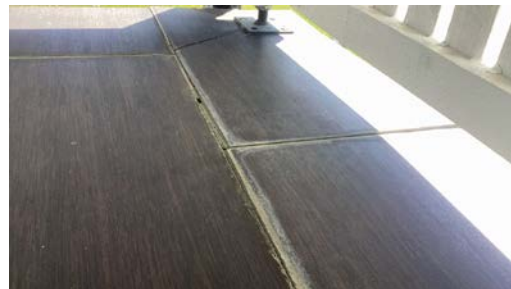
Flere skader på fliser.

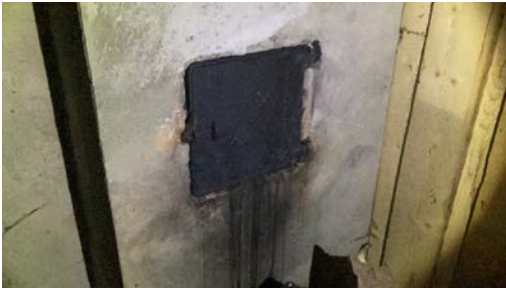
Sotluke i kjeller.

- Pipevanger må gjøres tilgjengelig.

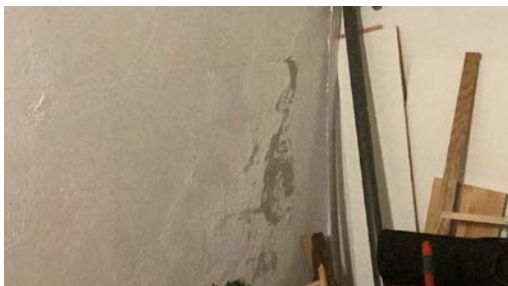
Det er stedvis tegn til fuktpåkjenning med saltutslag og avskaling, dette kan stamme fra før drenering ble utført.

Stedvis avskaling på overflater.

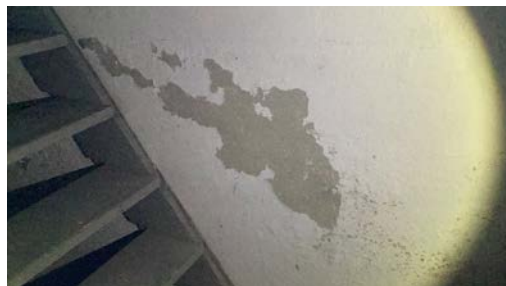
Stedvis avskaling på overflater.

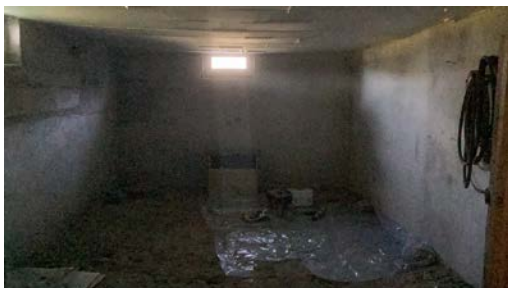
Det er ikke fuktsperre på bakken der hvor det er jordgulfv.

Rom med jordgulv.

Det anbefales etablering av fuktsperre på jordgulfv.

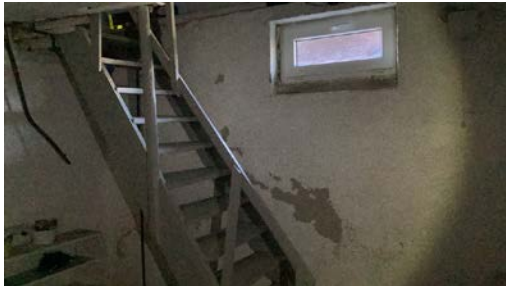
Trapp til kjeller.

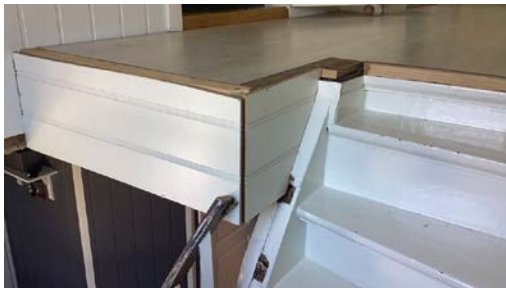
Trapp til 2. etasje.

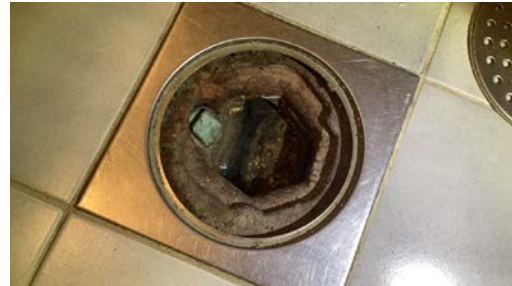
Sluk av jern. Ikke tegn til membran.

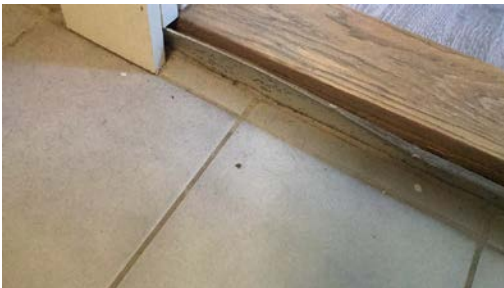
Gulvbelegg stikker opp ved dør.

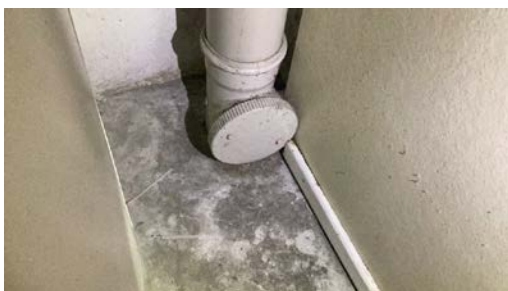
Stakepunkt i kjeller.

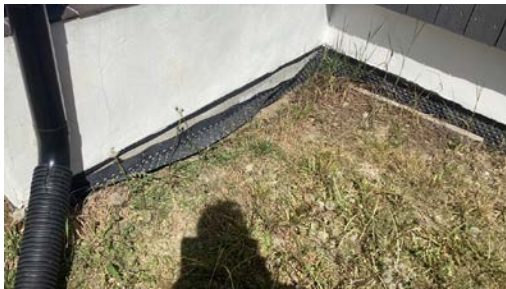
Ut fra beskrevet løsning og alder skulle man normalt benyttet TG1. Siden det er synlige tegn etter fuktpåkjenninger i kjeller settes det allikevel TG2, det kan være at alle utvikling i kjeller har vært før drenering ble utført.

Innfesting av fuktsperre er stedvis løs.

Følges med på over tid.

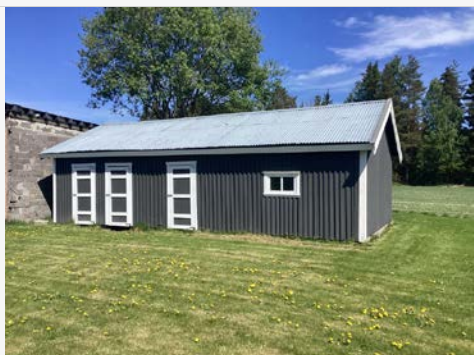
Etterslep på vedlikehold og flere skader på bygget.

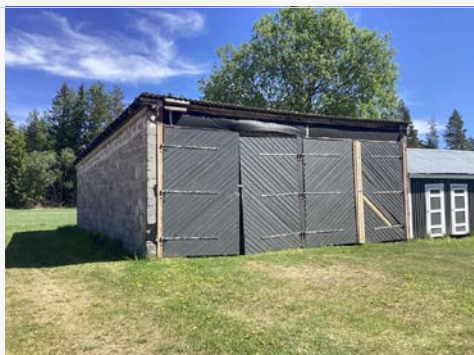
Kraftige skader på bygget.
