# Skaffarmyrane 20 - Ditt neste hjem?

Befaringsdato: 08.09.2025

# Tilstandsrapport

## ENEBOLIG

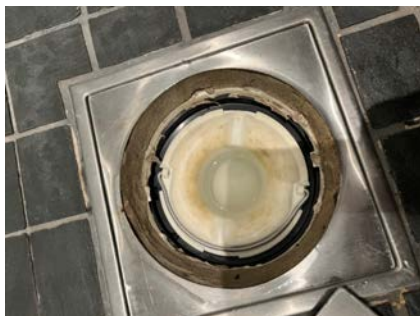
## 1 ETASJE > BAD

### 1 TG 2 Sanitærutstyr og innredning

- Det er ikke påvist tilfredsstillende løsning for å synliggjøre lekkasje fra innebygget sistene.

- Det må gjøres tiltak for å lukke avviket.
