Milandvegen 397, 3658 MILAND

**Svært enkel hytte i en rimelig
prisklassa med god utsikt utover
Tinnsjø - 2,6 mål tomt.**

Fritidsbolig
Milandvegen 397
3658 Rjukan

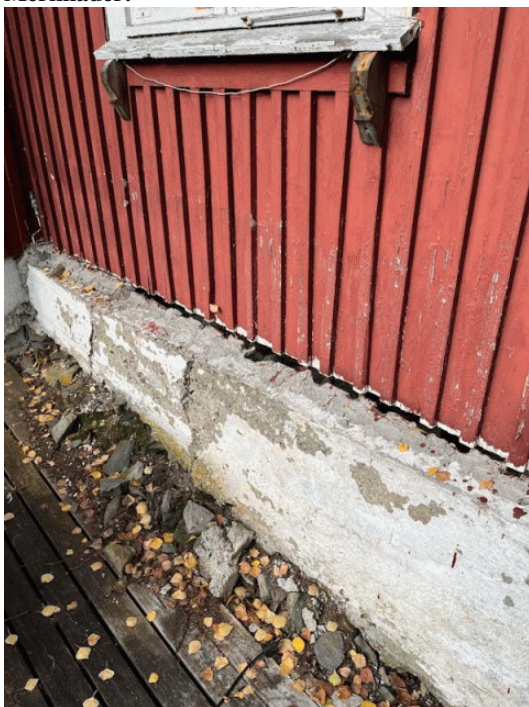
Grunnmur er besiktiget hvor det ble avdekket skader, avskalling av murpuss og store fuktutslag/saltutslag på innsiden av underetasjen. Grunnmuren på østsiden ser ut til å ha sklidd ut. Utbedringer må påregnes.

TG3 vurderes grunnet utglidning av grunnmur, store fuktutslag og saltutslag på innsiden av grunnmuren i underetasjen og større deler av lettklinkerblokkene har murpuss skallet av.

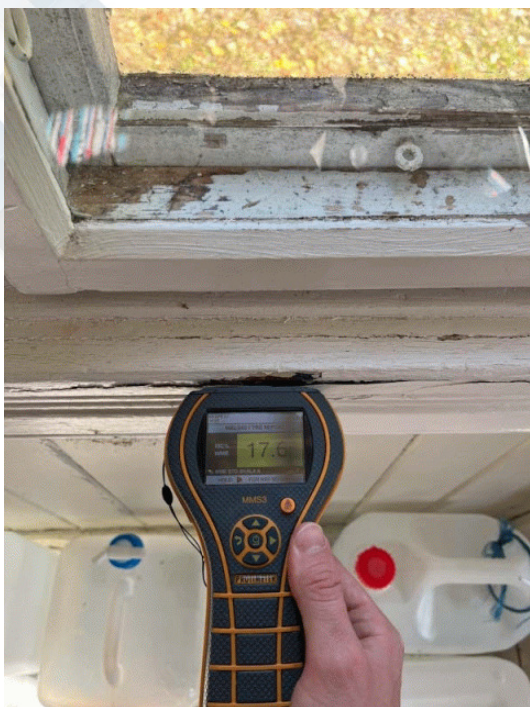
Vinduer med 1-lags glass og ramme av tre, ukjent alder. Vinduene ble visuelt undersøkt og kontrollert ved stikkprøver. Vinduene fremstår i noe dårlig stand hvor det ble avdekket forhøyede fuktverdier i listverk på innsiden av vinduet på kjøkkenet. Det ble også avdekket sprekk i vinduet på kjøkkenet.

Dørene ble visuelt undersøkt og funksjonstestet under befaringen. Det ble avdekket store skader på inngangsdøren til underetasjen. Observasjonen må påregnes utbedringer.

TG3 vurderes grunnet forhøyede fuktverdier på innsiden av vinduene, sprekk i vindu på kjøkkenet og ødelagt ytterdør til underetasjen.

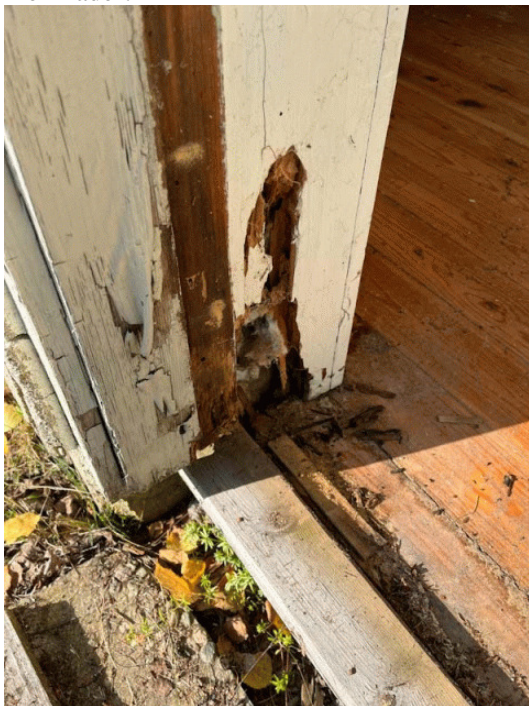
Overflatene fremstår i grei stand. Det ble ikke avdekket synlige tegn til skader eller svekkelser ved trekonstruksjonen. Det bemerkes at utforede vegger under terreng er en utsatt konstruksjon, med hensyn til fuktinnslag utenfra og kondens på grunnmuren. Overflatene på de synlige murveggene ble det avdekket store fuktutslag, saltutslag ved inngangsdør og råteskader på dørforing. Bemerkelsene må påregnes utskiftninger.

TG3 vurderes grunnet større fuktutslag, saltutslag og råteskade på inngangsdør/dørforing.

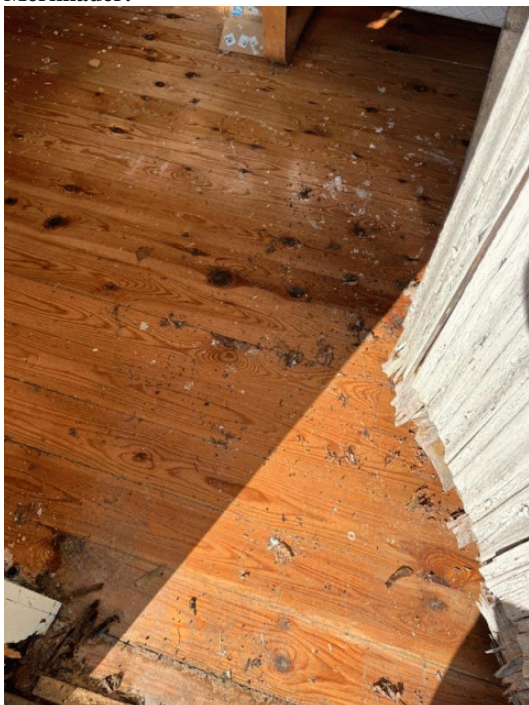
Overflatene fremstår i grei stand. Det ble ikke avdekket vesentlige retningsavvik som kan indikere setningsskader eller øvrige svekkelser. Det ble derimot avdekket store mengder med ekskrementer fra biologiske skadegjørere. Observasjonen må påregnes utbedringer.

TG3 vurderes grunnet store mengder ekskrementer fra biologiske skadegjørere.

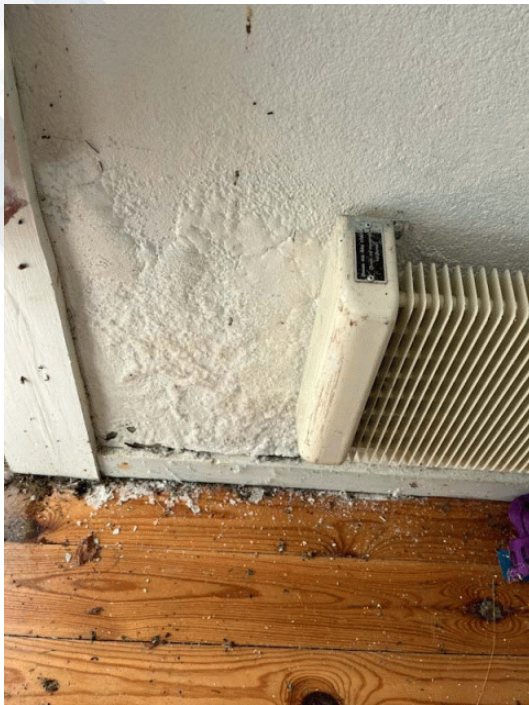
Det ble ikke boret hull i yttervegg mot terreng, da ytterveggene var åpne direkte mot mur. Det ble målt fukt på murveggene hvor det ble avdekket høye fuktverdier. Bemerkelsen kommer trolig av kapillæroppsug i grunnmur. Det anbefales ytterligere undersøkelser.

TG2 vurderes grunnet forhøyede fuktverdier i murvegger.
