Sandbakkvegen 157, 2233 VESTMARKA

**Sjarmerende hytte på en øy i  
vannkanten i usjenerte og  
idylliske omgivelser - Båtdkomst  
- Sydvent og solrikt!**

# Velkommen til Sandbakkvegen 157!

# Tilstandsrapport

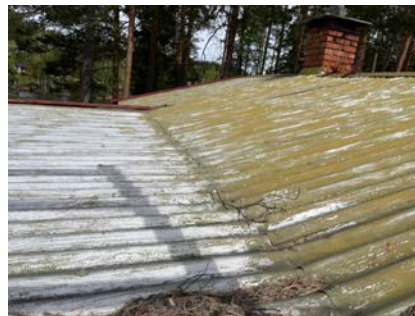
Punktet må sees i sammenheng med Takkonstruksjon/Loft. Takteking av blikkplater. Undertak er ikke kjent. Takplater fra varierende alder. Besiktiget fra takstige og bakkenivå. Vurdering av avvik: Mer enn halvparten av forventet brukstid er passert på undertak. Det er påvist andre avvik: Eldre plater på hoveddel med rust og slitasje. Eventuelt undertak er ikke kjent.

Eldre plater på hoveddel.

Det er ikke observert lekkasje, grunnet alder bør tekkingen gås over jevnlig og skifte av tekkingen og undertak nærmer seg.

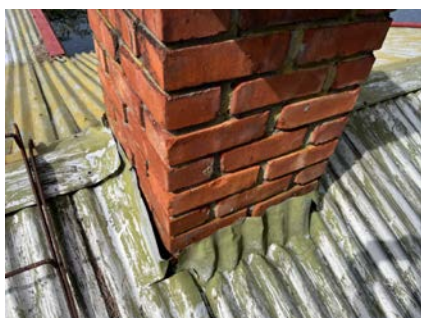
Takrenner, nedløp og beslag i plast. Takstige av kamjern til pipe. Det var oppholdsvær på befaringen, så eventuelle lekkasjer fra takrenner kunne ikke oppdages. Besiktiget fra tak, stige og bakkenivå. Vurdering av avvik: Det er påvist avvik i beslagløsninger. Det er ikke beslag rundt pipe over tak. Takrenner og nedløp er eldre og har enkelte avvik.

Manglende tett beslag rundt pipe.

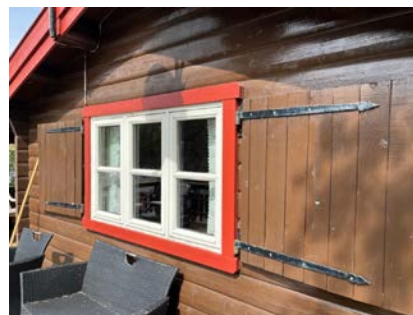
Trevinduer med 2-lags isolerglass. Alder på glass er datert: 2005. Vurdering av avvik: Det er påvist avvik rundt innsettingsdetaljer. Det er ikke montert utvendig vannbrett eller beslag over og under vinduer.

Manglende vannbrett beslag på vindu.

Vannbrett med beslag må monteres på vinduer som kan være utsatt for slagregn og hindre vann å trenge inn i veggkonstruksjon.

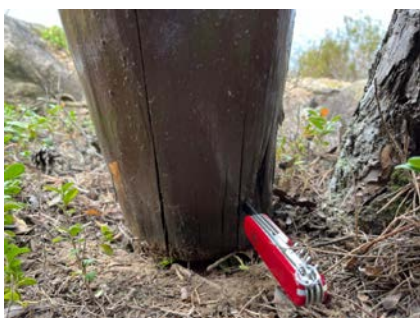
Overbygget veranda til inngangsparti i trekonstruksjoner med lemmegulv og rekkverk av tre. Fundamentert med søyler av betong og tre, til fjell eller støp. Vurdering av avvik: Det er påvist fukt-/råteskader i konstruksjonen. Rekkverket er for lavt i forhold til dagens krav til rekkverkshøyder. Det er råte i nedkant av tresøyler. Rekkverk er lavere enn dagens krav, som er 100 cm, så lenge terrassen/veranda er høyere enn 50 cm fra bakkenivå.

Råte i tre-søyler.

Søyler med råte må skiftes da de har bærende funksjon, viktig med god lufting i nedkant av søyler.

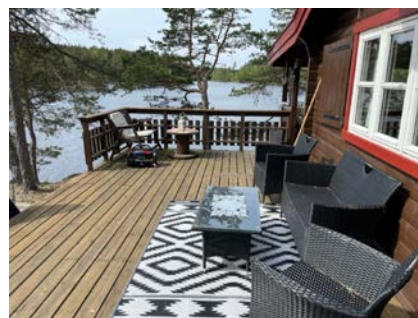
Terrasse.

Terrasse i trekonstruksjoner med spaltegulv og rekkverk av tre. Bruksslitasje, vurdert til normal slitasje. Vurdering av avvik: Åpninger i rekkverk er ikke i henhold til krav i dagens forskrifter. Rekkverket er for lavt i forhold til dagens krav til rekkverkshøyder. Rekkverk er lavere enn dagens krav, som er 100 cm og åpninger større enn dagens krav, som er 10 cm for stående bord, så lenge terrassen/veranda er høyere enn 50 cm fra bakkenivå.

- Det er ikke krav om utbedring av rekkverkshøyde opp til dagens forskriftskrav.
- Det er ikke krav om utbedring av åpninger i rekkverk til dagens forskriftskrav.

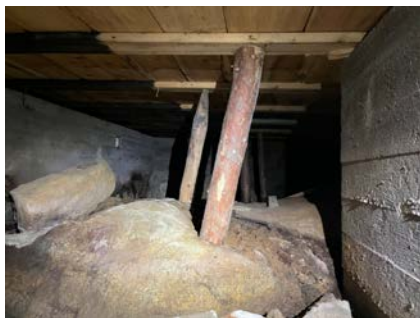
Krypkjeller under hoveddel med innvendig tilgang. Kjelleren har støpte vegger, bjelkelag med stubbloft i himling og fjell og jordmasser på gulv. Provisoriske understøttelse av tre, satt ned på fjell. Gjennomventilert med åpninger. Fuktmåling i trevirke viste fra ca. 19 % til ca. 37 %, som er over grensen til skadelig fukt. Treverk skal ha fuktinnhold lavere enn 15 vektprosent. I treverk med fuktighet over 17 vektprosent øker faren for

råte og muggsoppvekst dramatisk. Hvis fuktinnholdet ligger over 20 vektprosent, er allerede muggsoppen dannet. Fibermetningsgrad for treverk er 28 vektprosent. Vurdering av avvik: Det er påvist skader på konstruksjoner i krypkjeller som er forårsaket av råte eller sopp. Det er stedvis påvist fuktnivå som tilsier at konstruksjonen kan ha fuktskader. Det er påvist synlig vann i krypkjeller eller synlige tegn på innsig av vann i krypkjeller. Det er påvist skadelig fukt i trevirke, råte i bjelker, stubbloft og understøttelser.

Krypkjeller med provisorisk understøttelse.

Krypkjelleren må betegnes som en risikokonstruksjon og kan bli utsatt for fukt, spesielt ved store nedbørsmengder og må holdes under oppsikt. Ses i sammenheng med fuktsikring og terrengforhold.

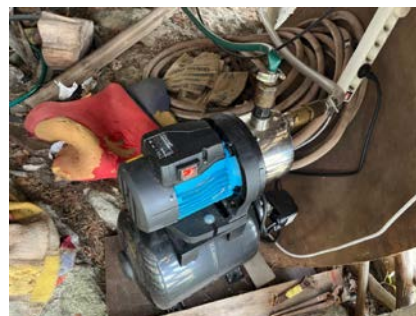
Sommervann fra sjø med vannpumpe og slange som legges ut i sjøen. Vannpumpe er plassert under veranda og ble innkjøpt i 2024, iht. eier. Vannrør av kobber til utslagsvask på kjøkken. Vurdering av avvik: Mer enn halvparten av forventet brukstid er passert på innvendige vannledninger. Anbefalt brukstid for kobberrør er ca. 50 år.

Vannpumpe under veranda.
