Sandbakkvegen 157, 2233 VESTMARKA

**Sjarmerende hytte på en øy i
vannkanten i usjenerte og
idylliske omgivelser - Båtdkomst
- Sydvent og solrikt!**

Tilstandsrapport

FRITIDSBOLIG

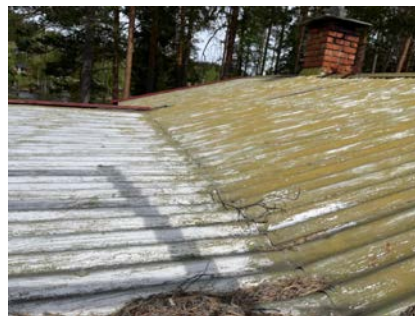
Punktet må sees i sammenheng med Takkonstruksjon/Loft. Taktekking av blikkplater. Undertak er ikke kjent. Takplater fra varierende alder. Besiktiget fra takstige og bakkenivå. Vurdering av avvik: Mer enn halvparten av forventet brukstid er passert på undertak. Det er påvist andre avvik: Eldre plater på hoveddel med rust og slitasje. Eventuelt undertak er ikke kjent.

Det er ikke observert lekkasje, grunnet alder bør tekkingen gås over jevnlig og skifte av tekkingen og undertak nærmer seg.

Eldre plater på hoveddel.

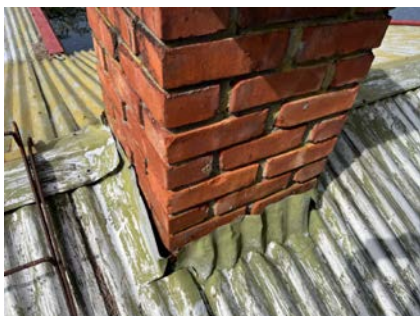
Takrenner, nedløp og beslag i plast. Takstige av kamjern til pipe. Det var oppholdsvær på befaringen, så eventuelle lekkasjer fra takrenner kunne ikke oppdages. Besiktiget fra tak, stige og bakkenivå. Vurdering av avvik: Det er påvist avvik i beslagløsninger. Det er ikke beslag rundt pipe over tak. Takrenner og nedløp er eldre og har enkelte avvik.

Manglende tett beslag rundt pipe.

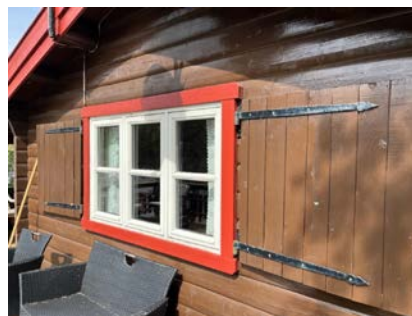
Trevinduer med 2-lags isolerglass. Alder på glass er datert: 2005. Vurdering av avvik: Det er påvist avvik rundt innsettingsdetaljer. Det er ikke montert utvendig vannbrett eller beslag over og under vinduer.

Manglende vannbrett beslag på vindu.

Vannbrett med beslag må monteres på vinduer som kan være utsatt for slagregn og hindre vann å trenge inn i veggkonstruksjon.

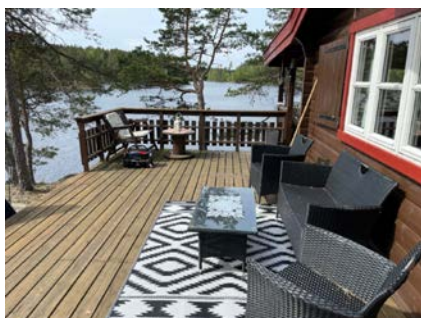
Terrasse i trekonstruksjoner med spaltegulv og rekkverk av tre. Bruksslitasje, vurdert til normal slitasje. Vurdering av avvik: Åpninger i rekkverk er ikke i henhold til krav i dagens forskrifter. Rekkverket er for lavt i forhold til dagens krav til rekkverkshøyder. Rekkverk er lavere enn dagens krav, som er 100 cm og åpninger større enn dagens

Terrasse.

- Det er ikke krav om utbedring av rekkverkshøyde opp til dagens forskriftskrav.
- Det er ikke krav om utbedring av åpninger i rekkverk til dagens forskriftskrav.

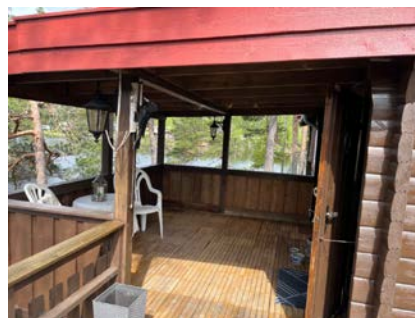
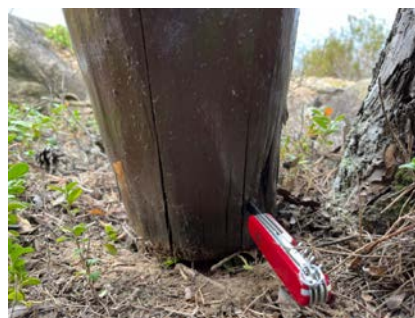
Overbygget veranda til inngangsparti i trekonstruksjoner med lemmegulv og rekkverk av tre. Fundamentert med søyler av betong og tre, til fjell eller støp. Vurdering av avvik: Det er påvist fukt-/råteskader i konstruksjonen. Rekkverket er for lavt i forhold til dagens krav til rekkverkshøyder. Det er råte i nedkant av tresøyler. Rekkverk er lavere enn dagens krav, som er 100 cm, så lenge terrassen/veranda er høyere enn 50 cm fra bakkenivå.

Overbygget veranda.

Råte i tre-søyler.

Søyler med råte må skiftes da de har bærende funksjon, viktig med god lufting i nedkant av søyler.

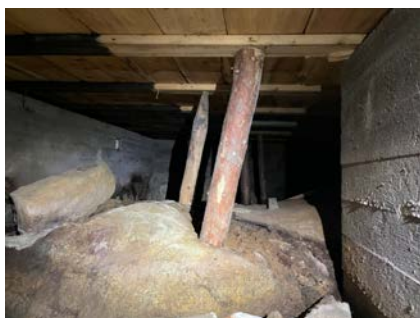
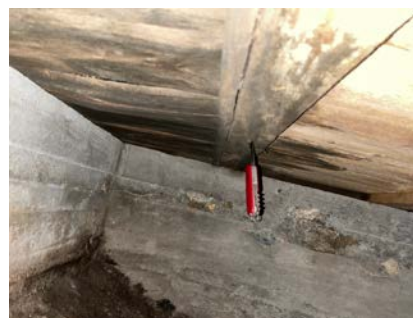
Kryp kjeller under hoveddel med innvendig tilgang. Kjelleren har støpte vegger, bjelkelag med stubbloft i himling og fjell og jordmasser på gulv. Provisoriske understøttelse av tre, satt ned på fjell. Gjennomventilert med åpninger. Fuktmåling i trevirke viste fra ca. 19 % til ca. 37 %, som er over grensen til skadelig fukt. Treverk skal ha fuktinnhold lavere enn 15 vektprosent. I treverk med fuktighet over 17 vektprosent øker faren for råte og muggsoppvekst dramatisk. Hvis fuktinnholdet ligger over 20 vektprosent, er allerede muggsoppen dannet. Fibermetningsgrad for treverk er 28 vektprosent. Vurdering av avvik: Det er påvist skader på konstruksjoner i kryptkjeller som er forårsaket av råte eller sopp. Det er stedvis påvist fuktnivå som tilsier at konstruksjonen kan ha fuktskader. Det er påvist synlig vann i kryptkjeller eller synlige tegn på innsig av vann i kryptkjeller. Det er påvist skadelig fukt i trevirke, råte i bjelker, stubbloft og understøttelser.

Krypkjeller med provisorisk understøttelse.

Understøttelse med råte.

Bjelker og stubbloft med råteskader.

Krypkjellere må betegnes som en risikokonstruksjon og kan bli utsatt for fukt, spesielt ved store nedbørsmengder og må holdes under oppsikt. Ses i sammenheng med fuktsikring og terrengforhold.

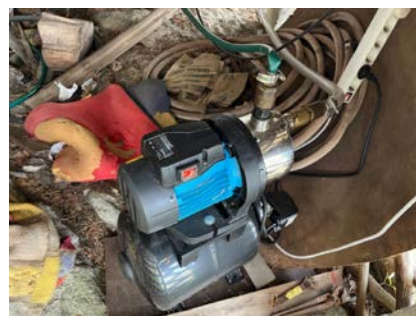
Sommervann fra sjø med vannpumpe og slange som legges ut i sjøen. Vannpumpe er plassert under veranda og ble innkjøpt i 2024, iht. eier. Vannrør av kobber til utslagsvask på kjøkken. Vurdering av avvik: Mer enn halvparten av forventet brukstid er passert på innvendige vannledninger. Anbefalt brukstid for kobberrør er ca. 50 år.

Vannpumpe under veranda.
