Bjørn Bondes vei 109, 1253 OSLO

Tilstandsrapport

Befaringsdato: 07.03.2025

Rapportdato: 24.03.2025

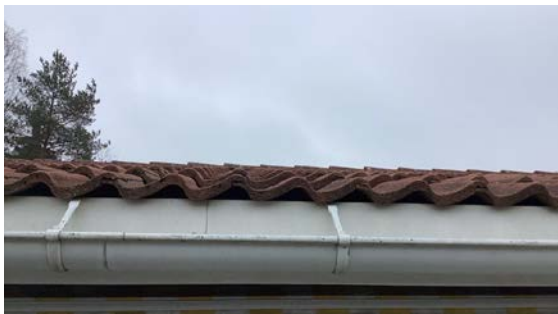
Taktekking: Siden taket (takkonstruksjon, takteking og skorstein) kun er observert fra bakkenivå, er vurderingen begrenset av dette. Det er ikke sikkerhetsmessig forsvarlig å bevege seg ut på taket eller observere fra stige. Selv om det ikke er avdekket skader under befaringen, betyr ikke dette at det ikke foreligger skjulte skader. Det anbefales at en nærmere inspeksjon av taket gjennomføres av kvalifiserte fagpersoner for å sikre at eventuelle skader eller svakheter blir identifisert og utbedret i tide.

Vedlikehold: Regelmessig vedlikehold av taket er avgjørende for å forlenge levetiden og sikre optimal funksjonalitet. Dette inkluderer inspeksjon av takteking, rensing av takrenner og nedløp, samt reparasjon av eventuelle skader. Et godt vedlikeholdt tak bidrar til å beskytte bygningen mot fukt og andre skader

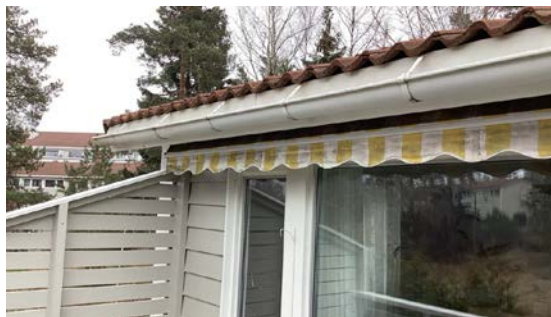
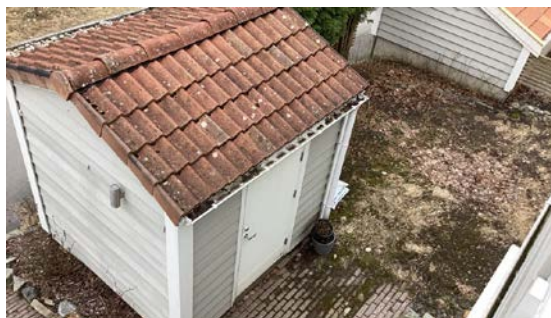
TO 2 Nedløp og beslag

Nedløp og beslag: Nedløpene er installert og leder regnvann fra takrenner ned til bakkenivå. Vannet ledes ut på tomten, men ett av nedløpene leder vann til boden, som kan være utsatt for fuktskader. Beslagene er montert i henhold til standard. Nedløpene er ikke fri for blokkeringer som løv, kvister og annet rusk

Vedlikehold: Regelmessig vedlikehold av nedløp og beslag er avgjørende for å sikre deres funksjonalitet. Dette inkluderer rensing av nedløp for løv og annet rusk, samt inspeksjon og reparasjon av eventuelle skader. Det anbefales å gjennomføre en årlig inspeksjon av nedløp og beslag for å identifisere og utbedre eventuelle problemer i tide. Takrennene bør også renses. På befaringsdagen ble det observert en del løv i takrennen over inngangen, som bør rengjøres.

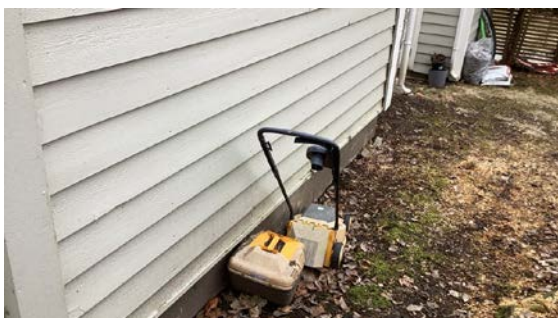
TO 2 Veggkonstruksjon

Ytterveggene har normal forventet kvalitet og slitasjegrad i forhold til alder og utførelsesmetode. Løsningen med tanke på isolasjon kan ikke stadfestes da dette ligger skjult i konstruksjonen. Veggflatene ble inspisert fra bakkeplan med begrenset mulighet for å avdekke eventuelle feil eller mangler. Ingen råte ble observert på befaringsdagen. Murpussen har noe riss flere steder.

- Det er påvist spredte råteskader i bordkledningen.
- Det er værslitt/oppsprukket trevirke/trepaneler.

- Det må foretas tiltak for å lukke avviket.

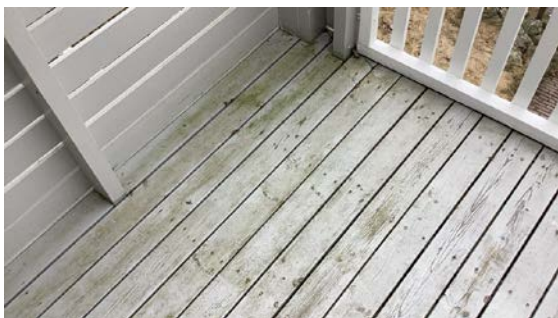
Tegn til sopp

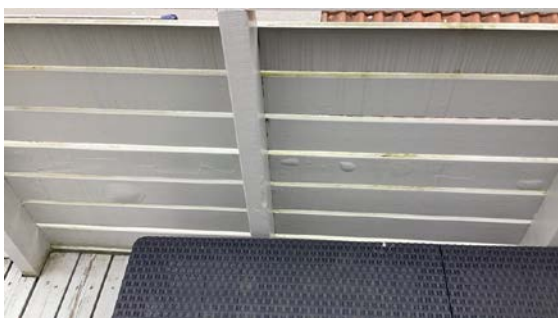
Svellingrôte

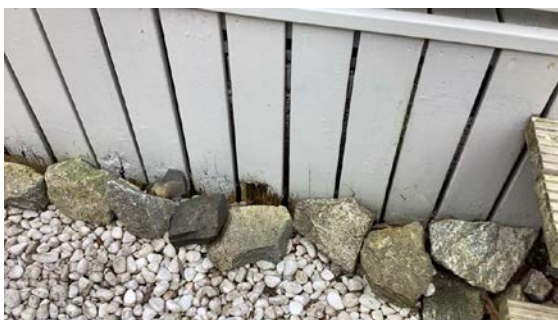
rôte

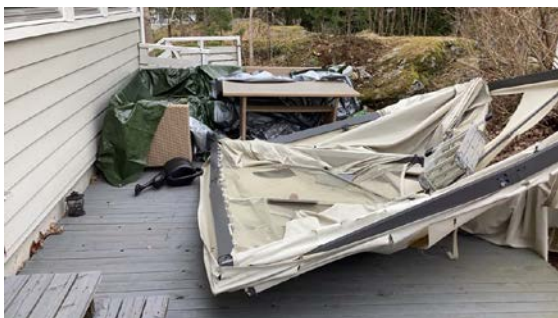
Låsemekanismen og dørhåndtaket på døren til markterrassen fungerer ikke tilfredsstillende, verken når det gjelder lukkefunksjonalitet eller låsefunksjonalitet. Dette kan påvirke både sikkerheten og brukervennligheten av døren. Det anbefales at nødvendige reparasjoner utføres snarest for å sikre at døren fungerer optimalt og for å forhindre ytterligere slitasje eller skader.

Markterrase tilgang fra kjøkkenet.

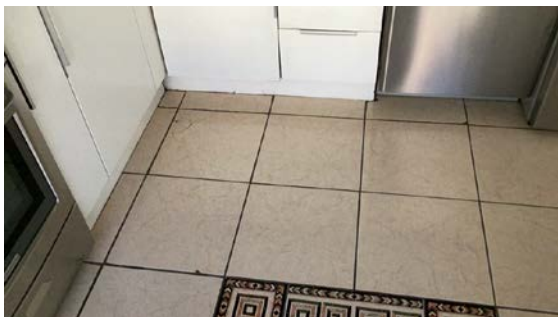
knust flis

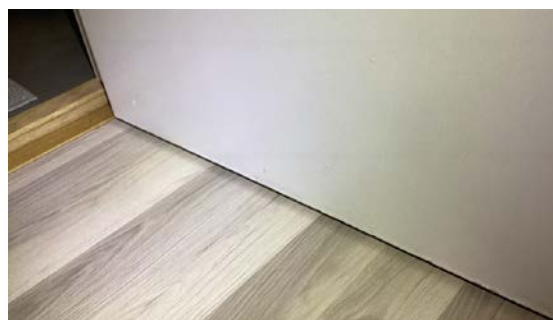
Enkelte dører kan ha behov for justering for å sikre optimal funksjonalitet. Det er også observert slark i noen av dørhåndtakene, mens andre dørhåndtak er i god stand. Det er ikke nødvendig å utbedre avvikene på nåværende tidspunkt.

Svelling toalett dør.
