Elias Blix gate 15B, 2315 HAMAR

Tilstandsrapport

Befaringsdato: 06.03.2026

Rapportdato: 17.04.2026

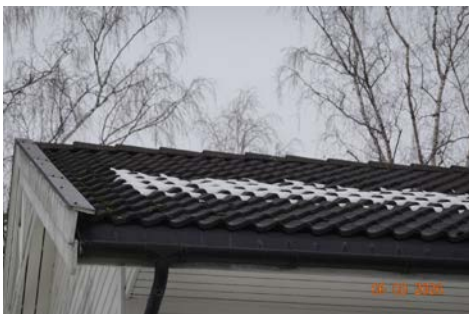
TG 3 Nedløp og beslag

Avvik: Noe mosegroing på taktekking.

Mose bør fjernes fra taktekingen for å forhindre redusert levetid på takstein og risiko for fuktskader.

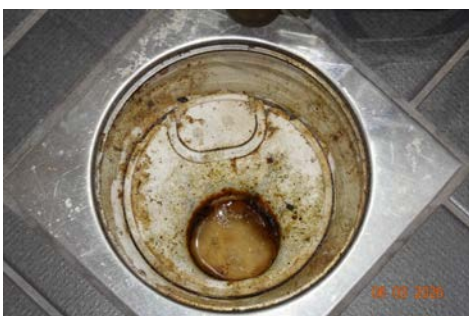
1.ETASJE > BAD

TO 2 Sluk, membran og tettesjikt - 1

- Mer enn halvparten av forventet brukstid er passert på membranløsningen.
- Det er påvist andre avvik:

Det er viktig å merke seg at levetiden til en membran varierer basert på kvalitet, installasjon og bruk. Eldre membraner kan bli sprø og sprekke opp, noe som fører til at de mister sin vanntettende funksjon. Sluket bør rengjøres for å muliggjøre grundig inspeksjon, og utførelsen av membranløsningen bør undersøkes nærmere.
