Ringvegen 23B, 8682 TROFORS

**1/2-part av vertikaldelt 2-manns
bolig - Fin beliggenhet i et
barnevennlig område - Kort vei til
butikk**

Tilstandsrapport

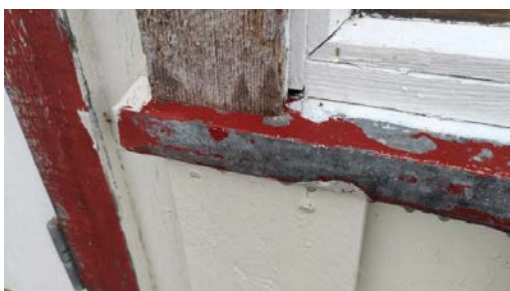
TG 2 Dører

- Karmene i dører er værslitte utvendig og det er sprekker i trevirket.

Hovedinngangsdøren er værslitt og har noe fuktsvell i nedre del.

Det må monteres lås på terrassedøren.

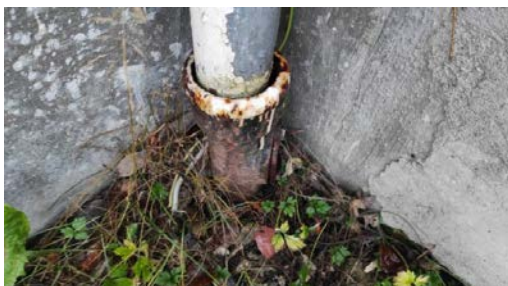
TG 2 Grunnmur og fundamenter

- Grunnmuren har sprekkdannelser.
