Slåteveien 9, 4580 LYNGDAL

**Lyngdal/Skomrak - Innholdsrik  
enebolig med stor garasje - solrik  
og barnevennlig beliggenhet**

# Tilstandsrapport

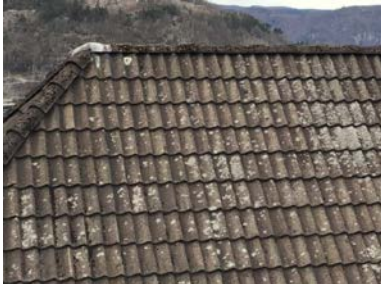
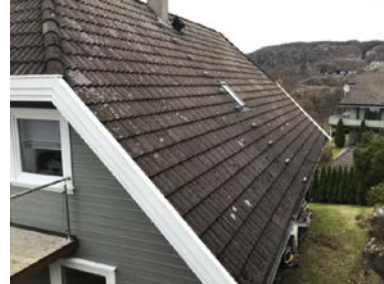
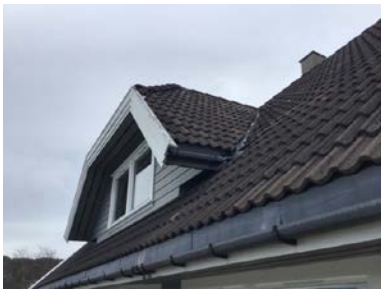
## TG 2 Nedløp og beslag

Eldre plastnedløp vil over tid kunne bli sprø i materialet, som kan medføre lekkasjer eller redusert bortledning av vann.

Eldre beslag/ bly som setting rundt pipe har økt risiko for slitasje, utettheter og lekkasjer, som kan føre til fuktskader på tilstøtende konstruksjoner.

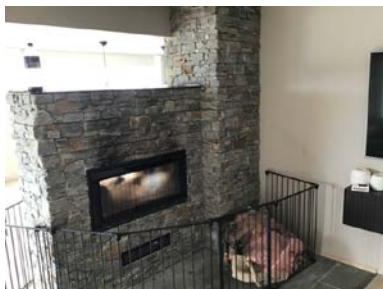
Manglende innsyn i pipevange medfører at tilstanden ikke fullt ut kan vurderes. Eventuelle skader, som sprekker, utettheter eller manglende brannteknisk avstand til brennbart materiale, kan derfor ikke utelukkes.

Det anbefales å etablere inspeksjonsmulighet for å kunne kontrollere pipevangen, særlig dersom det er mistanke om avvik eller ved fremtidige arbeider

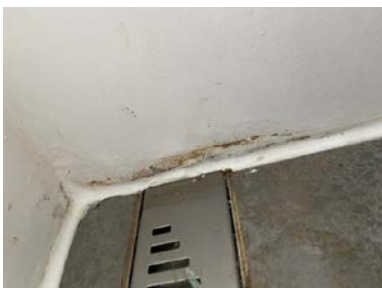
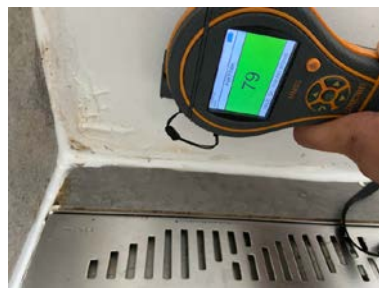
Manglende dokumentasjon på benyttede produkter gir usikkerhet knyttet til om veggene har tilstrekkelig og varig fuktsikring.

Det anbefales lokal utbedring av skadet overflate samt videre oppfølging med jevnlig kontroll for å avdekke eventuell utvikling av skader
