Innholdsrik villa i Sponvika med kort vei til badeplass!

Befaringsdato: 25.01.2024

Rapportdato: 27.02.2024

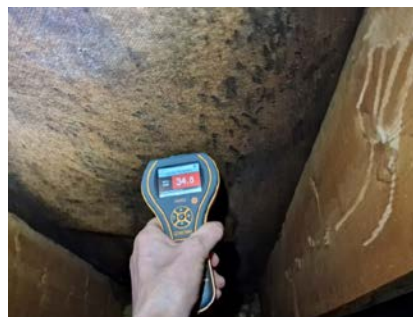
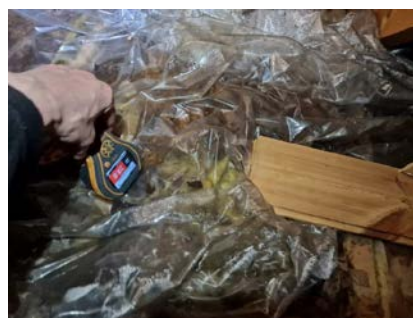
På loftet er det mugg i undertak og store fuktmerker. Synlig fukt på isolasjon og plast.

Det ble målt høye fuktindikasjoner på befaringdagen.

Eier har hatt snekker til å utbedre tekking på toppen av taket for tetting av lekkasje. Det er lagt ny papp med lekter og sløyfer.

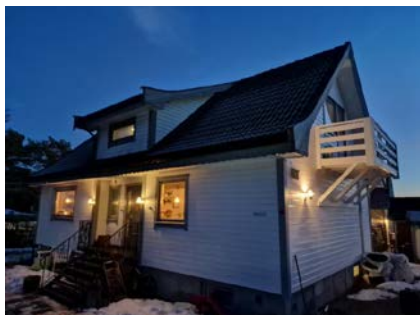
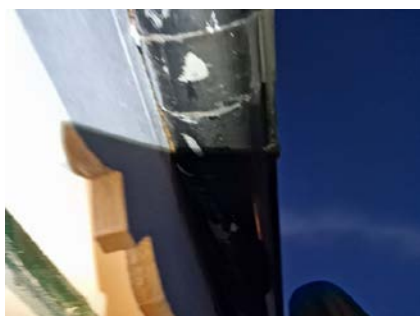
Det er noen dryppmerker og flass i skjøter på renner.
Synlig frostspreng på nedløp som går til dreneringen. Det er ikke muligheter for vedlikehold og spyling av nedløp.

Det anbefales utskiftning av nedløp som er frostsprengt.

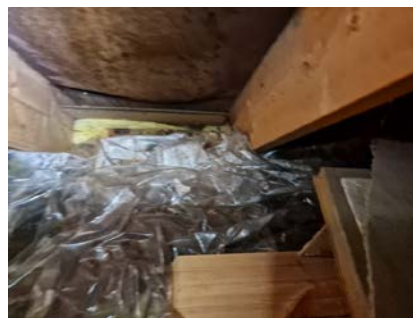
Det er synlige fuktmerker på undertak bak isolasjonen. Det ble målt opp til 20 vekt% fukt i asfaltplater. Ved nivåer over 15-16 vekt% vil det være fare for utvikling av sopp, råte og mugg.

Det bør monteres dampsperre. Fuktig isolasjon må tørkes.

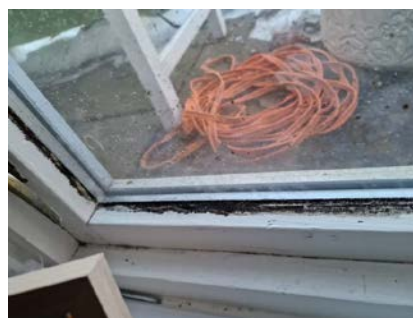
! TG 3 Vinduer

- Det er påvist vinduer med fukt/råteskader.
- Det er påvist at enkelte vinduer er vanskelig å åpne/lukke.

- Vinduer med råteskader må erstattes med nye.
- Vinduer må justeres.
- Det må påregnes noe vedlikehold og at enkelte vinduer må skiftes ut.

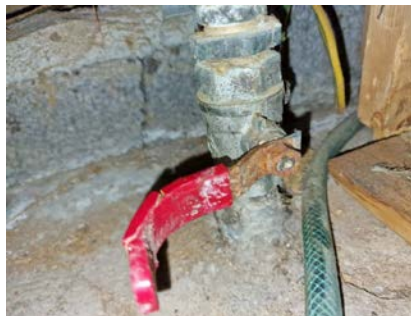
- Det er ikke behov for utbedringstiltak siden anlegget fungerer i dag, men ut ifra alder kan skader plutselig oppstå på eldre anlegg.
- I forbindelse med oppgradering av våtrom vil det være naturlig med utskiftning av rør.

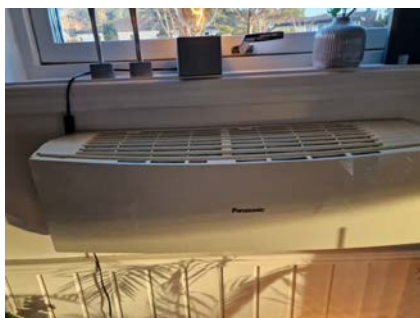
- Det er ikke behov for utbedringstiltak siden varmesentralen fungerer i dag, men ut ifra alder kan skader plutselig oppstå på eldre anlegg.
