Øyaveien 93, 7374 RØROS

**3-roms selveierleilighet i 2. etasje  
med sentral og praktisk  
beliggenhet i Øya. Garasje.**

# TAKST- FORUM TRØNDELAG

Befaringsdato: 22.04.2026

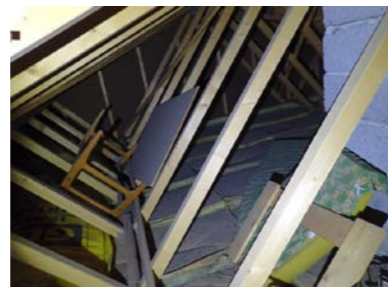
Oversiktsbilde loft.

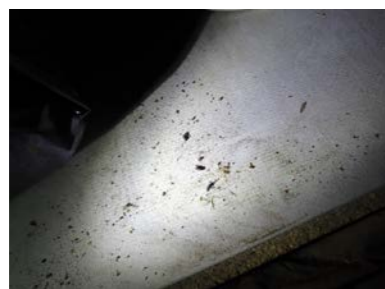
-Det er påvist muselort på loftet, som symptom på skadedyraktivitet.

Muselort.

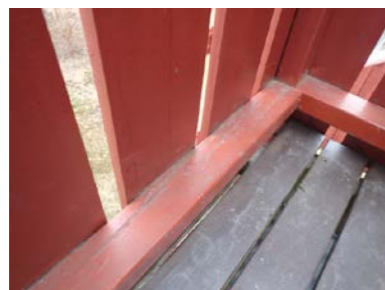
Noe slitasje i rekkverket.

-Vedlikehold må påregnes. En kombinasjon av alder og materialer tilsier at det er hyppigere vedlikeholdsbehov på konstruksjonen.

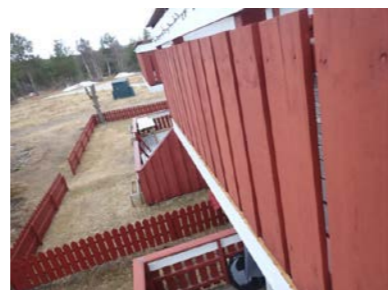
Noe slitasje i rekkverket.

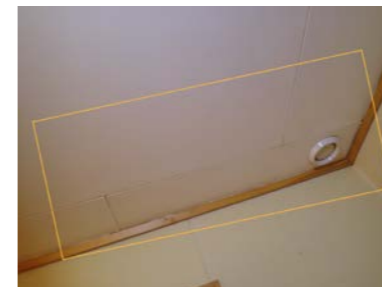
Det er påvist tegn til fuktskader i overflater. Tapetskjøter er ikke tette. -I himling er det registrert skade/svelling i plater ved den ene avtrekksventilen. Årsaken vurderes å kunne komme av at avtrekksrøret på kaldloft ligger flatt eller med motfall, og at kondensvann fra kanalen kan ha lekket ut. 4 plater i himling er berørt av dette.

Påvist skader i himlingsplater innenfor markert område.

-Det må foretas utbedringer av sprekker i våtromstapet og skader i himlingsplater. Sprekk i våtromstapet i dusj er videre vurdert i punktene "Sluk, membran og tettesjikt" og "Tilliggende konstruksjoner".

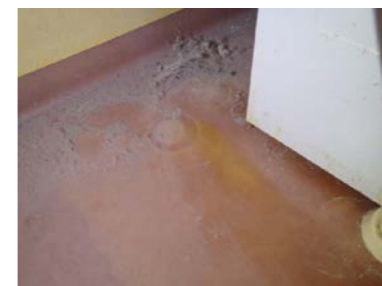
Avfarging på belegg.

-Avviket vurderes kosmetisk. For å lukke avviket må belegget skiftes.

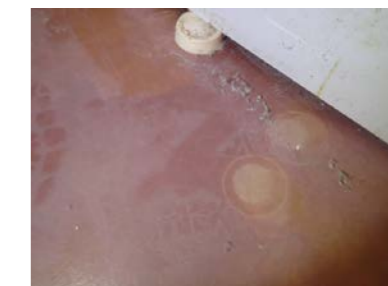
Avfarging på belegg.

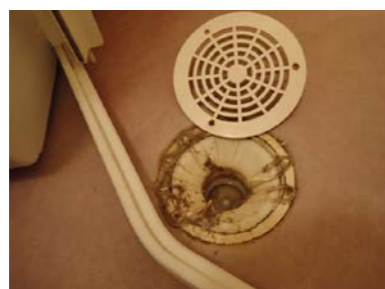
Bilde av sluk.

-Badet er av en alder hvor det er hensiktsmessig med generelle oppgraderinger av tettesjikt, sluk og overflater. Forventet brukstid på tettesjikt er passert.

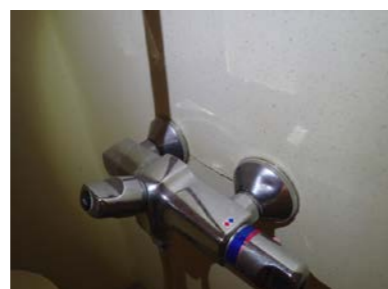
2. Etasje - Bad - Tilliggende konstruksjoner våtrom Hulltaking er ikke foretatt da det allerede er påvist andre avvik i våtsonen. -Det er sprekk i veggbelegg ved dusj batteriet. Uklart om dette har vært en skjøt, eller om det har sprukket i selve overflaten. Avviket gir økt risiko for at vann har trukket seg inn i konstruksjonen bak.

Sprekk i tettesjikt mellom rør til dusjbatteri.

Konsekvens/tiltak: Dersom tiltaket ikke utføres er det fare for ytterligere skadeutvikling. -Åpninger må foretas for å bekrefte eller avkrefte eventuelle skader i vegg. Videre omtalt under punktet "Sluk, tettesjikt og membran". En kan risikere at eventuell fukt forplanter seg videre inn i konstruksjonene, da også med tanke på underliggende boenhet.
