# Parkveien 79

Befaringsdato: 15.04.2025

# Tilstandsrapport

## 2-ROMS LEILIGHET I 6.ETASJE MED BALKONG:

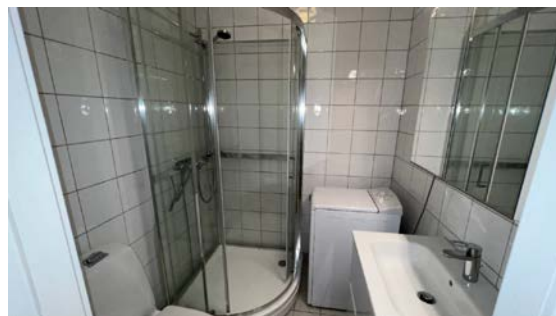
## 6. ETASJE > BAD

### 1 TG 2 Overflater vegger og himling

- Det er vindu/dør med ikke fuktbestandige materialer i våtsone (ved vask, dusj, badekar, osv.), løsningen eller byggematerialet er uegnet
- Det er avvik:

- Tiltak:
- Uegnede materialer må fuktbeskyttes/utskiftes.

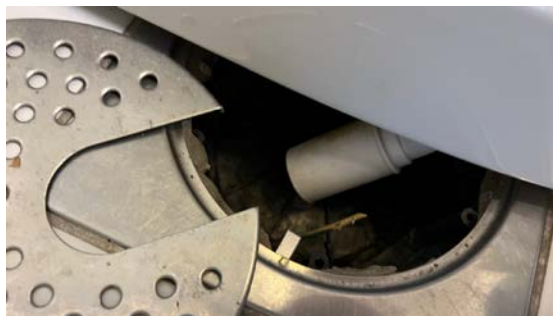
## 6. ETASJE > BAD

### 1 TG 1 Sanitærutstyr og innredning

Det ble rutinemessig søkt etter fukt på typisk fuktutsatte steder (på innredning) med fuktindikator (Protimeter SM) på befaringen og det var ingen indikasjoner på fukt på befaringstidspunktet.

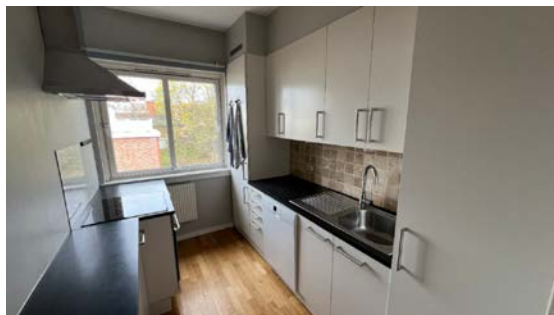
## 6. ETASJE > KJØKKEN

### ! TG 2 Avtrekk

- Det er ikke behov for utbedringstiltak siden anlegget fungerer i dag, men ut ifra alder kan skader plutselig oppstå på eldre anlegg.

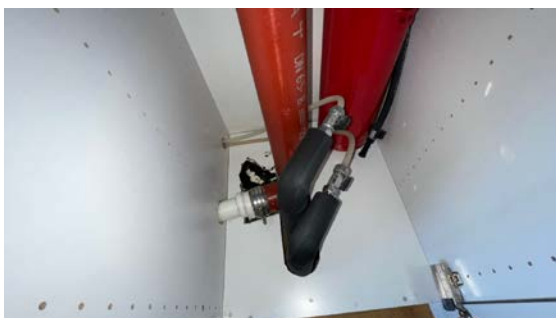
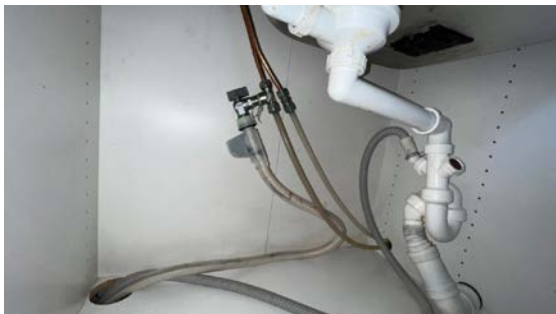
## 1 TG 2 Avløpsrør

Interne og synlig avløpsrør i plast og støpejern.

- Det er ikke behov for utbedringstiltak siden anlegget fungerer i dag, men ut ifra alder kan skader plutselig oppstå på eldre anlegg.
