Parkveien 79, 0254 OSLO

**Lys 2-roms toppleilighet med  
vestvendt balkong - Heis - Lave  
felleskost inkl. varmtvann, fyring &  
kabel-TV - Sentralt!**

# Tilstandsrapport

## 2-ROMS LEILIGHET I 6. ETASJE MED BALKONG:

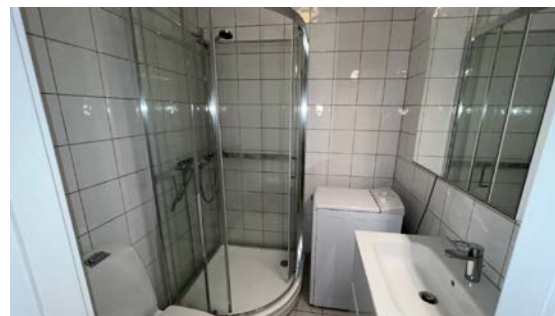
## 6. ETASJE > BAD

### 1 TG 2 Overflater vegger og himling

- Det er vindu/dør med ikke fuktbestandige materialer i våtsone (ved vask, dusj, badekar, osv.), løsningen eller byggematerialet er uegnet
- Det er avvik:

Tettesjiktet (membran) har oversteget mer enn halvparten av den levealder som normalt kan forventes.  
Tettesjiktet har dermed (eller nærmer seg) moderniseringsbehov.  
Det er i praksis lite gjennomførbart å bare bytte tettesjikt.  
For å oppnå vanntette løsninger og overganger ved sluk, i gulv, rundt rørgjennomføringer og i overgang mellom gulv og vegg må hele rommet moderniseres.  
Om det i tillegg er eldre slukløsning bør det også påregnes å bytte dette.  
Det bemerkes at rommet oppfattes som funksjonelt med dagens bruk, men endret bruk med større fuktbelastning enn i dag kan fremprovosere avvik og på den måten fremskynde behovet for modernisering.

Ytterligere undersøkelser anbefales rundt rørgjennomføring.

- Tiltak:
- Uegnede materialer må fuktbeskyttes/utskiftes.

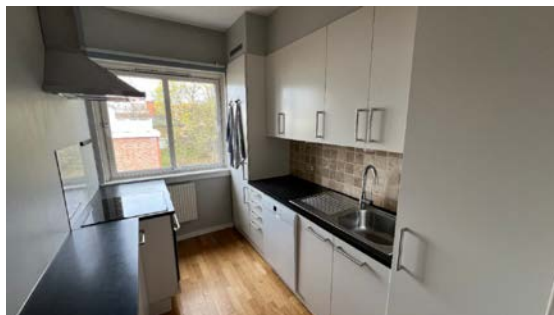
## 6. ETASJE > KJØKKEN

### ! TG 2 Avtrekk

- Det er ikke behov for utbedringstiltak siden anlegget fungerer i dag, men ut ifra alder kan skader plutselig oppstå på eldre anlegg.

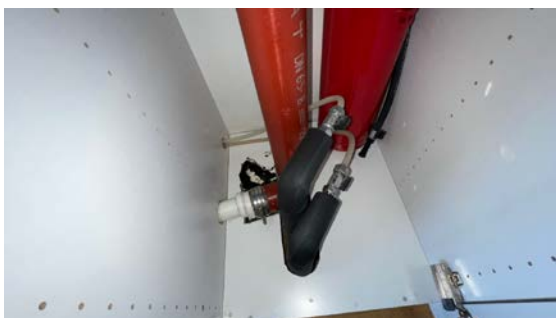
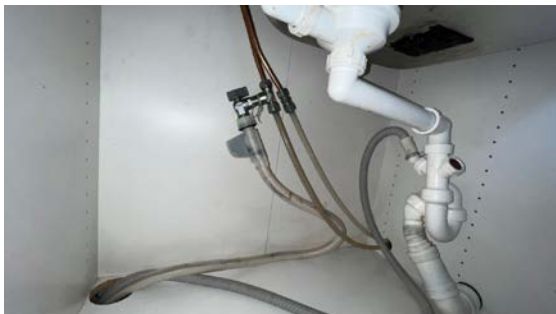
## 1 TG 2 Avløpsrør

Interne og synlig avløpsrør i plast og støpejern.

- Det er ikke behov for utbedringstiltak siden anlegget fungerer i dag, men ut ifra alder kan skader plutselig oppstå på eldre anlegg.
