Nøkkelinformasjon

Aktiv eiendomsmegling har gleden av å presentere Sannesveien 648!

Befaringsdato: 05.05.2026

Rapportdato: 11.05.2026

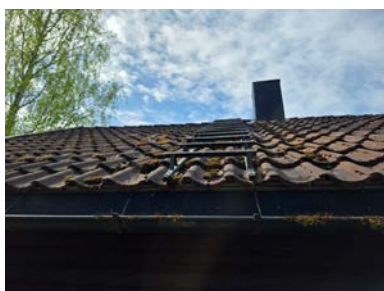
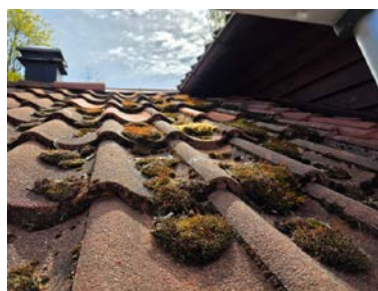
Taktekingen er av betongtakstein. Taket er besiktiget fra takfot i stige. Siden taket (takkonstruksjon, takteking og skorstein) kun er observert fra takfot i stige, er vurderingen begrenset av dette. Det er ikke sikkerhetsmessig forsvarlig å bevege seg ut på taket. Selv om det ikke er avdekket skader under befaringen, betyr ikke dette at det ikke foreligger skader som en besiktigelse på taket kan avdekke. Vær oppmerksom på denne risikoen. En undersøkelse på taket kan utføres av en fagperson under tilstrekkelige sikkerhetsforhold.

Videre bør det vurderes å rengjøre taket for mose og overvåke tilstanden jevnlig, da mose kan holde på fuktighet og føre til frostsprengning og ytterligere skade på takstein.

På grunn av takets alder og slitasje bør det påregnes behov for utskiftning eller større vedlikehold på sikt, for å unngå lekkasjer og følgeskader på underliggende konstruksjoner.

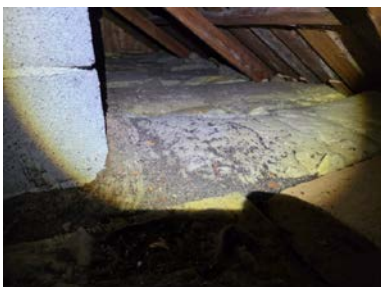
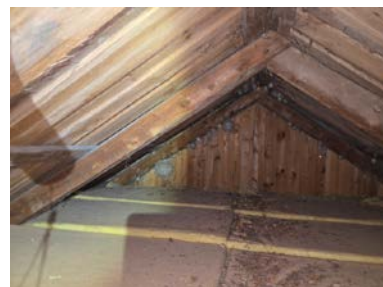
TG 2 Takkonstruksjon/Loft

- Det er påvist fuktskjolder/skader i takkonstruksjonen.
- Det er registrert symptom på aktivitet fra skadedyr.

Det er registrert betydelige mengder muselort på loftet, noe som indikerer omfattende og langvarig aktivitet fra mus. Isolasjonen er stedvis skadet som følge av gnaging. Det anbefales tiltak mot skadedyr samt utskifting av skadet isolasjon. Omfanget av skader på isolasjon og underliggende konstruksjoner bør kartlegges nærmere av fagperson. Det er påvist noe fuktskjolder i undertaket, men det ble ikke målt forhøyede fuktverdier på tilgjengelige steder fra loftsluken på befaringsdagen.

Fuktskjolder i undertaket bør undersøkes nærmere for å avdekke årsak og eventuelt behov for utbedring.

Konsekvensen av manglende tiltak er økt risiko for ytterligere skader på konstruksjonen, redusert isolasjonsevne, samt fare for lukt og helseplager.

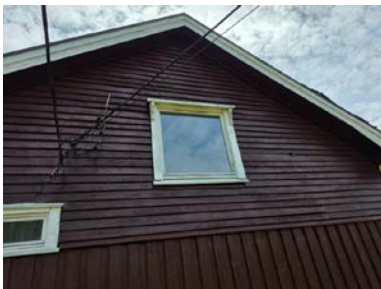
📍 TG 2 Vinduer

- Det er påvist at enkelte vinduer er vanskelig å åpne/lukke.
- Det er påvist noen glassruter som er punktert eller sprukne.
- Karmene i vinduer er slitte og det er sprekker i trevirket.

Punkterte isolerglass og slitte vinduer bør vurderes for utskifting for å unngå varmetap, redusert energieffektivitet og risiko for fuktskader i omkringliggende konstruksjoner.

Eldre vinduer har ofte nedsatt funksjonsevne, og det må påregnes at utskifting vil bli nødvendig på sikt.

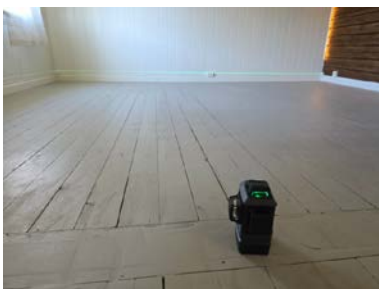
Etasjeskille/gulv mot grunn

- Målt høydeforskjell på over 20 mm innenfor en lengde på 2 meter. Tilstandsgrad 3 gis med bakgrunn i standardens krav til godkjente måleavvik.
- Målt høydeforskjell på over 30 mm gjennom hele rommet. Tilstandsgrad 3 gis med bakgrunn i standardens krav til godkjente måleavvik.

Dersom dette ikke utbedres, kan det føre til redusert bokomfort, problemer med møblering og økt risiko for følgeskader på bygningsdeler og overflater. Ytterligere undersøkelser anbefales for å kartlegge omfanget og nødvendige tiltak.

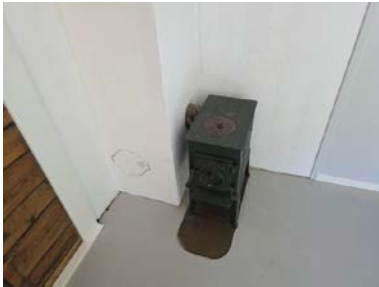
Pipe og ildsted

- Det er påvist sprekker og/eller riss i pipe.
- Ildfast plate mangler på gulvet under sotluke/feieluke på pipe.

- Det anbefales å montere ildfast plate under luker på pipe.

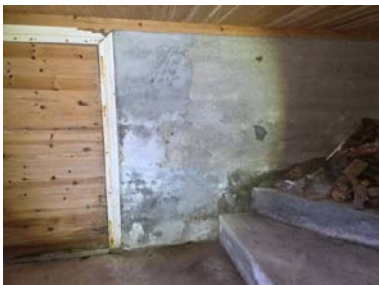
TG 2 Rom Under Terreng

- Det er påvist indikasjoner på noe fuktgjennomtrenging i kjellergulv.
 - Det er påvist indikasjoner på noe fuktgjennomtrenging inn i kjellermur.
- Det er påvist saltutslag på overflater i kjelleren, noe som indikerer fuktgjennomtrenging i konstruksjonen.

Det bør iverksettes tiltak for å utbedre fuktgjennomtrengingen i kjellermur og gulv, for eksempel ved å forbedre drenering og fuktsikring.

Konsekvensen av manglende utbedring er økt risiko for fuktskader, forringelse av konstruksjonen og mulig utvikling av muggsopp, noe som kan påvirke inneklimaet negativt.

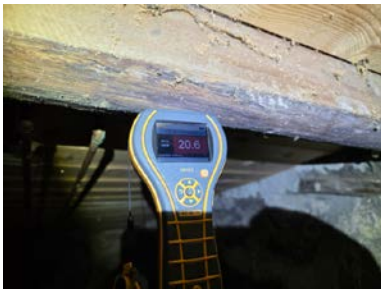
TG 2 Krypkjeller

- Det er stedvis påvist fuktnivå som tilsier at konstruksjonen kan ha fuktskader.
- Det er målt fukt i treverk med fuktmåler (pigg) enkelte steder, og det ble påvist forhøyede verdier. Flere målinger viser over 20 vektprosent fukt i treverket. Verdier over 18 % kan gi forhold der mugg og sopp kan utvikle seg.

Det bør gjennomføres ytterligere undersøkelser for å avdekke omfanget av eventuelle fuktskader i treverket.

Tiltak for å redusere fuktigheten bør vurderes, for å unngå utvikling av mugg, sopp og råteskader, noe som kan svekke konstruksjonen og medføre helseisiko.

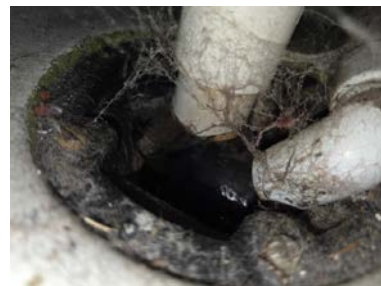
Eldre plastsluk (Begrenset inspeksjon pga dusjkabinett)

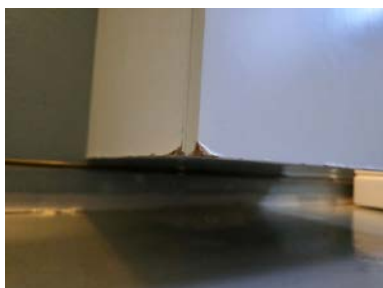
Svelling i innredningen

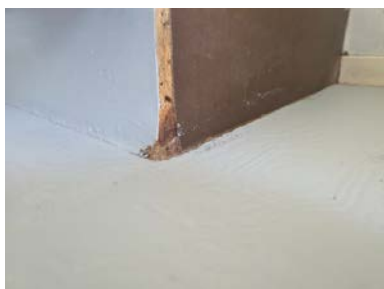
- Det er påvist skader på overflater/kjøkkeninnredning utover normal slitasjegrad.
 - Kjøkkeninnredningen er av eldre dato, og den mangler bruksfunksjoner/løsninger som er forventet på et kjøkken.
- Det er påvist løse eller manglende hengsler i skap, svelling i sokkel samt generelt mye slitasje på kjøkkeninnredningen.

Svelling i bunn

Det bør vurderes utskifting eller utbedring av kjøkkeninnredningen for å sikre tilfredsstillende funksjon og forhindre ytterligere forringelse. Dersom tiltak ikke gjennomføres, kan det medføre redusert brukervennlighet, økt risiko for skader på innredningen og eventuelt følgeskader på omkringliggende konstruksjoner.

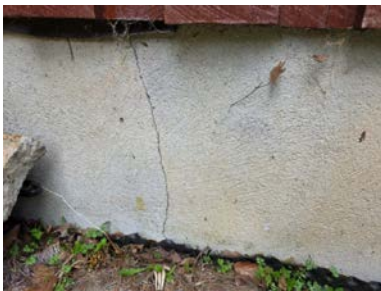
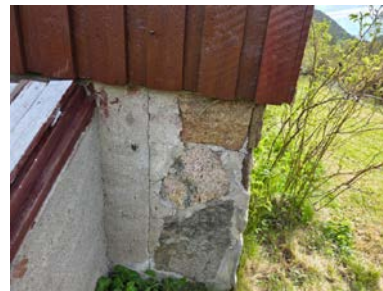
- Tomteforhold - Grunnmur og fundamenter
- Grunnmuren har sprekkdannelser.

- Lokal utbedring må utføres.

Sprekkdannelser i grunnmuren bør utbedres for å hindre videre skadeutvikling og redusere risiko for fuktinntrenging og svekkelse av konstruksjonen.

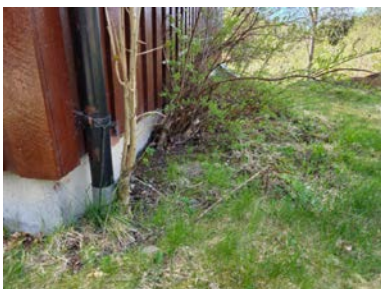
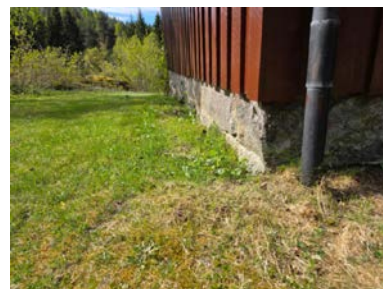
1 TG 3 Terrengforhold

Terrengtet rundt bygningen heller innover mot grunnmuren, noe som gir økt risiko for vanninntrenging mot muren. Det er også påvist mye beplantning rundt grunnmurene, noe som kan bidra til fuktproblemer og redusert lufting.

Kostnadsestimatet gjelder kun ytterligere undersøkelser, og ved utbedringer vil det kunne påløpe høyere kostnader. Det er anbefalt å vurdere å skifte ut dreneringen i forbindelse med terrengjusteringer.
