Furusethveien 104, 1811 ASKIM

**Moderne og pen 3-roms selveier  
med vestvendt balkong - attraktiv  
beliggenhet og høy standard**

Befaringsdato: 23.01.2026

# Tilstandsrapport

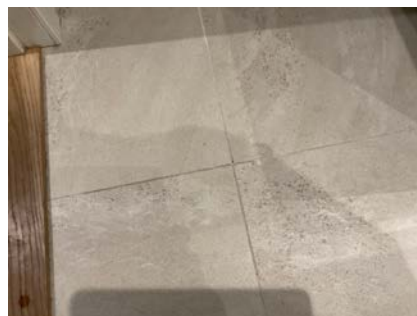
Kostnadsestimatet er kun for utbedring av bom.
