Salgsobjekt: Landbruk
Eierform: Eiet
Byggeår: 1964
BRA-i/BRA Total: 334/1220 m²
Tomtstr.: 192229 m²
Soverom: 5
Gnr./bnr. Gnr. 108, bnr. 1

Oppdragsnr.: 1201240020

Innholdsrik eiendom nydelig beliggende med koselig tunform. Støl på Fjellsendin.

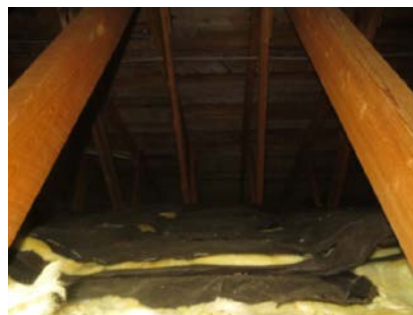
Del av kaldloftskonstruksjonen over opprinnelig del.
Det kan ikke påvises luftespalter i raftet ved besiktigelse, men taket vil uansett ha lufting ved opplekket platetak.

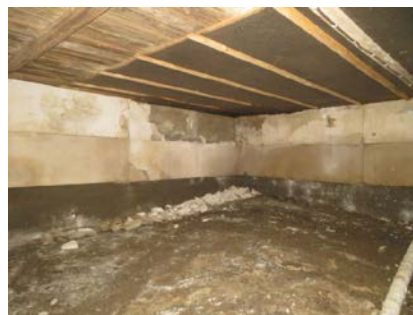
Påvist fuktskader i bjelkelagskonstruksjonen i indre og øvre del av blindkjeller.

Skader også påvist i innvedig innført gasbetong på muren som følge av fukt og frost.

1. Påviste avvik hindrer ikke bruken av bygget/rommene - mindre konsekvens.
2. Påviste avvik i forbindelse med fuktproblemene, må imøtekommes ved at kjeller ventileres noe bedre samt at det må beregnes gravd opp og redrenert rundt bygget. Utv. takrennedløp må føres vekk fra vegglivet.

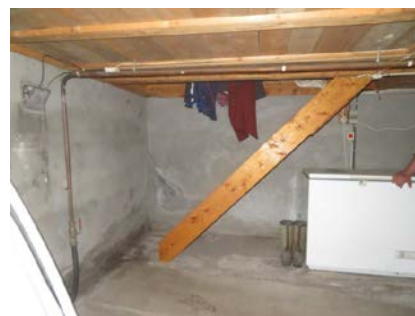
Saltutslag og synlige felter med fuktopptrekk i murlivet.

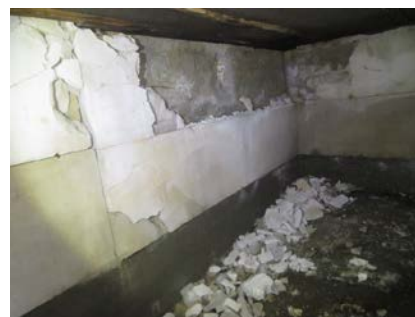
Skader i innv. gasbetong som i utgangspunktet var innv isolasjonssjikt.

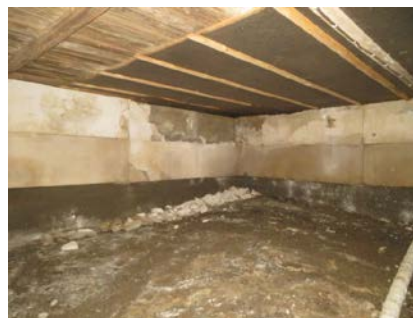
Stor fuktgjennomgang i kjellervegger - påvist skader i innforet gasbetong.

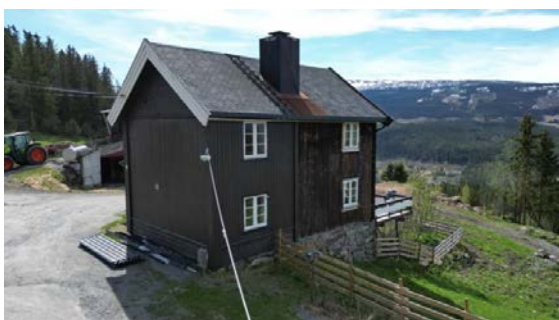
Takstige for adkomst til pipen.

Det ses å ha rent rustvann fra beslag på pipe.

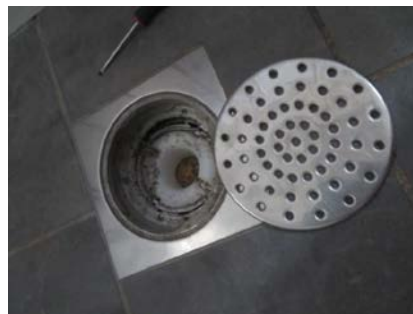
- Det er påvist andre avvik:
- Det er ikke montert mansjett i sluket, noe som tilsier avvik ihht kravet i teknisk forskrift.

Det er ikke etablert mansjett i sluk.

- Andre tiltak:
- Konsekvensen av ovenstående, påviste avvik er at løsningen ikke følger nasjonale bransjekrav til fuktsikring i våtrom jfr. gulvet som våt sone. Det må beregnes tiltak med ettermontering av mansjetter.

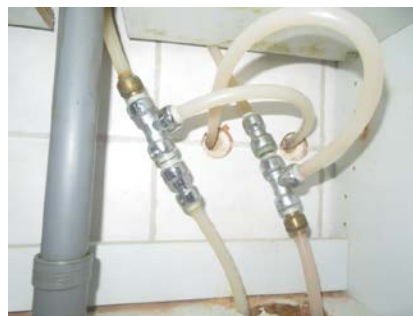
Hulltaking vegg mellom bad og vaskerom i forbindelse med montering av vann inn på vaskerommet.

Det er ikke etablert mansjetter - utett veggløsning i våt sone under servant.
